BULLETIN

JAARGANG 87 NUMMER 5, 1988

De Rijksmusea in diskrediet? door Th. M. Elsing	179
De inventarisatieproblematiek in de Nederlandse monumentenzorg door B. Geurts	182
<i>M. van de Wouw</i> Drie restauraties van de Sint Maarten te Zaltbommel	185
<i>J. W. G. Witmer</i> 15e-eeuwse schilderijen in het voormalige St. Geertruijklooster te 's-Hertogenbosch	200
<i>L. H. Boot</i> De kapconstructie van de St. Maartenskerk te Zaltbommel	221
Boekbesprekingen	229
Boekaankondigen	234
Tentoonstellingen	238

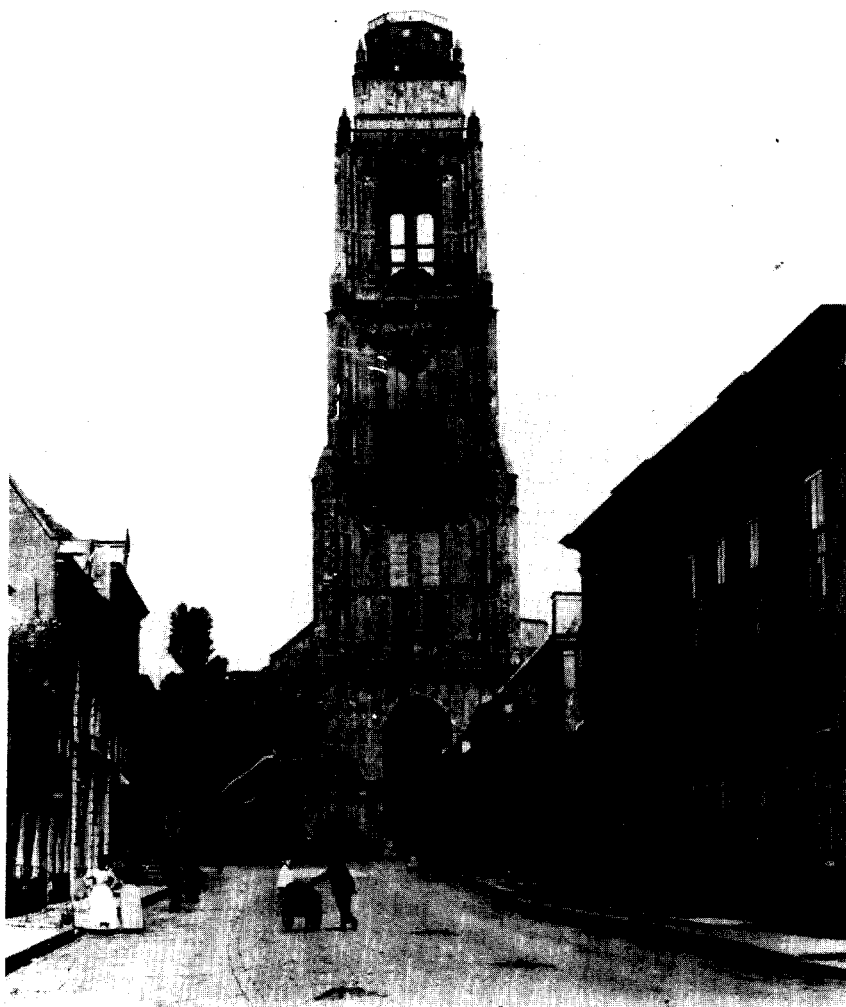
Afb. 1 Westzijde van de St. Maartenstoren vóór de restauratie van 1907-1917 (foto uit 1903, Rijksdienst voor de Monumentenzorg).

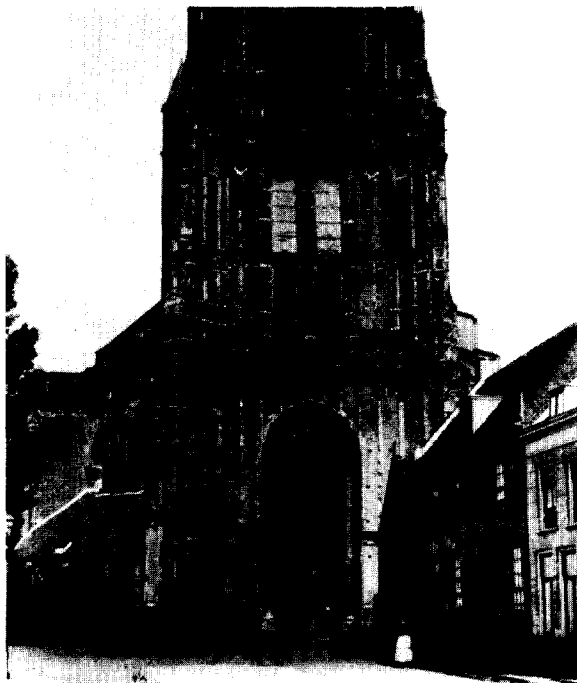
Afb. 5 Westelijke toreningang zoals Van Gils deze heeft hersteld (foto uit 1960, RDMZ).

Met betrekking tot de vormgeving van de overige sculpturale onderdelen, zoals venster- en nistraceringen, balustraden en de als kopjes beeldhouwde kraagstenen, blijven de toelichtingen beperkt tot algemene opmerkingen. Zo schreef Van Gils in 1916: 'Het westelijk venster boven den ingang was geheel van hout en is volgens gevonden gegevens in natuursteen vernieuwd'¹⁶ (afb. 4, 5). De betreffende gegevens lichtte hij niet verder toe. In 1909 meldde hij: 'Het beeldhouwwerk onder de vernieuwde galerij is gedeeltelijk hersteld en waar niets aanwezig was, door nieuw beeldhouwwerk vervangen'.¹⁷

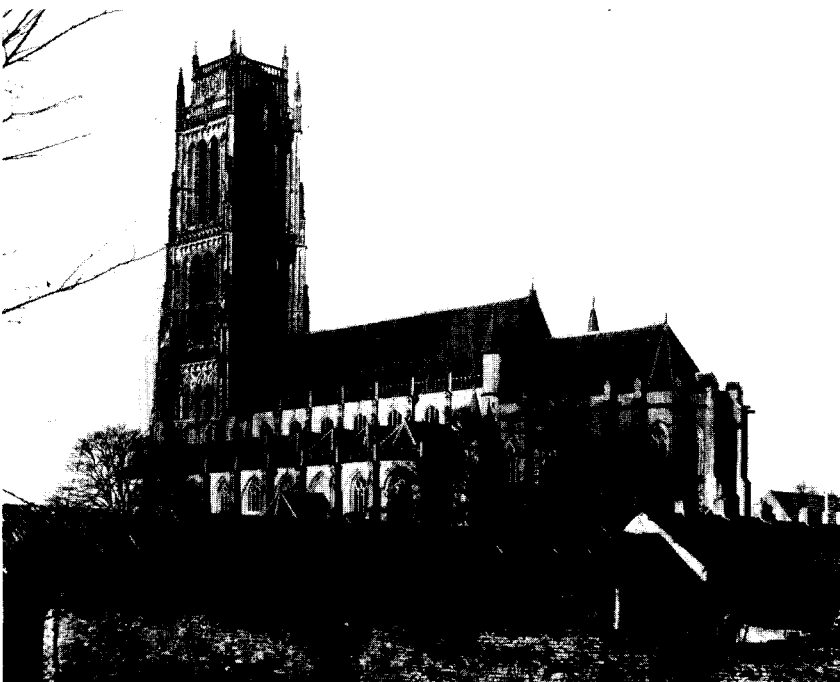
Afb. 7 Zuid-oostzijde van kerk en toren. De schilddakjes op de zijbeuk en de pinakels op de balustrades dateren van de restauratie van 1937-1943, evenals de natuurstenen gotische tracersingen in de vensters van het koor en de zijbeuk (foto RDMZ).

Tijdens de restauratie onderging het uiterlijk van de kerk enkele ingrijpende wijzigingen. Zo werden onder andere de bestaande puntdakjes op de beide zijbeuken gesloopt en vervangen door een reeks van dwars geplaatste schilddakjes.²² De voornaamste reden om deze dakjes (afb. 6, 7), welke de nodige lekkages veroorzaakten en de lichtbeukramen deels bedekten, weg te halen, was van technische aard. Daarnaast werd als reden aangevoerd, dat de aanwezige dakbedekking niet oorspronkelijk was. Dit wijst erop, dat er sprake was van een zeker streven naar stijleendheid bij deze restauratie. Ter verdediging van het nieuwe daktype verwees Van der Steur onder andere

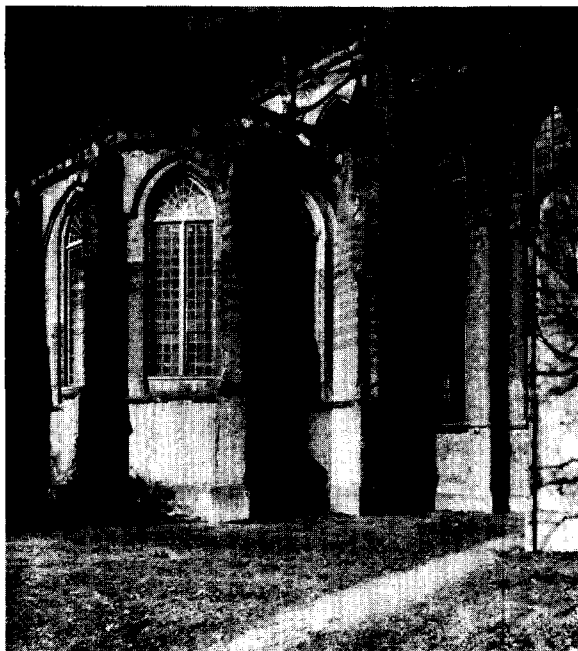
Afb. 9 Zuidgevel van de St. Maarten met het zuidportaal en het Van Balverenkoor. De venstertraceringen en de pinakels werden tijdens de restauratie van 1937-1943 door Van der Steur aangebracht (foto RDMZ).

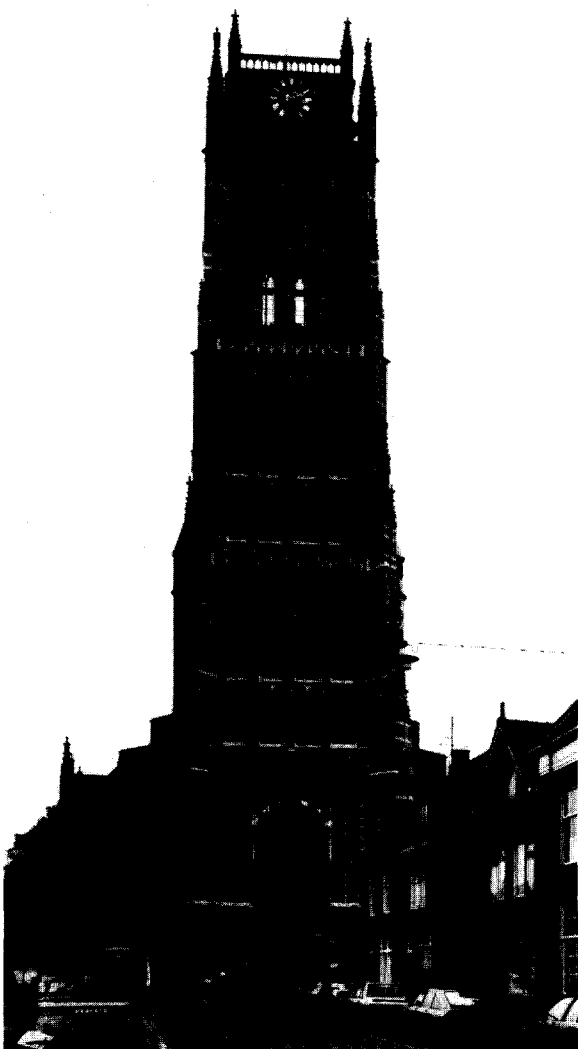
Afb. 10 De St. Maartens-toren na de laatste restauratie van 1977-1985 (foto uit 1985, RDMZ).

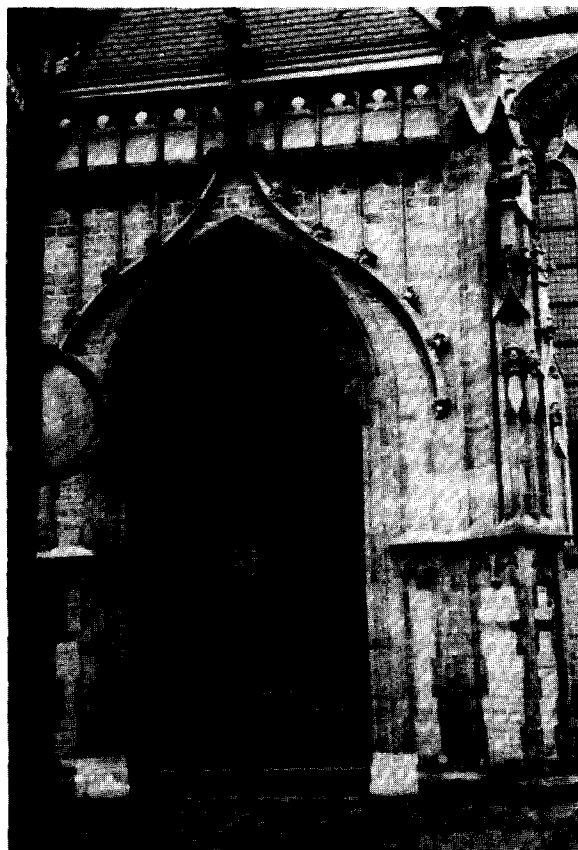
Afb. 16 Noord-oostzijde van het noordportaal na de restauratie van 1977-1985 (foto auteur).

Naar aanleiding van de kritiek van de Rijkscommissie en de districtsafdeling werden de plannen in vereenvoudigde vorm uitgevoerd. Het huidige portaal vormt geen exacte kopie van de oorspronkelijke toestand, maar een 20e-eeuwse interpretatie daarvan (afb. 15, 16). Om over dit laatste geen misverstanden te laten bestaan, heeft men op de frontgevel van het portaal het jaartal '1985' in Romeinse cijfers aangebracht. Dat men aldus het alternatief van een historisch verantwoorde reconstructie van de 19e-eeuwse uitmonstering van het portaal ter zijde schoof, had enerzijds een historisch-wetenschappelijke achtergrond; men vond de resultaten van het bouwhistorisch onderzoek té interessant en té belangwekkend om er niets mee te doen. Anderzijds speelde – blijkens de uitlating van hoofdplichter De Jong – ook het esthetisch aspect een rol: 'Het portaal was het enige van het hele originele Bommelse kerkgebouw dat zo zwaar in de cement hing. Tijdens de restauratie is bekeken wat er onder die laag zou kunnen schuilen. Daar bleken inderdaad sporen zichtbaar van het sieraad dat het portaal misschien (een echte reconstructie is niet meer te maken, er is teveel vernield) eens was. Omdat er verder niets van het originele gedeelte van de kerk gepleisterd is, heeft de architect ervoor gekozen het noordportaal weer iets van de oude glans terug te geven'.³⁹

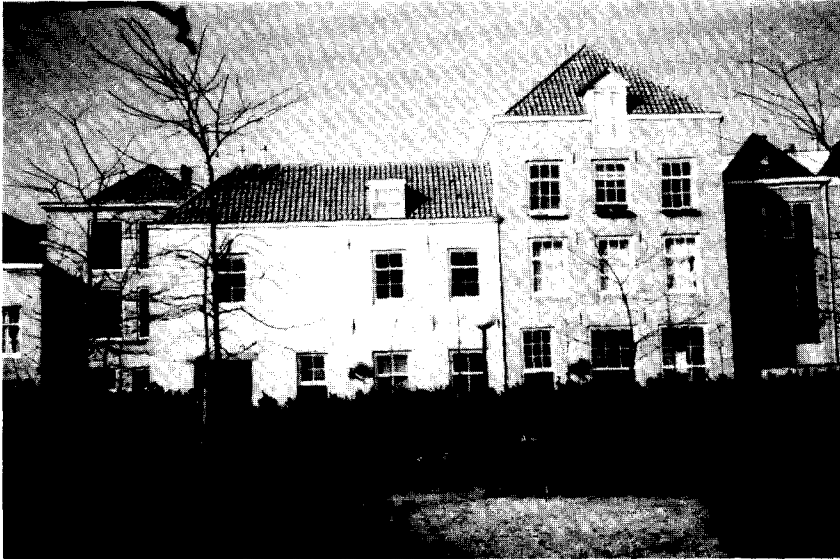
Afb. 2 De achterzijde van het pand Orthenstraat 41 met het dwarsgeplaatste achterhuis na de renovatie (1983, foto auteur).

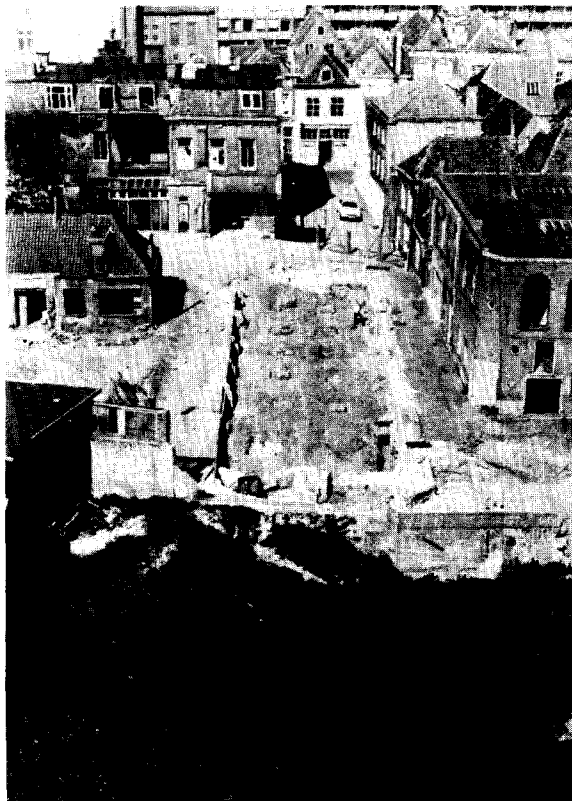
Afb. 3 Bij de uitvoering van reconstructiewerkzaamheden (het zogenaamde plan 'Geertrui') zijn in 1970 de fundamenten van de kloosterkerk in het zicht gekomen (foto Dienst Gemeentewerken 's-Hertogenbosch).

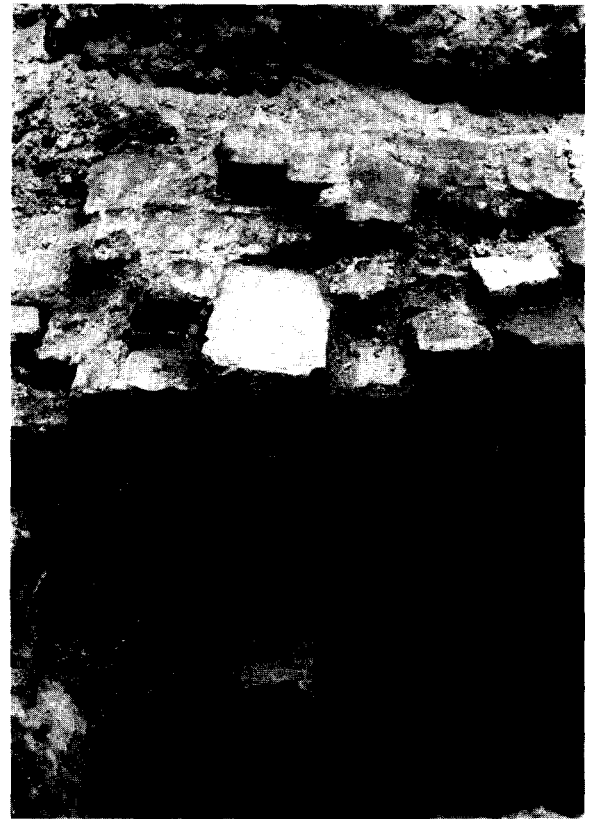
Afb. 10 Tweede moerbalk, eerste verdieping-balklaag. Fragmenten van schilderijen uit verschillende perioden zijn duidelijk zichtbaar (Bureau Visuele Documentatie, 's-Hertogenbosch).

deels verborgen onder harde verflagen uit de 18e en 19e eeuw. Voorzover fragmenten van schilderingen aan de oppervlakte kwamen, zijn deze gefotografeerd¹⁶ (afb. 10, 11). Nadat men met de sloop van het pand een aanvang had gemaakt, was het mogelijk de moerbalken van de eerste verdiepingsbalklaag¹⁷ beter te onderzoeken. De verschillende fragmenten van schilderingen werden op schaal 1:1 opgemeten door ze over te nemen op transparant plastic. Op afbeelding 12 is aangegeven waar, voorzover bekend, deze fragmenten zijn aangetroffen. Tevens zijn hierop de schilderingen op het spreidsel en de kinderbindten aangegeven.
