B U L L E T I N

Toelichting op het themanummer: restaureren aan de Grote of Onze Lieve Vrouwekerk in Breda (D.J. de Vries)	1
Matthijs Burger Restauratiegeschiedenis van de Grote Kerk in Breda	3
Frits Scholten Grafmonumenten in de Grote Kerk in Breda, een kritische restauratiegeschiedenis	17
Paul le Blanc en Karen Wisselaar 'Bijwerken, overschilderen, vernissen of vernieuwen', honderd jaar restauratiegeschiedenis van de schilderijen	26
Bernice Crijns Restauratie van de muurschilderingen, het vervolg	37
Micha Leeftang Tapijtschilderingen in de Grote Kerk	39
Publicaties J. van den Noort, Langs de rand van het zand. Waterstaatsgeschiedenis in de Brabantse Delta (recensie Michel Lascaris)	46
Summaries	47
Auteurs	48

BULLETIN KNOB

Jaargang 109, 2010, nummer 1

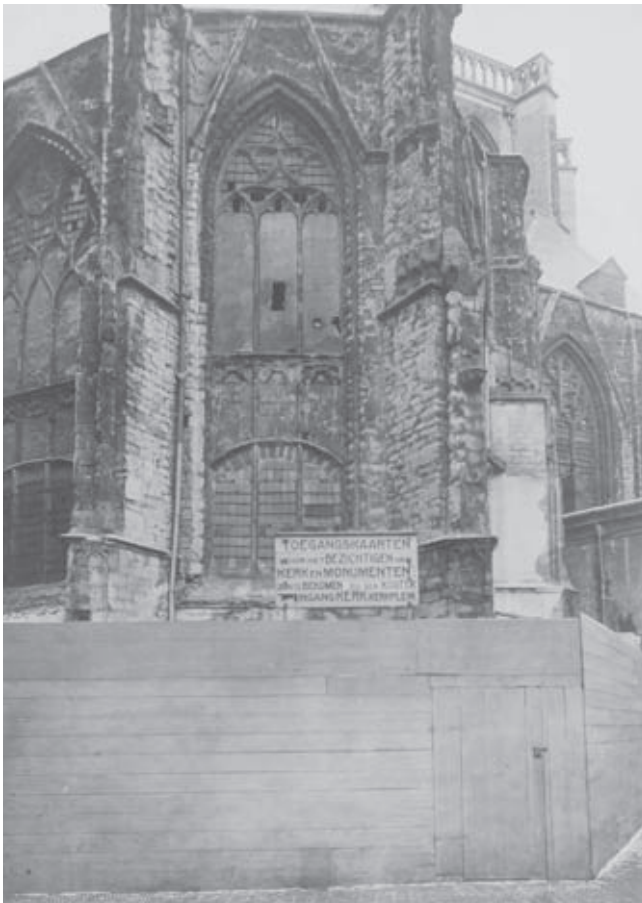
Afb. 2. Oostgevel van de consistorie en 'librije' waarbij de vergaande verwerking van het beeldhouwwerk duidelijk te zien is (foto RDMZ 1905)

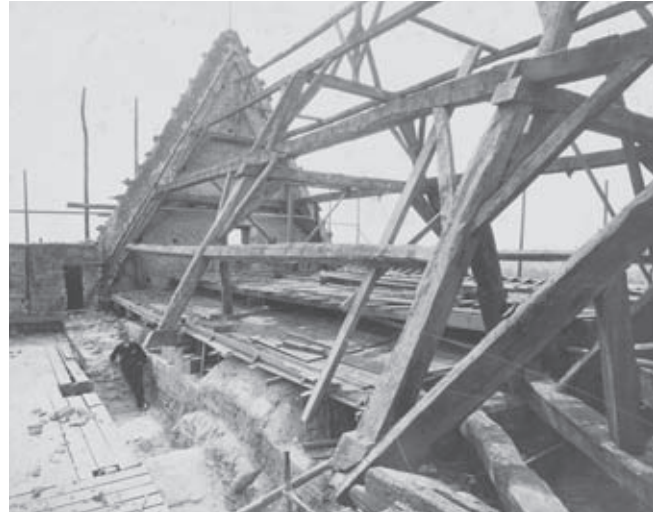
Afb. 5. Toestand van de kap boven het zuidtransept na ontmanteling. Het muurwerk is sterk afgebrokkeld en de kapvoet door houtrot grotendeels verdwenen (foto RDMZ omstreeks 1905)

Het eigennuttig optreden van Van Nieukerken kwam direct tot uiting toen bij nadere inspectie bleek dat de kapconstructies en het dak slechter waren dan gedacht. Op eigen houtje besloot hij ze volledig te vervangen waarvoor extra geld nodig was omdat het werk was aanbesteed voor een vast bedrag.³⁶ Kerkvoogd en lid van de restauratiecommissie J.R. baron van Keppel trok als grootste criticus direct van leer. Zijn grote interesse voor de kerk en haar geschiedenis blijkt uit zijn zorg voor het kerkarchief en de publicatie van zijn hand over de bronnen die hij daarin vond.³⁷ Volgens Van Keppel was Van Nieukerken incompetent, sloopte hij veel te veel van de oude kap, treuzelde hij te lang en ‘verdwenen’ door slecht toezicht grote partijen hout van de bouwplaats. Hoewel Tydeman de architect de hand boven het hoofd hield, wekte het gekrakeel de belangstelling van Cuypers en deze kwam op inspectiebezoek, tot ongenoegen van Van Nieukerken. Zijn opmerking dat men de oude Cuypers niet meer zoveel moest laten reizen, spreekt in dit verband boekdelen. De conclusie naar aanleiding van het bezoek laat niets te raden over: volgens Cuypers was dit geen restauratie maar nieuwbouw. Het oude hout had zeer goed versterkt kunnen worden en de muren hadden eerst met behulp van trekstangen gezekerd moeten worden voor men aan de ontmanteling van de kappen was begonnen. Ook nam Cuypers het eerder door de Com-

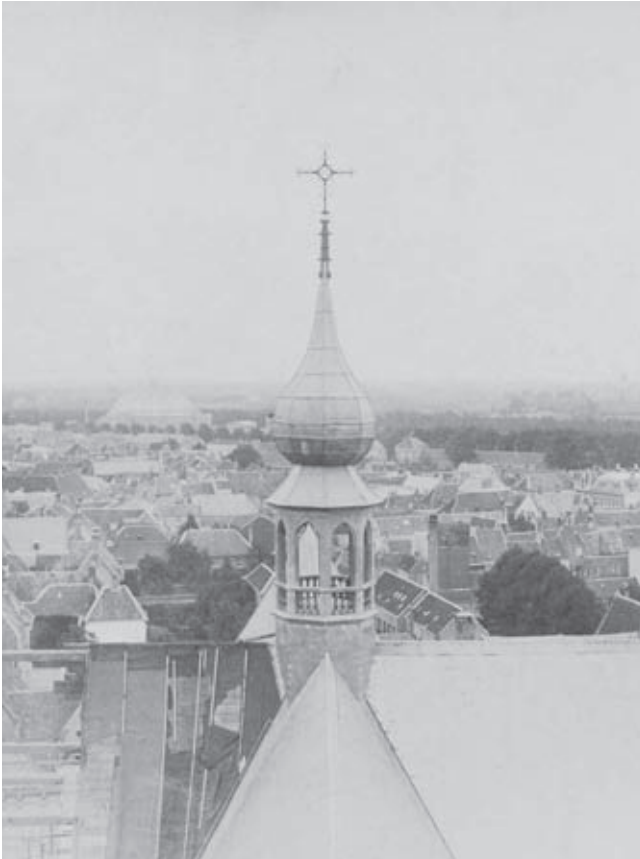
Afb. 6. Vieringtorentje Grote Kerk Breda gereed (foto RDMZ circa 1905)

Met het herstel van de kap kwam al snel het probleem van de dakruiter op de viering ter sprake. De verwijdering daarvan door de kerkvoogdij in 1843 had grote protesten opgeroepen. De restauratiecommissie was unaniem in het voornemen deze verminking ongedaan te maken maar de manier stond ter discussie. Ter voorbereiding maakte Van Nieukerken een tweetal ontwerpen die hij baseerde op inkepingen in de oude kapconstructie van de viering. Deze inkepingen zouden volgens Van Nieukerken aangeven dat de toren oorspronkelijk veel breder en zwaarder was dan men dacht en ingevolge de ‘wetten der gotische bouwkunst’ ook veel hoger dan het oude torentje zoals afgebeeld in Van Goor.³⁸ Ook Cuypers was van mening dat het torentje in Van Goor, met een kleine achtkante lantaarn en ui-spitsje, niet de oorspronkelijke vorm kon zijn.³⁹ Hieruit trok Van Nieukerken de conclusie dat zijn ontwerp wel zou worden goedgekeurd en hij liet twee kruisingspannen maken, ontworpen op het dragen van een meer dan drie

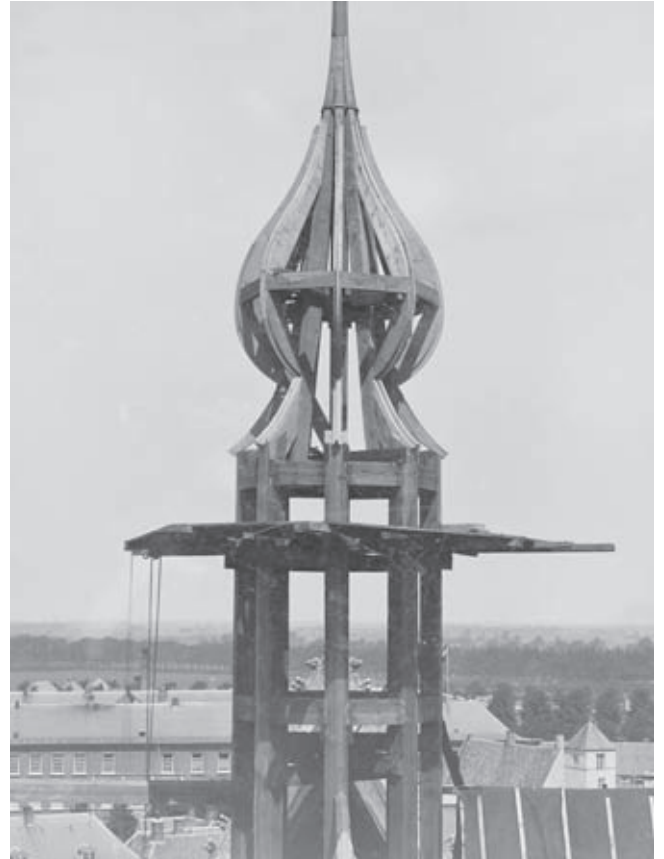
Afb. 7. Vieringtorentje Grote Kerk Breda in aanbouw (foto RDMZ circa 1905)

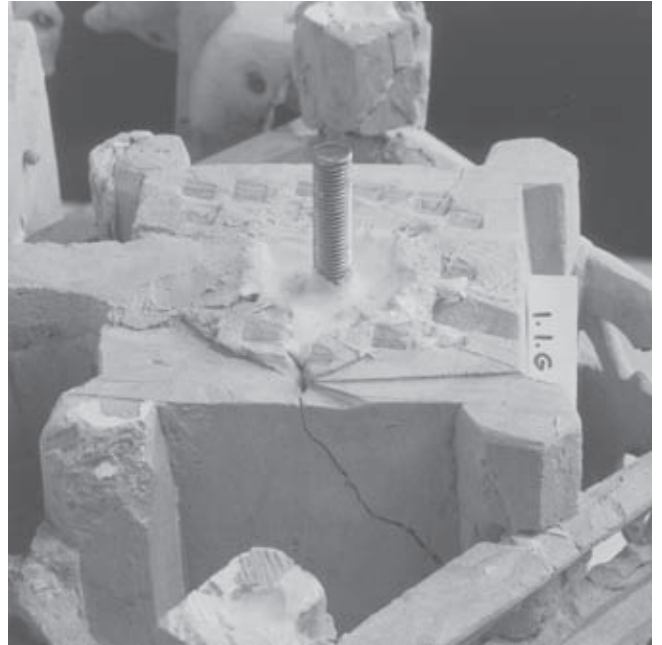
Afb. 4. Grafmonument voor Engelbrecht I en Johanna van Polanen en hun zoon Jan IV van Nassau en Maria van Loon tijdens restauratie (foto RDMZ/RCE 1995)

Bijna 130 jaar na deze ingrijpende operatie bleek het nodig om het hoge gotische monument opnieuw te herstellen. Jarenlange vochtinwerking en algehele verwaarlozing hadden geleid tot een sterk verval van het beeldhouwwerk. Met name de aanwezigheid van roestende doken in de bovenzone van het monument baarde al in 1983 grote zorgen.¹² Deze veroorzaakten verschuivingen in de traceringen van de bovenzone en er werden scheuren zichtbaar. Helaas zou blijken dat hier de behandeling erger was dan de kwaal: op 1 september 1995 begon een zwarte bladzijde in de restauratiegeschiedenis van de Bredase grafmonumenten. Aanvankelijk werd besloten om alleen het bovenste gedeelte van het monument te demonteer, maar tijdens deze werkzaamheden kozen de betrokkenen voor een volledige demontage. Een onzalige gedachte in het licht van de beperkte tijd die voor deze restauratie was uitgetrokken, namelijk ongeveer vier maanden. Met welke motieven dit gebeurde, is onduidelijk. De gang van zaken demonstreert in ieder geval dat van een degelijk en breed vooronderzoek of van een grondig plan van aanpak helaas geen sprake was. De kwalificatie is hier zeker op zijn plaats.

Zo werd het monument niet onderzocht op de aanwezigheid van zouten, terwijl kort na voltooiing van de werkzaamheden wel zoutuitbloei werd geconstateerd. De roestende doken en het historisch gegeven dat bij de reiniging van het graf in 1859 zoutzuur is gebruikt, waren op zijn minst redenen voor zo'n onderzoek. Overigens wees de analyse van zoutmonsters naderhand uit dat het probleem complexer was: de aangetroffen zouten – onder andere natriumsulfaat en calciumsulfaat – kunnen niet van het zoutzuur afkomstig zijn.¹³ Bij de

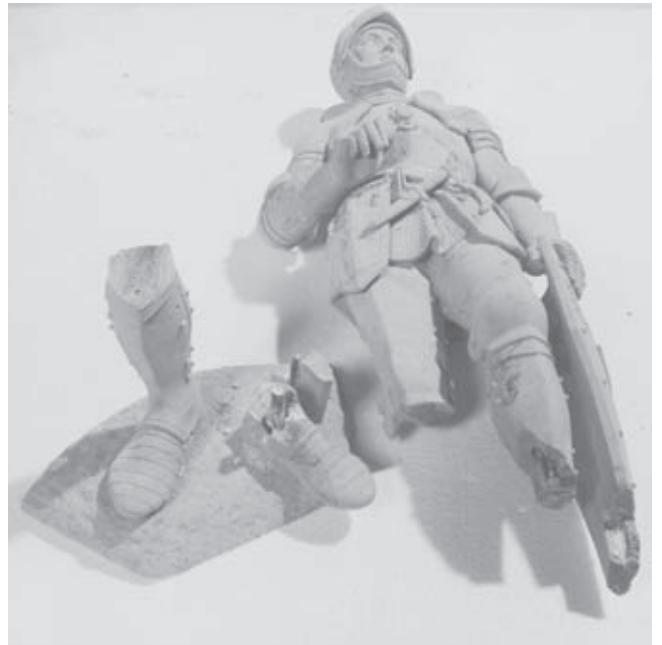
Afb. 5. Grafmonument voor Engelbrecht I en Johanna van Polanen en hun zoon Jan IV van Nassau en Maria van Loon, verwijderen van doken (foto RDMZ/RCE 1995)

gebroken, in plaats van de dook vanaf de onderzijde uit te boren (afb. 5). Een grote ijzeren trekstang, die van links naar rechts door het monument liep, werd door een bronzen exemplaar vervangen; hiervoor werd over de hele breedte van het monument een nieuwe, bredere sleuf door de steen gefreesd. Ook veel van het gedetailleerde beeldhouwwerk, de fijngehakte wijnranken bijvoorbeeld, heeft van de demontage sterk te lijden gehad. Op talrijke plaatsen zijn gebroken stukken gelijmd of is ontbrekend materiaal aangeheeld (afb. 6, 7).

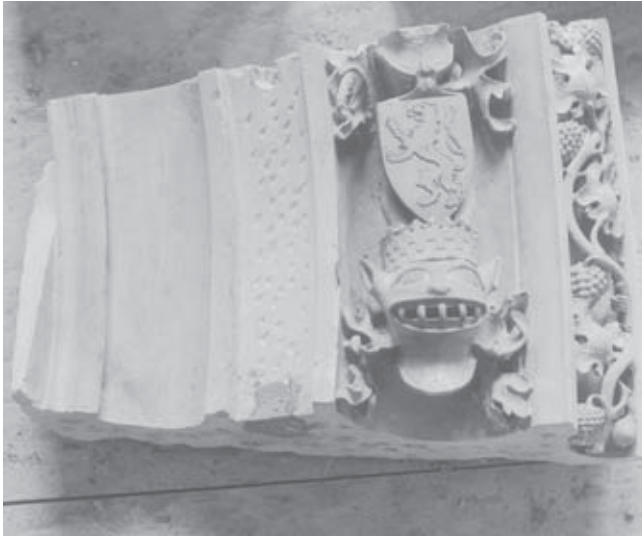
Afb. 6. Grafmonument voor Engelbrecht I en Johanna van Polanen en hun zoon Jan IV van Nassau en Maria van Loon, boogstuk tijdens restauratie (foto RDMZ/RCE 1995)

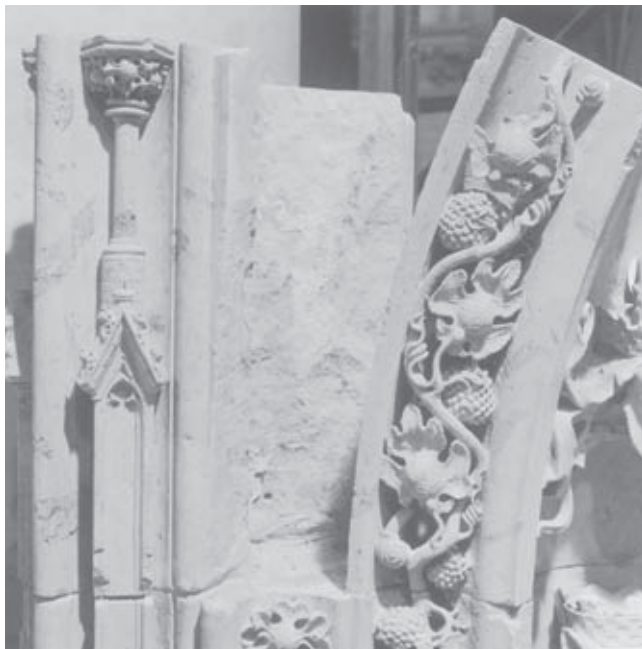
Afb. 7. Grafmonument voor Engelbrecht I en Johanna van Polanen en hun zoon Jan IV van Nassau en Maria van Loon, opbouw tijdens restauratie (foto RDMZ/RCE 1995)

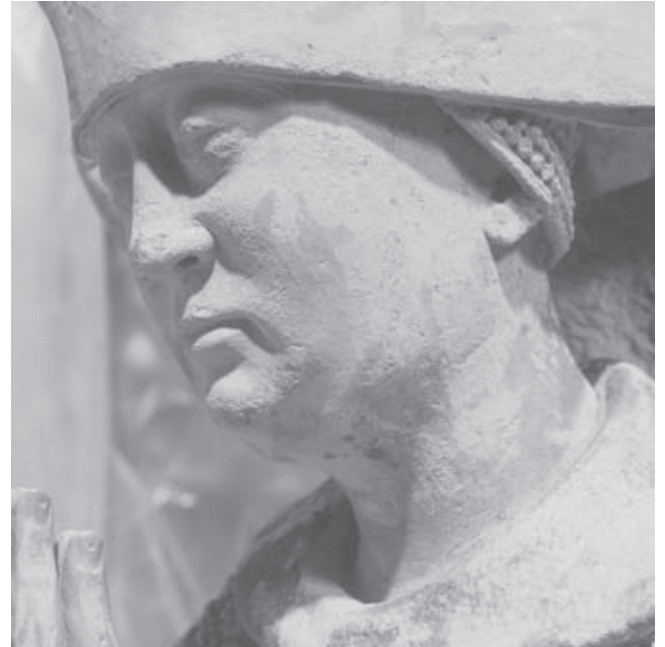
Afb. 9. Grafmonument voor Engelbrecht I en Johanna van Polanen en hun zoon Jan IV van Nassau en Maria van Loon, gelaat Maria van Loon na behandeling met complexon-pasta (foto RDMZ/RCE 1995)

De behandeling van de grote beelden laat eveneens zien welke schade bij deze ‘restauratie’ is ontstaan. Om vuil te verwijderen werd gebruik gemaakt van een zogenaamde complexon-pasta. Nog afgezien van de risico’s van het gebruik van deze pasta, had de fundamentele vraag gesteld moeten worden, waarom het vuil zo grondig verwijderd moest worden. Dat de vervuiling het voortbestaan van het monument in gevaar bracht is nooit aangetoond; hoogstens had ze een optisch effect, doordat het wellicht de leesbaarheid van de beelden enigszins bemoeilijkte. Tegelijkertijd droeg dit natuurlijk patina echter ook bij aan de authentieke uitstraling van het graf.

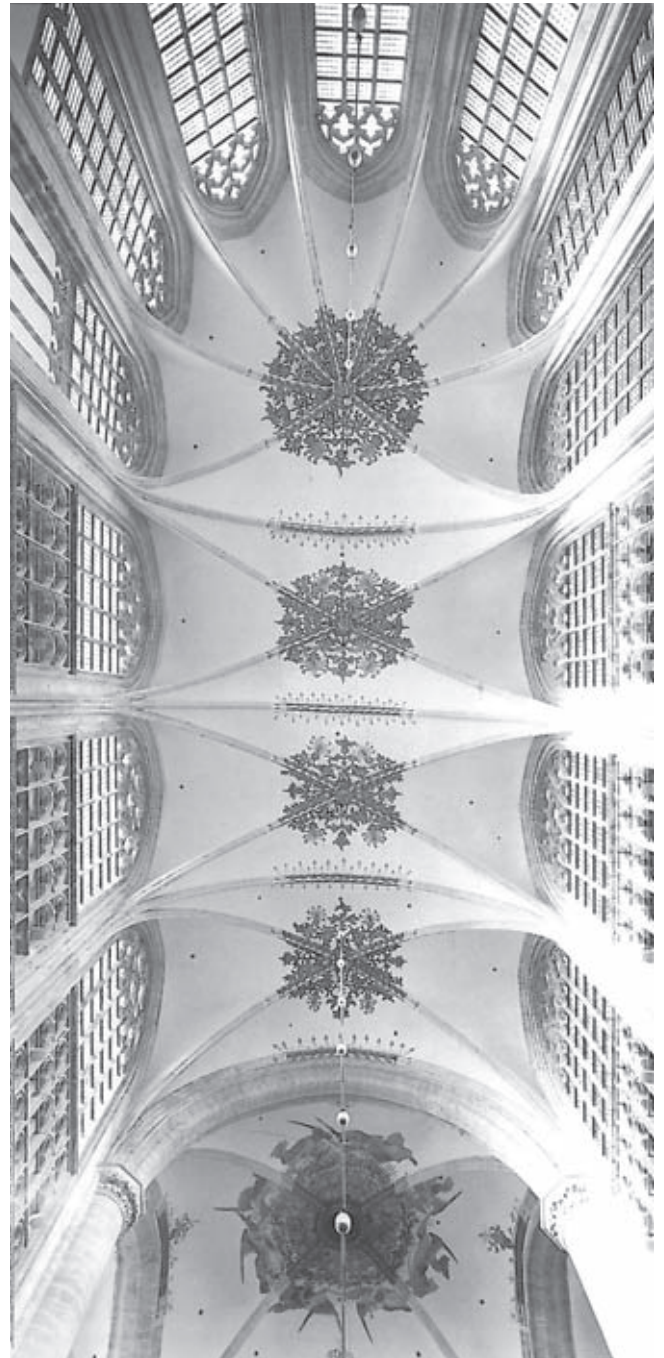
Afb. 2. Gewelfschilderingen hoogkoor, overzicht na de restauratie van 1995-1997 (foto RDMZ 2000)

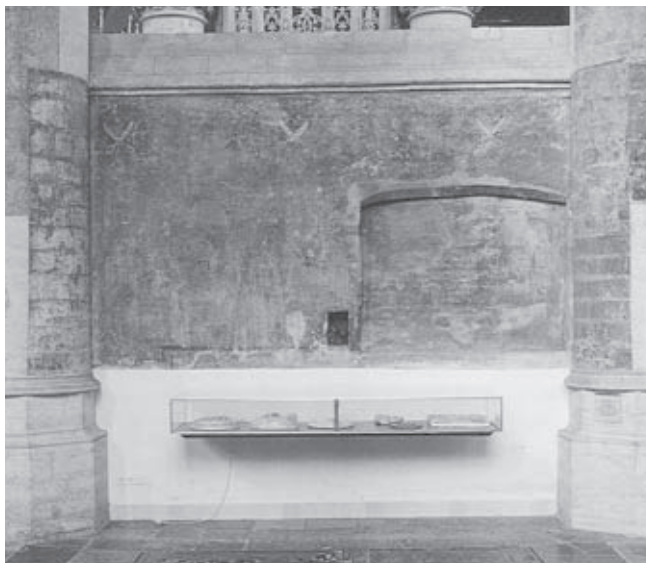
Afb. 1. Grote Kerk Breda, zuidelijke koorwand in de tweede travee van de kooromgang met de lakenscharen, tweede kwart zestiende eeuw (foto: RDMZ 2002)

Op de zuidelijke koorwand in de tweede travee van de kooromgang (gezien vanuit westelijke richting) zijn aan de bovenzijde drie gele scharen geschilderd op een groen veld.² Dit groene vlak loopt door tot halverwege de pijlers die de kapel flankeren (afb. 1). Aangezien scharen een belangrijk element waren binnen de lakenindustrie, is het aannemelijk dat deze kapel in opdracht van de leden van het lakengilde werd beschilderd. Hoewel we vandaag de dag denken aan lakens als onderdeel van het beddengoed, werd het woord 'laken' in de middeleeuwen gebruikt voor geweven wollen stof die door een langdurige bewerking dicht, warm en glanzend is geworden.

Tijdens de conditie-opname in 2006 bleek de muurschildering met lakenscharen zwaar te zijn beschadigd. De originele verf kwam op sommige plaatsen los van de ondergrond en is hier en daar verpoederd; hetgeen zeer waarschijnlijk is veroorzaakt door vocht en schimmel. Het originele veroppervlak gaat schuil onder een laag oppervlaktevuil. Daarbij is de schildering in de linker onderhoek tevens beschadigd door het branden van kaarsen (roetsporen). Evenals bij de Joriskapel zijn in de Lakenscharenkapel tijdens eerdere restauraties grote kalk- en cementvullingen aangebracht, die de originele schildering in sommige partijen gedeeltelijk overlappen.⁵ De originele verf die onder deze vullingen schuil gaat, geeft een

goed beeld van de oorspronkelijke kleur. Een aantal van de later aangebrachte vullingen, zowel kalk als cement, bleef in sommige gevallen onbeschilderd en is witgrijs (cementkleurig) of crèmewit (kalkkleurig). Andere vullingen werden echter geretoucheerd in een kleurtint die wellicht ooit overeenkwam met de oorspronkelijke schildering. Dit is vandaag de dag niet meer het geval; de geretoucheerde vullingen zijn sterk verkleurd en verstoren hierdoor het beeld van de kapel. Daarbij is bij het retoucheren van de vullingen in het verleden tevens originele verf overschilderd. Bij de overgang van de noordwand met de zuilen ontbreken op sommige plaatsen stukjes van de muur waardoor holtes zijn ontstaan.

De eerste prioriteit van de restauratie van de noordwand van de Lakenscharenkapel zal het fixeren van losse verfschilders zijn en verpofstuwingen en verpoederde verflagen met een Tylose-oplossing behandelen. Vervolgens zal het oppervlakte vuil worden verwijderd. Langs de randen van de later aangebrachte kalk- en cementvullingen moet met behulp van een scalpelmesje worden nagegaan, hoeveel oorspronkelijke schildering daar nog onder schuil gaat. De oorspronkelijke schildering kan worden vrij gelegd. Onregelmatige vullingen, die in veel gevallen dik op de wand zijn aangebracht, moeten worden geëgaliseerd door deze voorzichtig af te schuren. De vullingen die het beeld verstoren (dit zijn niet alle

vullingen), door het genoemde verschil in dikte, het ontbreken van kleur (de grijswitte of crèmewitte) of door verkleuring, zullen worden ontstoord. Evenals bij de Joriskapel (met name de westwand) is het voorstel om hier eveneens te kiezen voor een groentint, lichter dan het origineel, zodat het onderscheid tussen de originele en geretoucheerde partijen voor de geïnteresseerde bezoeker waarneembaar is. Kleine holtes en barsten zullen worden geïnjecteerd met een spuitmortel op basis van kalk en aanwezige lacunes worden opgevuld met een fijne kalkmortel. Zeer kleine beschadigingen, zoals kleine eilandjes verfverlies of krassen, worden integraal geretoucheerd. Van overinterpretatie bij het retoucheren kan hier nauwelijks sprake zijn, aangezien de noordwand hoofdzakelijk groen was geschilderd. Alleen aan de bovenzijde zijn drie gele scharen geschilderd die in vergelijking met het onderste gedeelte van de wand vrij goed bewaard zijn gebleven. Naar de wit geschilderde rondjes, de veronderstelde loodzegeltjes, moet nog nauwkeurig worden gekeken. Of deze –in een meer of minder regelmatig patroon- tot aan de onderrand van de kapel aanwezig waren, is onduidelijk. Er zullen geen rondjes worden aangebracht, als hier geen sporen van zijn teruggevonden. Door de grote vullingen te retoucheren met een neutrale lichtgroene tint zal een rustig en harmonieus beeld wor-

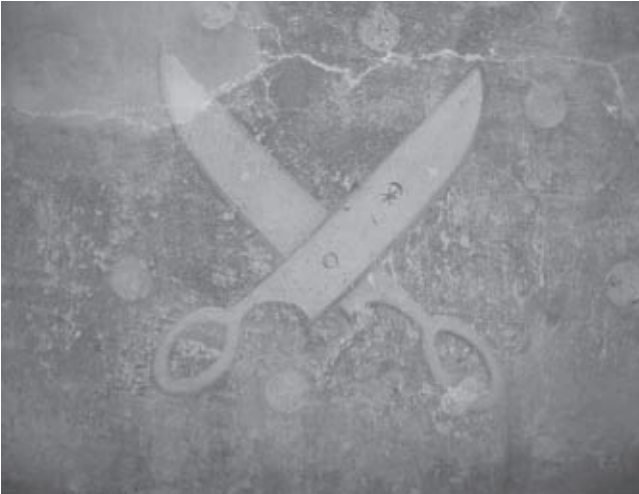
Afb. 2. Grote Kerk Breda detail van schaar met cirkeltjes, wellicht loodzegels, tweede kwart zestiende eeuw (foto: RDMZ 2002)

kleine cirkels geschilderd (zie afb. 2), die in de literatuur niet worden vermeld. Hoewel de exacte betekenis onbekend is, zouden deze cirkels loodzegels kunnen voorstellen en hiermee een verwijzing kunnen zijn naar de hoge kwaliteit van de producten van het lakengilde in Breda.

Vervolgens werd het laken 'geschoren', met grote scharen, zoals deze zijn geschilderd in de kapel van het lakengilde in Breda (afb. 2). Pluisjes, oneffenheden en noppen werden verwijderd, door 'droogscheerders' zodat het vervilte weefsel een egaal oppervlak kreeg.

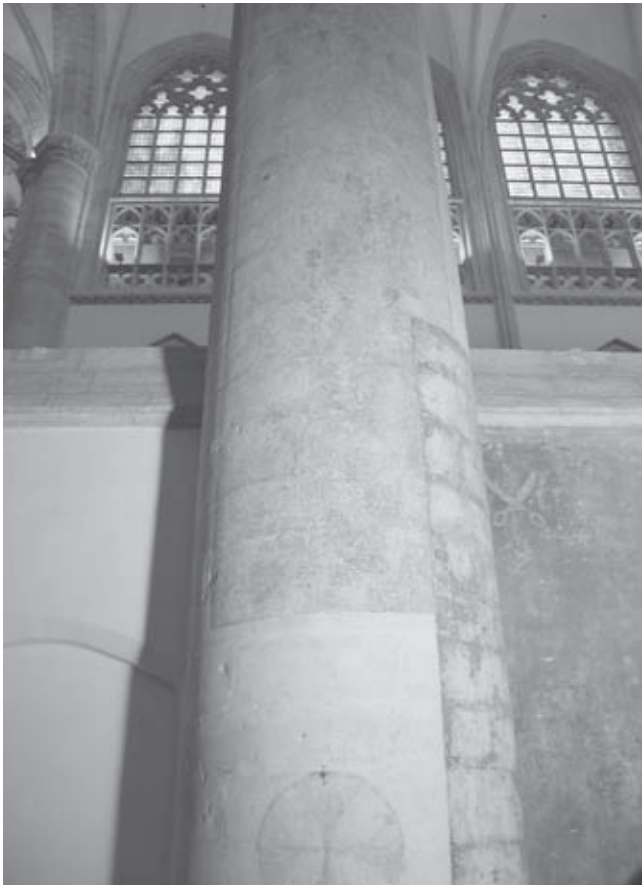
Afb. 5. Westpilaar naast noordwand van de lakenscharenkapel (foto: Leeflang 2006)

De groene vlakken op de pilaren aan weerszijden van de kapel zullen op een andere manier worden behandeld dan de noordwand. Op deze pilaren is namelijk veel minder originele verf aanwezig. Bovendien is hier nauwelijks sprake van latere vullingen en overlappen de groene vlakken, die behoren tot de lakenscharenkapel, aan de bovenzijde, tevens oudere schilderingen (afb. 5). Het voorstel is dan ook om de losse verschilders en verfopstuwingen op de groene vlakken op de pilaren enkel te consolideren en het oppervlaktevuil te verwijderen. Een andere opmerkelijk element aanwezig op de kolom aan de linkerkant van de kapel (westzijde van de lakenscharenkapel) zijn de ingekraste merktekens (afb. 6). Deze merken zijn aangebracht door de bouwers in de vijftiende eeuw en hebben te maken met de 'prefabricage' van deze kolommen in de omgeving van Brussel. Het gaat om zogenoemde plaats- of laagmerken ter weerszijden van de 'stootvoegen' van de blokken Ledestein. Omdat men de blokken in één laag bij elkaar wilde houden worden deze tekenjes of nummers aangebracht.⁶ Elders in de kerk vinden we deze tekens ook aangebracht met zwart krijt. Indien de kolom met groen zou worden geretoucheerd, worden de ingekraste tekens minder goed leesbaar.

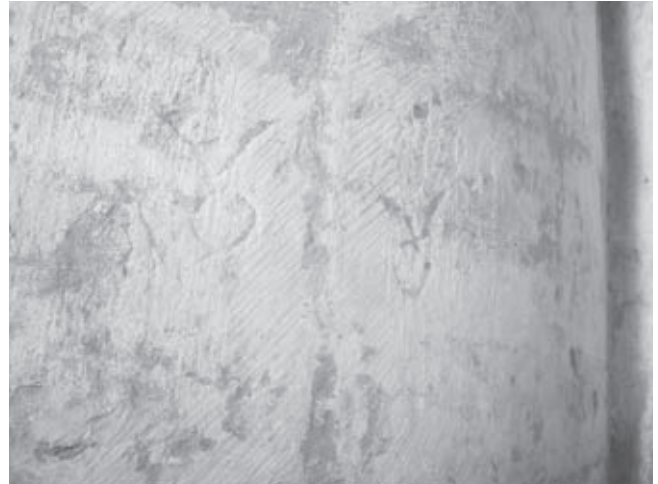
Afb. 6. Ingekraste laagmerken op de linker kolom (westzijde van de lakenscharenkapel, foto: Leeflang 2006)

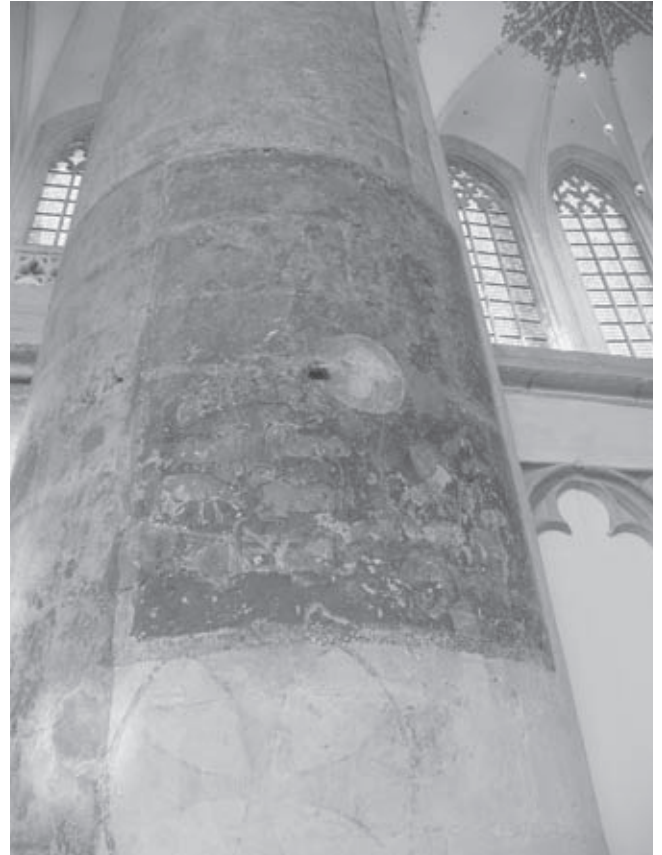
Afb. 8. 'Het scheiden van de schapen en bokken', ca. 1540-1550 in secco-techniek (foto: Leeftang 2006)

Op de tweede koorpijler aan de zuidzijde (vanuit het westen geteld) is aan de koorgangzijde onder de rode eredoek, die wordt opgehouden door twee engelen, een voorstelling van een met een hek omsloten weide met twee groepen dieren geschilderd (op de pilaar rechts van de Lakenscharenkapel (afb. 8)).¹⁶ De dieren zijn aan de onderzijde van het groene vlak gesitueerd, dat is voorzien van een rood bloemenpatroon, dat mogelijk tot stand kwam door middel van een stempel. Boven de dieren, net onder het midden van het beeldvlak, is een gele bol zichtbaar. De scène verbeeldt ‘Het scheiden van de schapen en bokken’ en is verbonden met ‘Het Laatste Oor-

ringen (tweede kwart van de zestiende eeuw, ca. 1530) en werd tevens een groen vlak aangebracht op de tweede koorpijler, de zuil die de kapel aan de rechterzijde afsluit.⁸ Op basis van visuele analyse kan worden vastgesteld dat de bovenzijde van deze groene beschildering de rode eredoek overlapt. Tot slot werd de voorstelling met 'Het scheiden van de schapen en bokken' geschilderd. Deze is immers gedeeltelijk over zowel de rode tapijtschildering als de groene beschildering heen geschilderd en kwam mogelijk rond 1540-1550 tot stand. Het wijdingskruis wordt op haar beurt weer overlapt door de voorstelling met 'Het scheiden van de schapen en bokken' (afb. 8) en kan dus voor ca. 1540-1550 worden gedateerd.

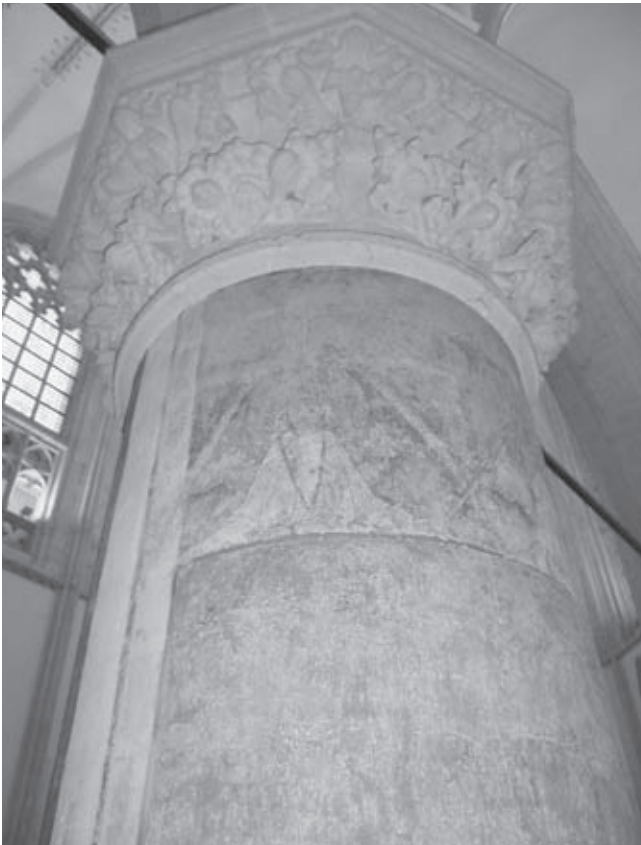
Afb. 9. Detail met de engelen op de tweede koorpijler, ca. 1510-1520 (foto: Leeftlang 2006)

De tapijtschildering met de engelen is zwaar beschadigd, waarbij de originele verf op sommige plaatsen loskomt van de ondergrond (afb. 9). De eerste prioriteit bij de behandeling zal dan ook het consolideren van de verflagen zijn. De picturale voorstelling gaat schuil onder een laag oppervlaktevuil, dat zal moeten worden verwijderd. Mogelijk zal hier op dezelfde wijze kunnen worden gewerkt als bij de Joriskapel, waarbij het gestabiliseerde oppervlak werd schoongemaakt met behulp van zachte penselen en vochtige kompressen (gedestilleerd water). Een voorgenomen test zal dit uitwijzen. Grote partijen van de eredoek zijn in het verleden geretoucheerd. Hoewel er naar alle waarschijnlijkheid hier en daar originele verf onder deze geretoucheerde delen schuilgaat, vertoont de eredoek op dit moment een vrij harmonieus beeld. Vandaar dat het voorstel is om deze eredoek, behalve het consolideren en verwijderen van het oppervlaktevuil, niet verder

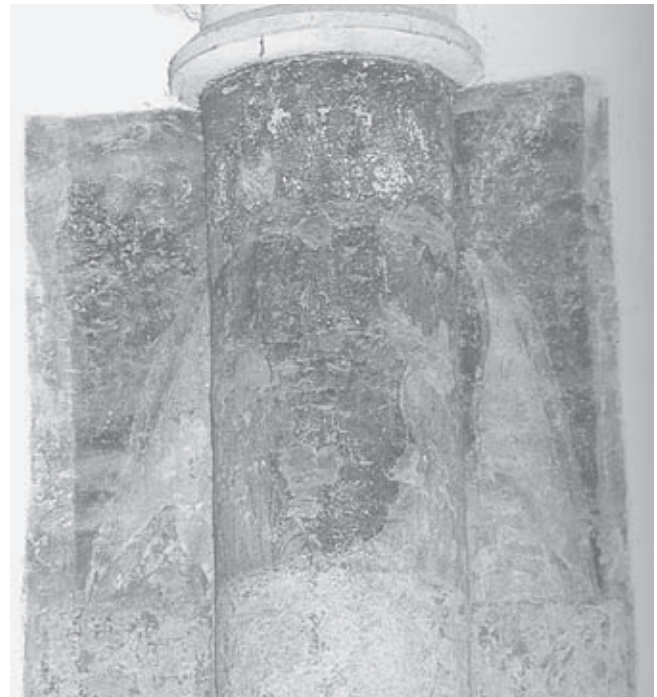
Afb. 10. Tapijtschildering met engelen, tweede helft zestiende eeuw, en schaduwschildering, eind zestiende-eeuw (foto: Leeftlang 2006)

Ook op de eerste vrijstaande bundelpijler in de zuidelijke kooromgang is een rode eredoek afgebeeld die wordt opgehouden door twee engelen (afb. 10).¹³ Deze schildering is ontdekt en vrijgelegd in 1932 en opnieuw gerestaureerd door Dorota Burgin in 2007. Hoewel het principe van twee engelen die een rode eredoek ophouden, overeenkomt met de hierboven behandelde voorstelling (op de tweede koorpijler aan de zuidzijde aan de koorgangzijde ofwel de pilaar rechts van de Lakenscharenkapel) en mogelijk eveneens functioneerde als achtergrond van een gebeeldhouwde figuur, dateren deze engelen uit een iets latere periode (tweede helft zestiende eeuw).¹⁴ In tegenstelling tot de engelen die frontaal zijn weergegeven op de tweede koorpijler aan de zuidzijde, zijn de engelen hier met de gezichten driekwart naar elkaar toe gedraaid (afb. 10). De linker engel heeft de ogen geopend en

kijkt naar de engel rechts; en de engel rechts heeft de ogen neergeslagen en lijkt naar beneden te kijken of naar het (veronderstelde) eronder geplaatste beeld of naar de bezoeker (afb. 11). Hierdoor is er sprake van een interactie tussen de engelen en de veronderstelde sculptuur of beschouwer. De schaduwchildering overlapt de rechter onderzijde van de tapijtschildering en werd dus nadat de eredoek was geschilderd, aangebracht. De schaduwchildering werd zowel in het verleden als in 2006 door middel van de tratteggio-methode geretoucheerd.
