# De Utrechtse Buurtoren, een tijdelijke spits voor eeuwig

H. Hundertmark

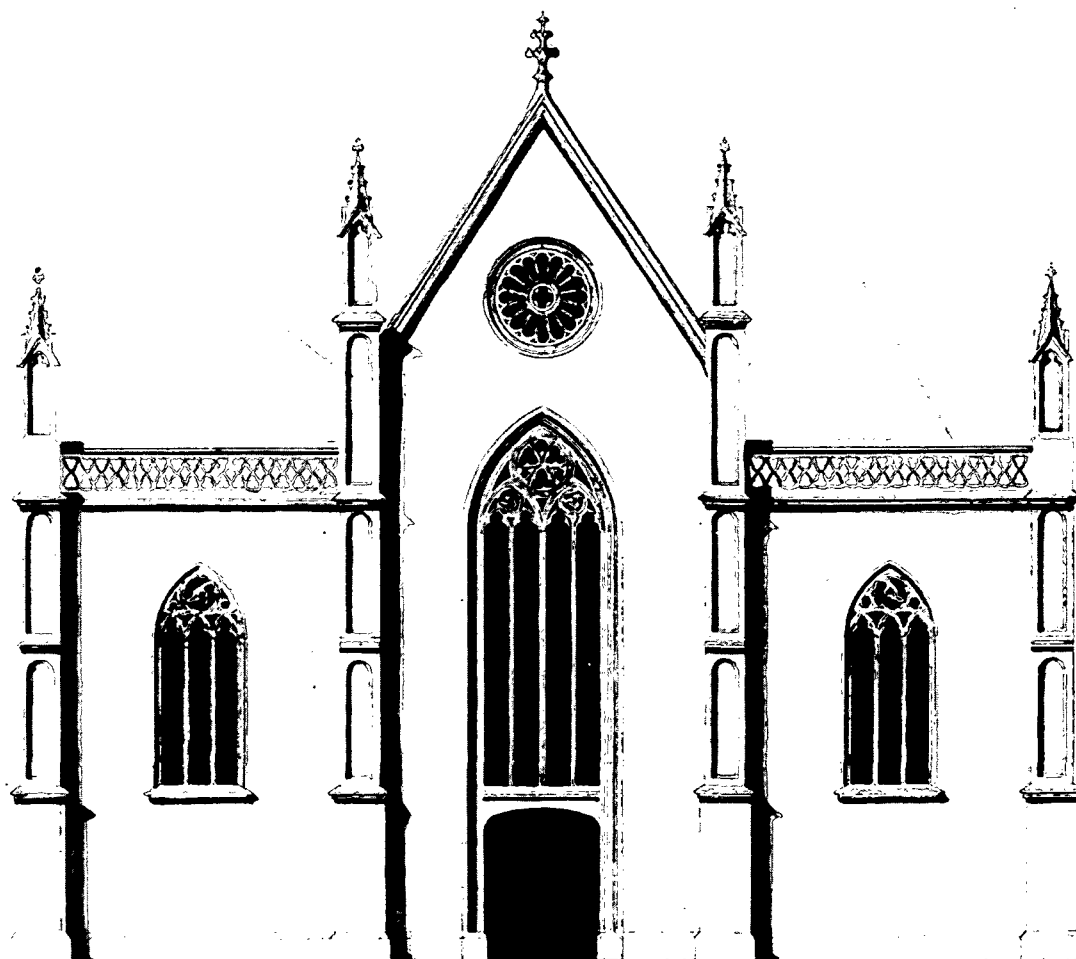
Afb. 7. Ontwerp uit 1849 voor een nieuwe westgevel van de Buurkerk in de stijl van de 'Willem II-gotiek', waarbij de toren afgebroken zou moeten worden (Het Utrechts Archief, sectie Cultuurhistorie)
