DE EEUW VAN DE GROTE REPARATIES

FUNDERINGSHERSTEL EN ANDERE CONSTRUCTIEVE INGREPEN IN AMSTERDAM IN DE VROEGMODERNE TIJD

GABRI VAN TUSENBROEK

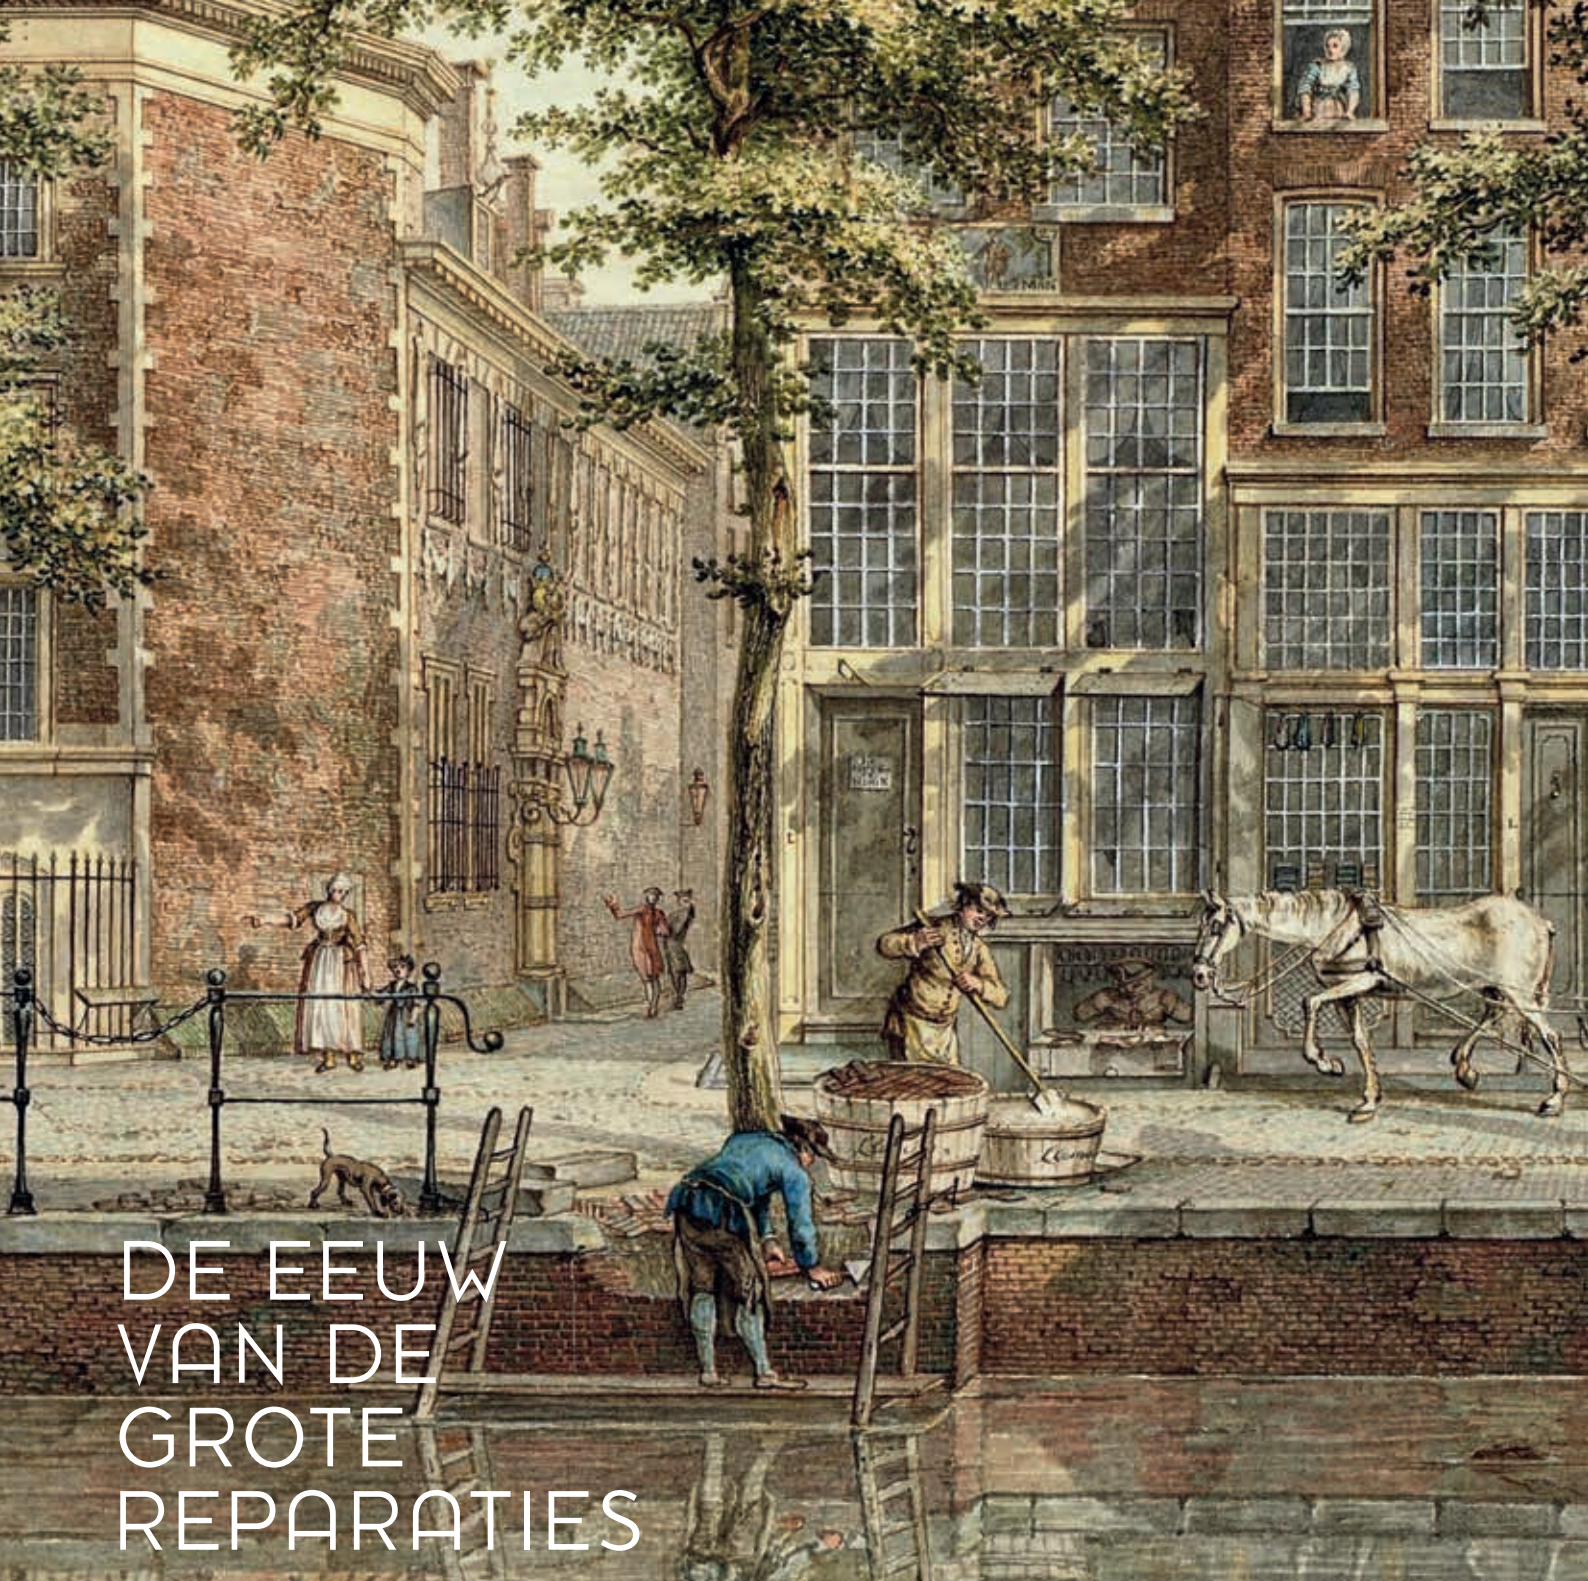
▲ 1. H.P. Schouten, herstel van de kademuur ter hoogte van Oudezijds Achterburgwal 183-191, detail van een aquarel uit 1796 (Stadsarchief Amsterdam)

Het zal de gemiddelde opdrachtgever doorgaans onverschillig laten *hoe* een gebouw tot stand komt, zolang het maar stevig en solide is, er geen scheuren, lekkages of andere ongemakken ontstaan en het niet te veel geld kost. Toch is met de oplevering van een gebouw het verhaal niet af. Uit de Nederlanden en daarbuiten zijn tal van voorbeelden bekend van bouwkundige reddingsoperaties die moesten voorkomen dat bouwwerken niet langer konden worden gebruikt of instortten (afb. 1). De kosten van deze ingrepen waren soms enorm en hadden mogelijk door regulier onderhoud

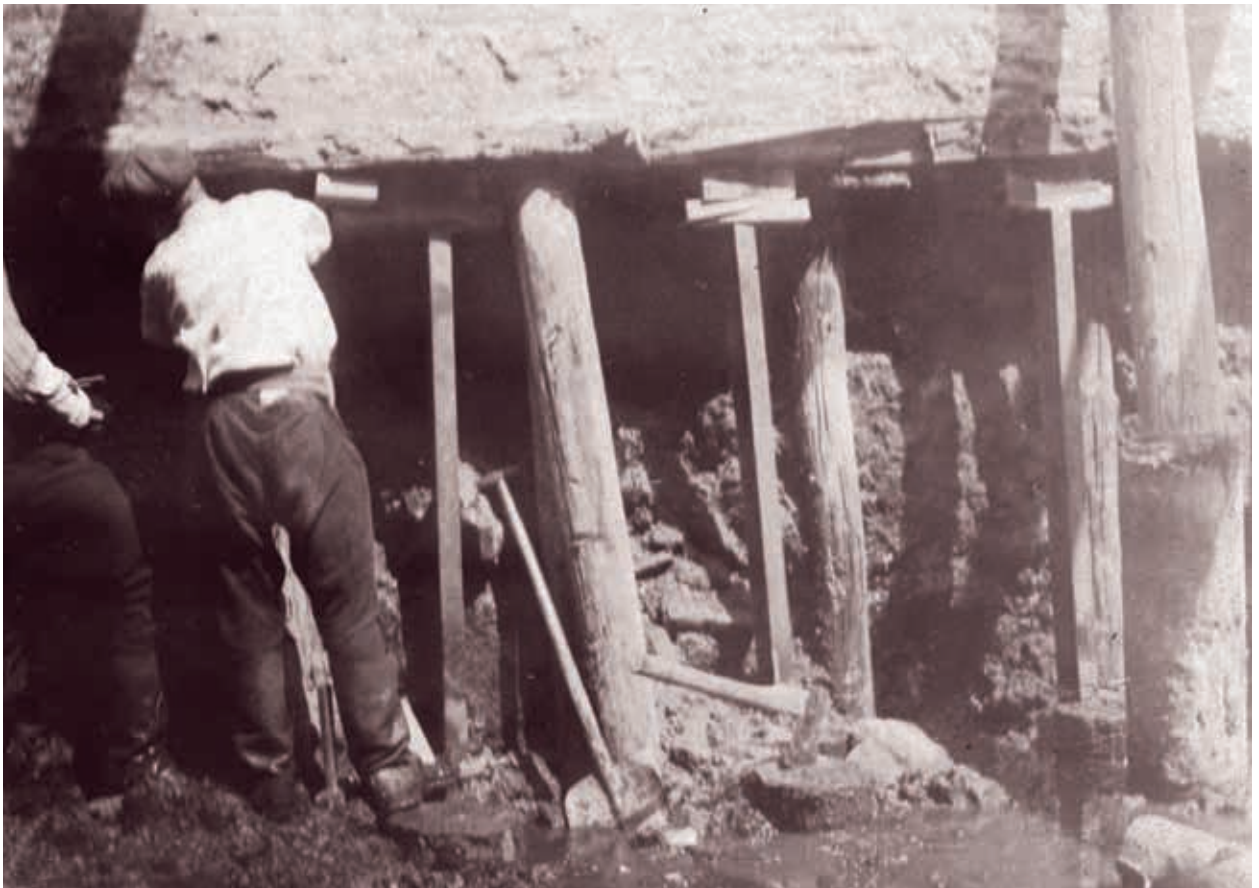
2. Amsterdam, Keizersgracht 313, funderingswerkzaamheden voor het gebouw van de firma Stokvis & Zonen, ca. 1914. De funderingspalen van het nieuwe gebouw zijn op de voorgrond te zien. De fundering van het deels op vijzels staande buurpand ligt aanzienlijk hoger (Stadsarchief Amsterdam)

Hieruit blijkt dat het opvijzelen van een huis – vaak geïnterpreteerd in de zin van opkrikken – iets anders in zijn werk ging dan gedacht: in feite werd de fundering aan de bovenzijde ingekort, zodat die lager kwam te liggen. In de kelder moesten onder de dragende muren stutten worden aangebracht (afb. 2). De fundering kon dan per balkvak worden ontgraven. De

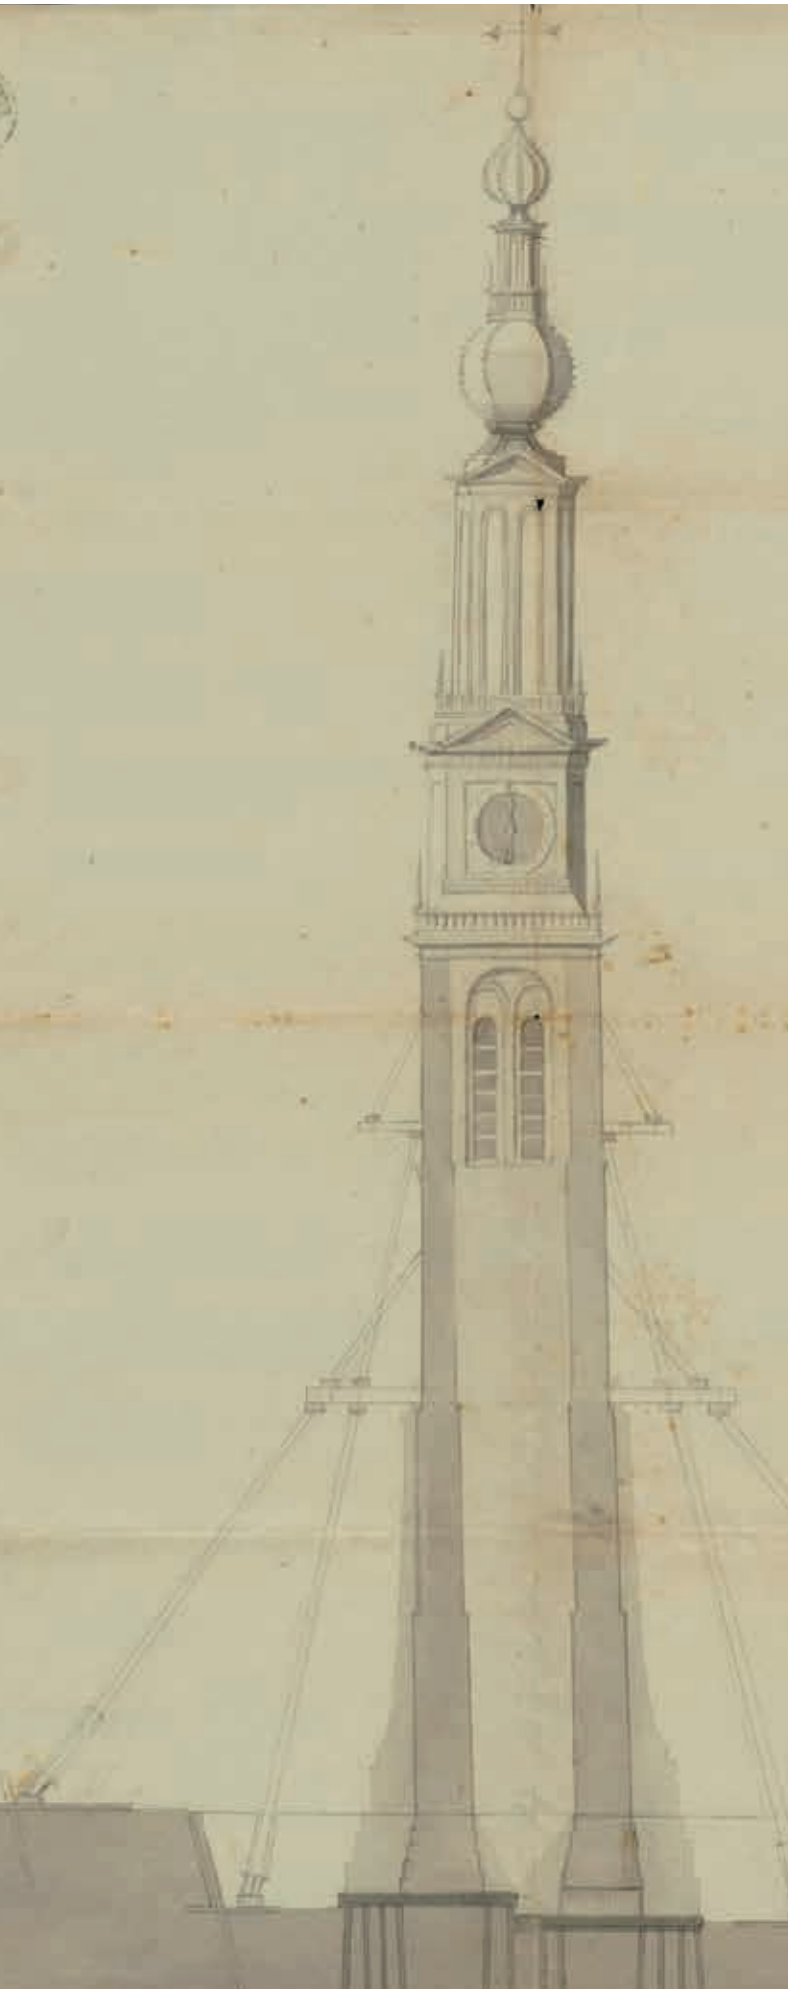
◀ 4. Sibout Bollard, ontwerp voor het stabiliseren van de toren van de Oude Kerk door middel van het opvijzelen van de ingekorte paalfundering en het ommetselen van het onderste deel van de toren, 1735 (Stadsarchief Amsterdam)

In de achttiende eeuw springt de stabilisering van de toren van de Oude Kerk in het oog.²⁰ Deze veertiende-eeuwse toren was in 1565 zonder problemen verhoogd. Voor de bouw van een nieuw orgel in 1724 was in de kerk direct tegen de toren een extra fundament gelegd, waarbij al was geconstateerd dat de oude fundering gebrekkig was.²¹ Het nieuwe orgel leidde dan ook tot problemen: de toren begon steeds verder naar het noordoosten over te hellen.²² Bij metingen bleek dat de toren per jaar meer dan vijf centimeter verder uit het lood kwam te staan en de uiteindelijke uitslag bedroeg bijna 1,40 meter. Er werden verschillende reparatieopties onderzocht, waarbij Sibout Bollard een plan ontwierp om een deel van het bestaande fundament in te korten en aan te vullen (afb. 4). Vanwege de

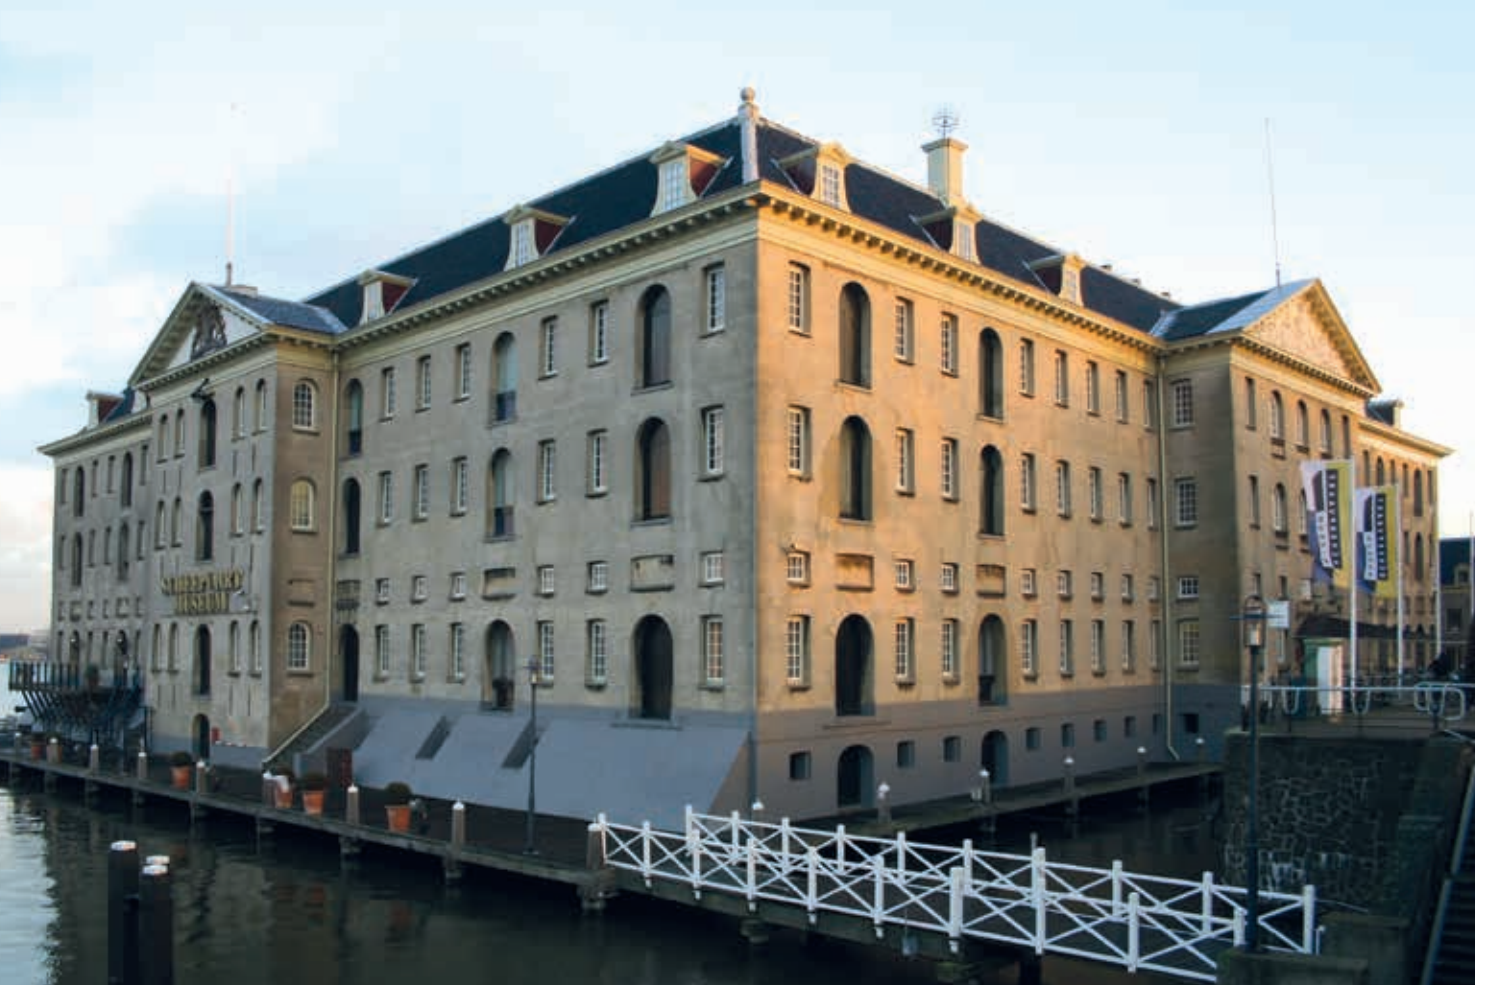
6. Amsterdam, Kattenburgerplein 1: 's Lands Zeemagazijn, ontwerp van Daniel Stalpaert uit 1655, met extra risalieten als steunberen en versterking van de voet van de muur uit 1740-1742 (foto Dik de Roon/ Monumenten en Archeologie Amsterdam)

meer dan 220 meter om het gebouw gelegd. Aan de oost- en westzijde werd een steunbeer aangebracht in de vorm van een naar voren springende middenpartij (een risaliet), gemodelleerd naar de twee al aanwezige risalieten aan de noord- en zuidzijde (afb. 6). Het grondpakket werd verwijderd en onder de binnenplaats werd een gewelvenstelsel geconstrueerd (afb. 7).²³

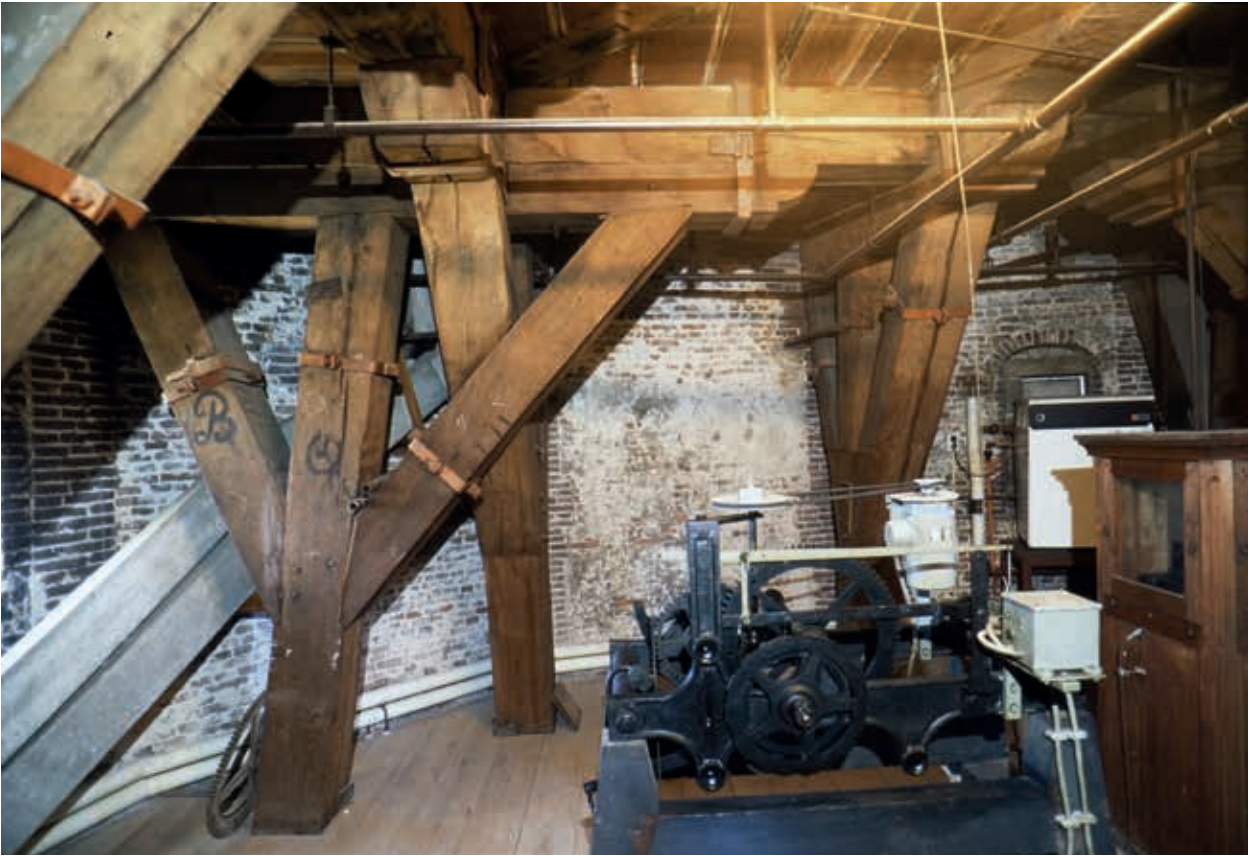
12. Amsterdam, Montelbaanstoren: achttiende-eeuwse steunconstructie voor de houten bekroning, opname 2006 (Han van Gool/Monumenten en Archeologie Amsterdam)

Het vervangen van een gehele kapconstructie zoals die van de Burgerzaal was een ingreep die zelden voorkwam. Slechts bij calamiteiten, zoals bij de brand van de Nieuwe Kerk van 11 januari 1645, moest tot een dergelijke maatregel worden overgegaan.³⁸ Het herstel van steunconstructies kwam echter vaker voor, en twee daarvan dateren van kort na de aardbeving van 1756. Tijdens bouwhistorisch onderzoek naar de Montelbaanstoren in 2006 werd duidelijk dat kort na het midden van de achttiende eeuw een grote reparatie was uitgevoerd. Om de hoge bekroning te kunnen dragen was in 1606, toen de toren tot klokkentoren werd verbouwd, een interne skeletconstructie met muurstijlen, dekbalken en korbeels aangebracht. Kort na 1756 werd deze situatie op de bovenste twee niveaus van de steunen onderbouw ingrijpend gewijzigd. De muurstijlen werden verwijderd en de uitsparingen in de muur met bakstenen dichtgezet. Vervolgens werd een vrij in de ruimte staande steunconstructie aangebracht. Dendrochronologisch onderzoek van vier balken die bij deze – archivalisch niet teruggevonden – verbouwing waren gebruikt, maakte duidelijk dat het hout in de jaren 1754, 1755 en 1759 was gekapt (afb. 11 en 12).³⁹

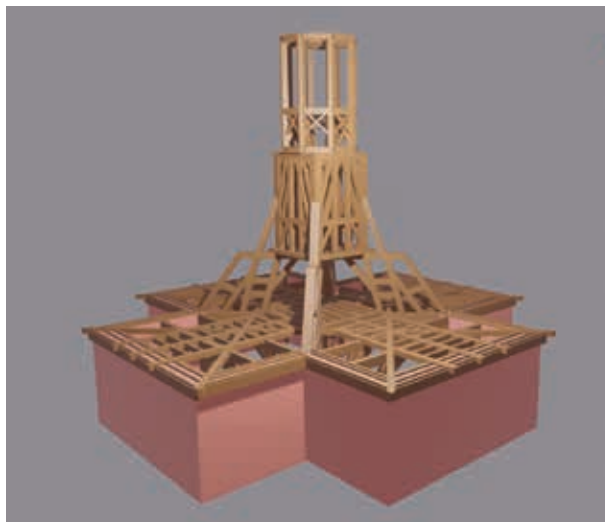
15B. Op het balkenraster is kruislings een tafelconstructie geplaatst die de onderbouw van de middentoren vormt

de torenondersteuning, die uit een vierkant en, boven het dak, uit een achthoekig deel bestaat (afb. 15B). De om de toren geplaatste kapconstructies hebben een traditionele opbouw van gestapelde dekbalkspanen (afb. 15C).

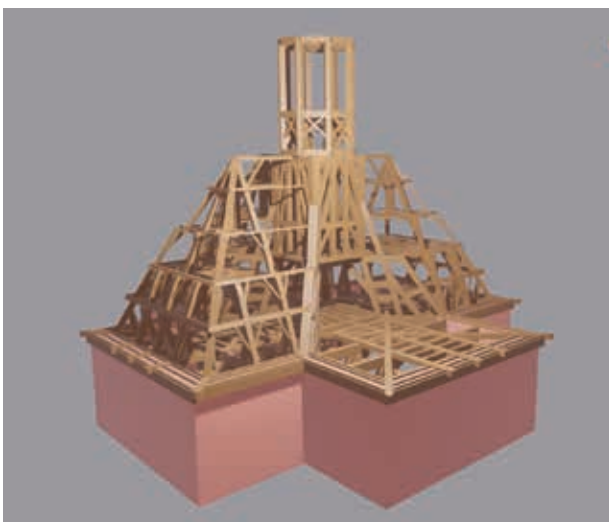
15C. De kappen van de vier kruisarmen zijn opgebouwd als traditionele, gestapelde dekbalkspanten

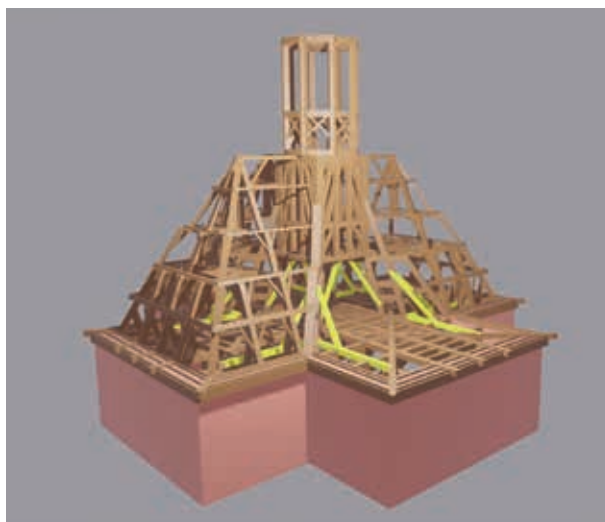
15D. Na de grote reparatie in de jaren 1760 werd in de tweede helft van de jaren 1770 een extra trekconstructie in het horizontale balkenraster geplaatst en zijn steunen in de torenvoet aangebracht (in geel aangegeven) (tekeningen auteur)

Ook in horizontale richting bestond een probleem met de stabiliteit. Een indicatie daarvoor zijn de extra schoren onder de tafelconstructie én bij wijze van verankering een systeem van trekbalen in het dragende balkenraster (afb. 15D).⁴⁶ Het dendrochronologisch onderzoek van deze onderdelen maakte evenwel duidelijk dat ze niet tijdens de werkzaamheden van de jaren

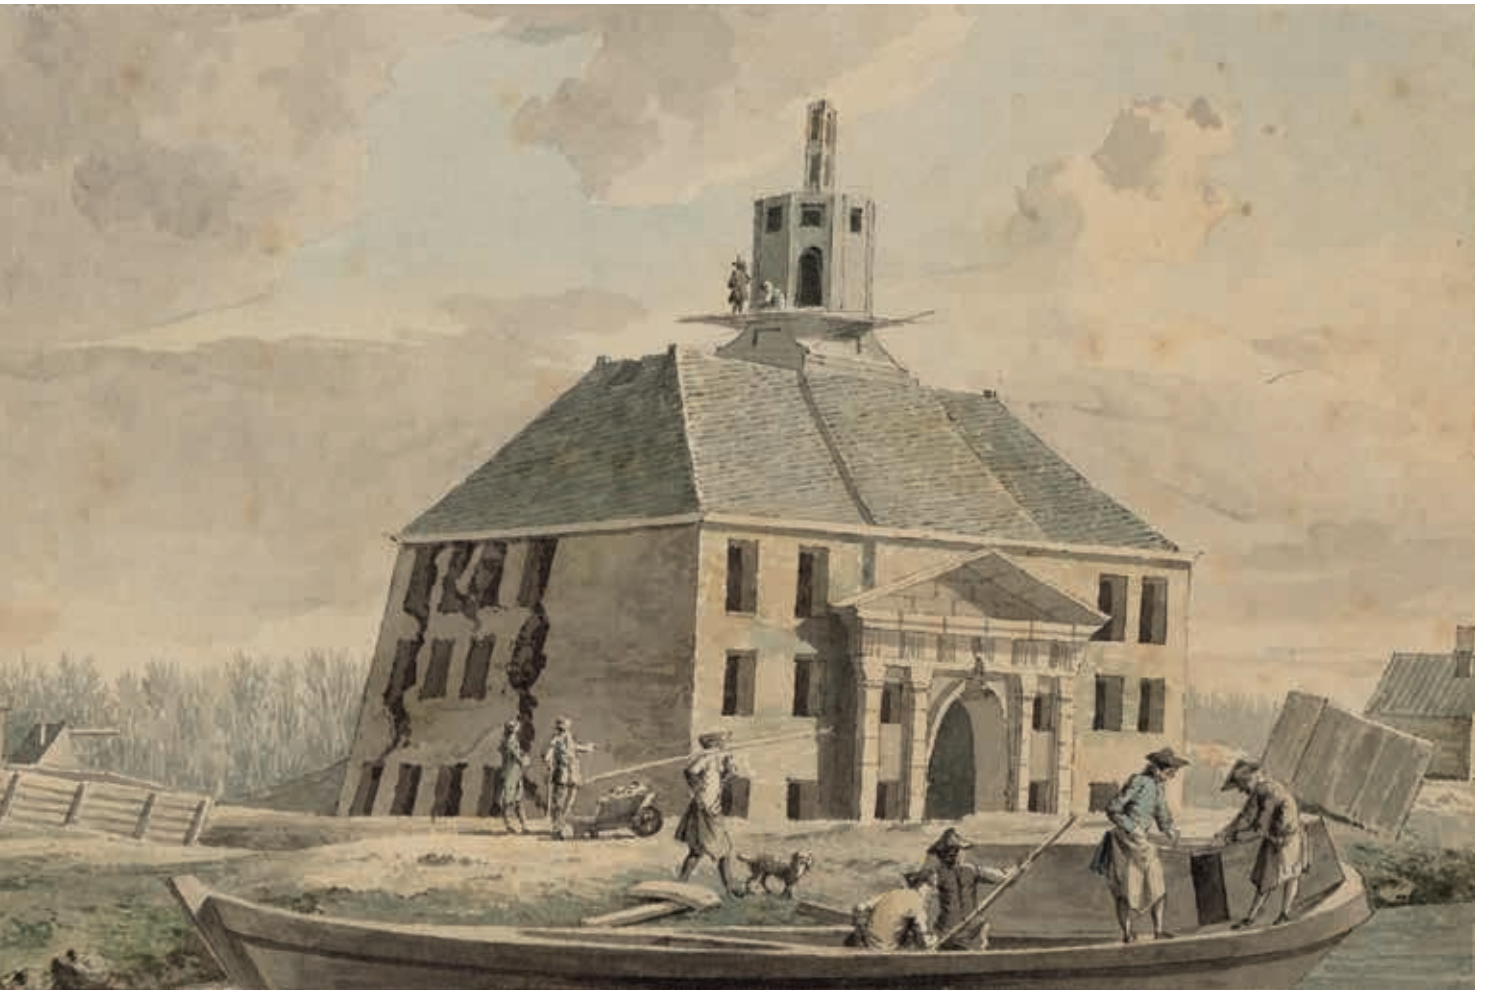
16. Gerrit Toorenburg, tekening van de in januari 1769 verzakte Muiderpoort bij het begin van de sloopwerkzaamheden (Stadsarchief Amsterdam)
