De klokkentoren op het kerkhof

Bouwhistorisch onderzoek van de restanten van een laat-middeleeuwse klokkentoren bij de N.H. Kerk in 's-Heerenberg

Wijnand Bloemink

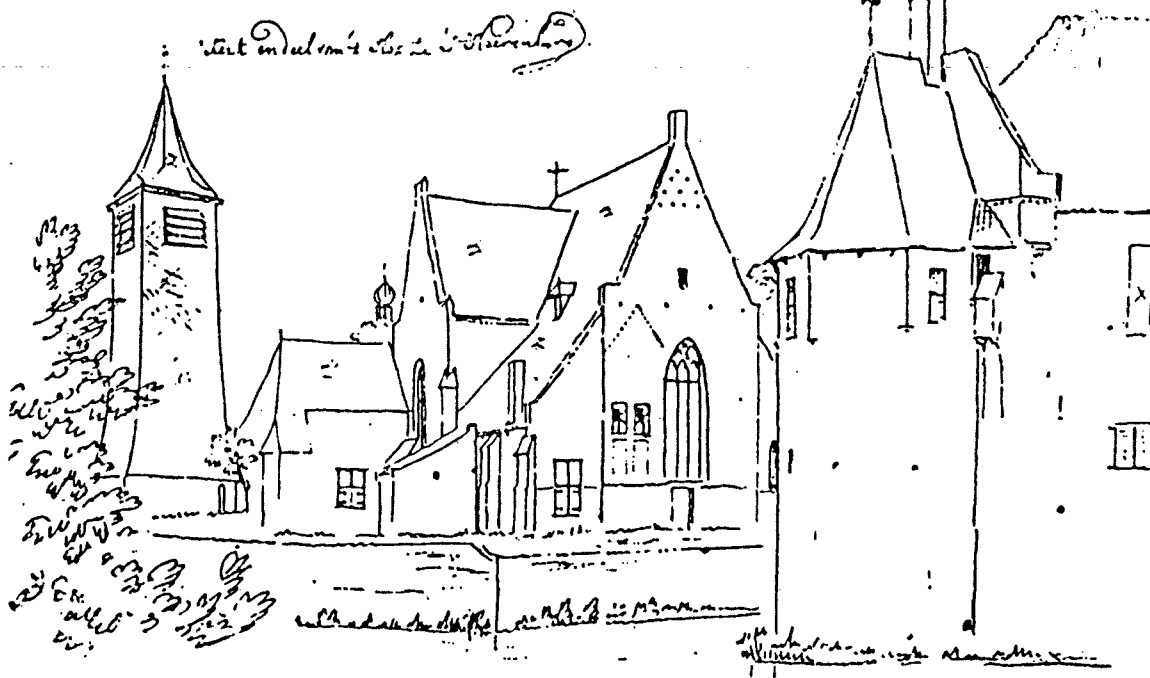
Afb. 5. Cornelis Pronk, 1731. Kerk en klokkentoren vanuit het westen gezien, rechts op de voorgrond nog een deel van het kasteel.

Pronk zijn de hoeken van de toren net niet goed te zien, zij gaan schuil achter de bladeren van een boom en de tegen de kerk gebouwde school. Alleen bij Pronk is te zien dat er rechts in de westelijke gevel van de klokkentoren een deur aanwezig is met daarboven een horizontale naad (afb. 5). Bij het hoger opgaande gevelvlak schrijft Pronk 'leyen'. Onder de naad is ongetwijfeld muurwerk aanwezig waartoe ook de steunberen behoren. Ook bij De Raet is deze horizontale naad herkenbaar, maar de weergave van het materiaal is zo onbeholpen dat niet te zien is dat de gevel boven deze naad geen metselwerk is. Boven de stenen voet moet de toren dus voorzien zijn geweest van een beplanking waarop de leien waren gespijkerd.

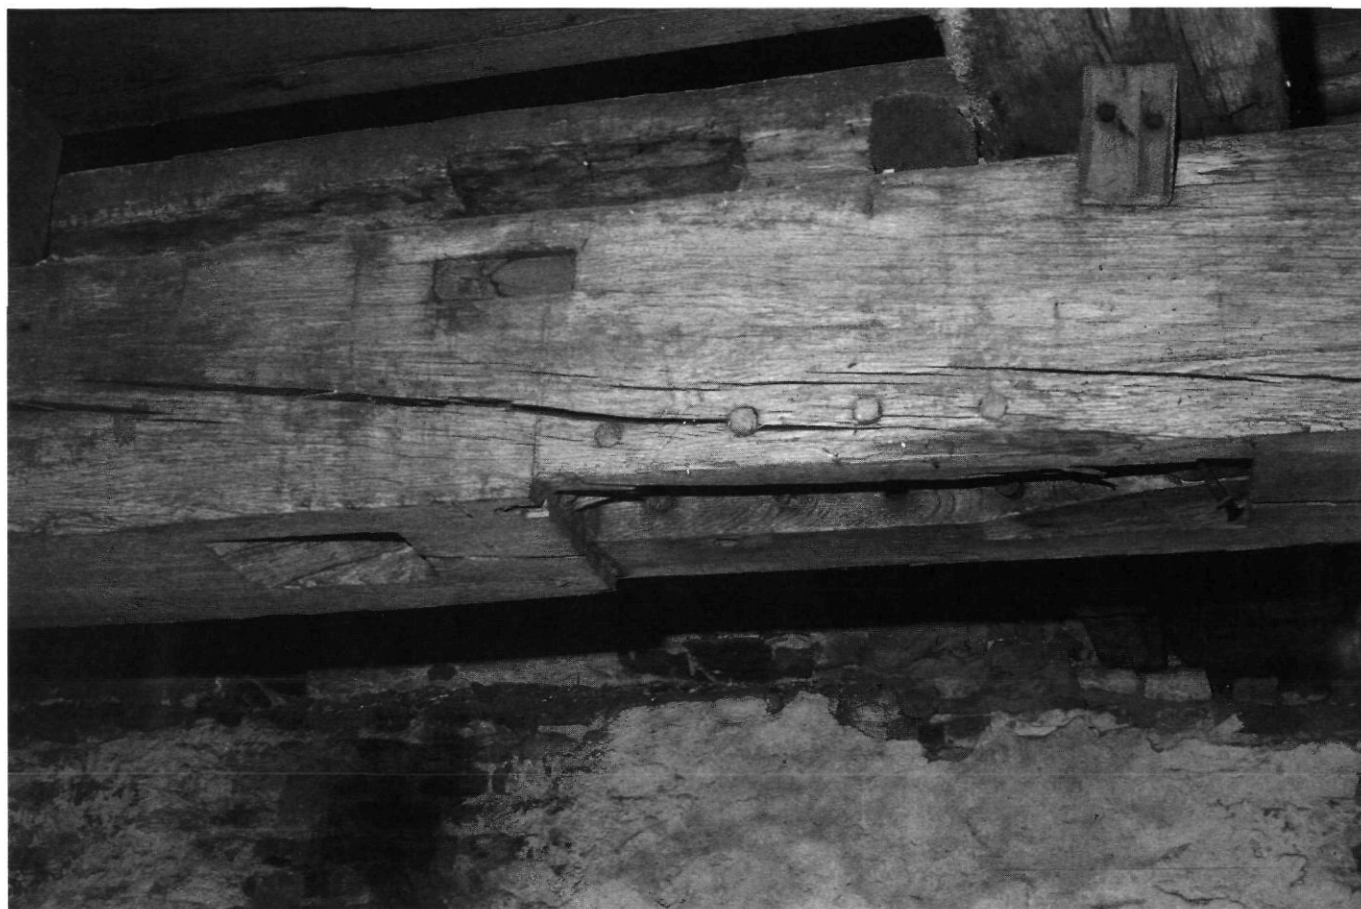
Afb. 7. Detail van de als trek balk hergebruikte hoekstijl. Duidelijk zichtbaar is het grote pengat van het korbeel dat de tussenbalk ondersteunde. Links daarvan een keep met mortelresten waarschijnlijk aangebracht bij de reparatie van 1617. Hierboven de afgezaagde pen van een horizontale regel.

goed af te lezen. Alle stijlen vertonen het pengat van een zware tussenbalk die met een borst was ingelaten en met drie toognagels was verankerd. Daaronder zit het pengat van het bijbehorende korbeel.
