De lappendeken van Limmen.

Een bouwhistorisch onderzoek naar de bouwgeschiedenis van de Nederlands Hervormde kerk te Limmen¹

H. Hundertmark

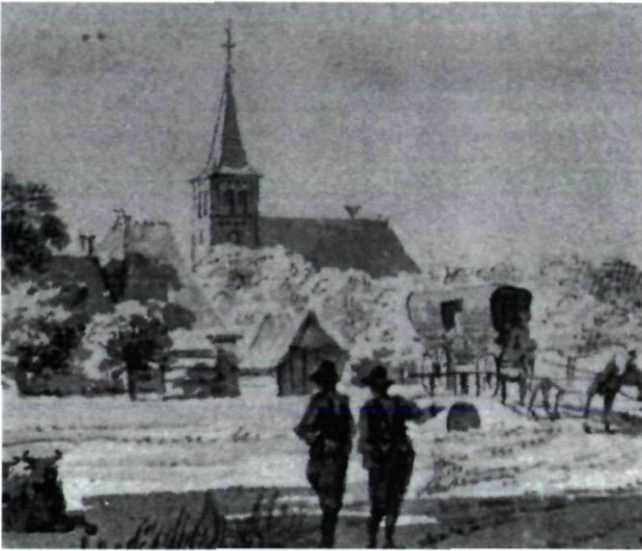
Afb. 6. Tekening C. Pronk: Gezicht op Limmen vanuit het zuidwesten in 1730.

Voor de verhoging van de toren werd waarschijnlijk aan de binnenzijde van het muurwerk het bovenste gedeelte van het torenmetselwerk (een paar lagen baksteen) verwijderd en de steen hergebruikt bij het dichtzetten van enkele torenvensters. Op een tekening van C. Pronk uit 1730 is echter duidelijk herkenbaar dat het romaanse rondboogfries, dat de overgang tussen het metselwerk van de vierde verdieping en de houten torenspits architectonisch accentueert, behouden is gebleven (zie afb. 6).

Waarschijnlijk wederom om financiële redenen werd pas tien jaar later besloten de toren te voorzien van een nieuwe bekroning. De noodbekapping, dat slechts een platje betrof, werd vervangen door een elegante achtkante torenspits, via insnoeringen oprijzend uit vier dakvlakken⁵⁹ (zie afb. 6). Als aandelen aan de voltooiing van 'hun' spits hebben de trotse timmerlieden dat feit met het inhakken van het jaartal 'ANNO 1660' in de koningsstijl voor het nageslacht vereeuwigd (afb. 19). Gezien de verhoudingsmaat op de tekening van Pronk enerzijds en de reconstructiepoging op het restauratievoorstel van Ad. Mulder in 1904 anderzijds (zie afb.11) valt op te maken dat de 17de-eeuwse torenspits waarschijnlijk hoger is geweest dan de huidige in de 18de eeuw vormgegeven spits. Afgezien van het toevoegen van een grafhuisje tegen de oostgevel in 1785⁶⁰, eindigde in principe met de nieuwe bekroning van de toren de reeks bouwcampagnes aan de kerk van Limmen. Hierna treedt een periode van vooral behoud en onderhoud in, andermaal een 'bouw'geschiedenis op zichzelf vormend.

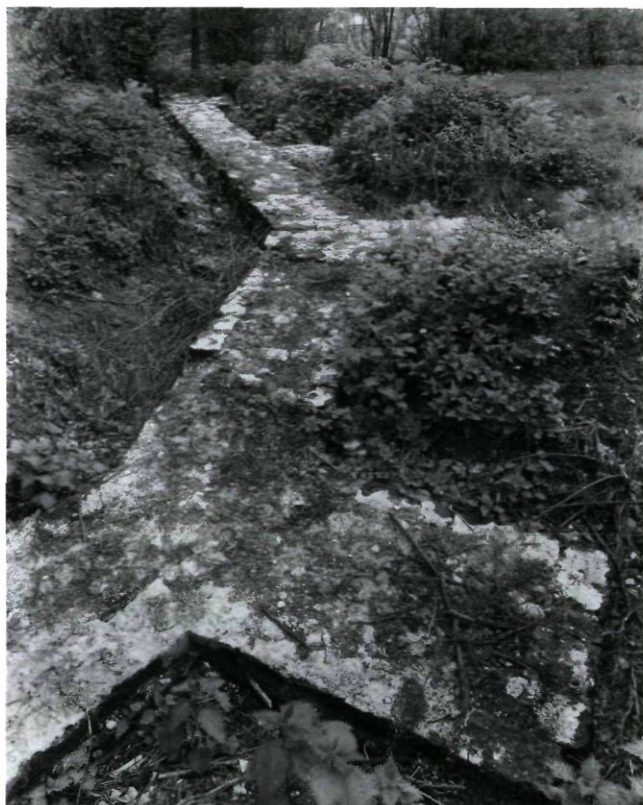
Afb. 8. Fundering N. Muur en sluiting koor (foto G. Dukker, RDMZ 1969).

Uit de gecombineerde opgravingsgegevens blijkt dat het nieuwe koor een vijfzijdige afsluiting had met een inwendige breedte van 10 meter en een lengte van 21 meter (zie afb. 1 en 8).

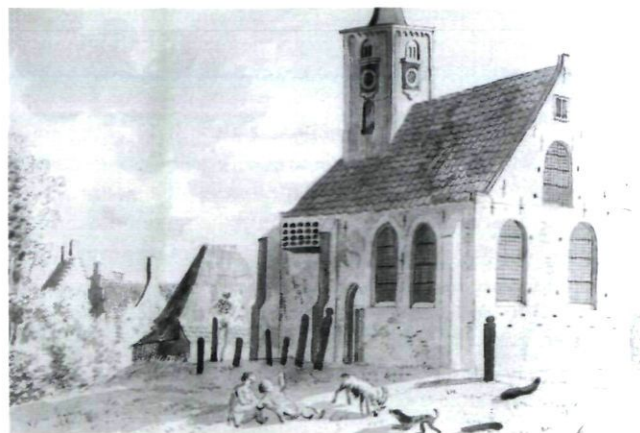
Afb. 12. H. Tavenier: De Hervormde kerk vanuit het zuidoosten, 1790.

De vormgeving van deze tot 2002 dichtgezette doorgang is onder andere nog herkenbaar op de afbeelding van Tavenier in 1790, waarop een identieke doorgang in de zuidelijke langsgewel is getekend (afb. 12).

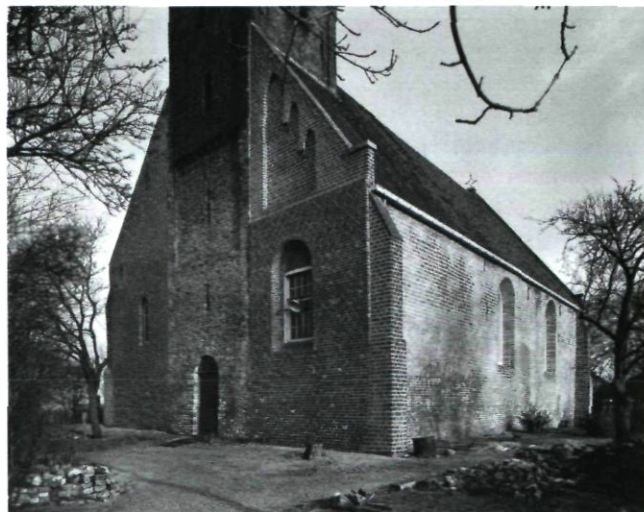
Afb. 21. N.H.kerk Limmen, exterieur Z.W.zijde (G. Dukker, RDMZ 1969).

aan de geveltopafwerking van de oostgevel (afb. 21). Het kan zijn dat tijdens deze herstelwerkzaamheden is besloten de noordelijke kerkingang buiten gebruik te stellen. In 1804 nam de kerkgemeenschap wederom zijn intrek in het 'nieuwe' gebouw ditmaal onder de bezielende leiding van de predikant Dominicus van der Schaaf.⁶⁶
