De ruïne van Brederode

J. Kamphuis en D. B. M. Hermans

De voorliggende bijdrage doet verslag van dat onderzoek. Het artikel is in twee hoofdstukken opgedeeld: een algemeen historisch overzicht, waarin ligging, bouwgeschiedenis, bouwheren en chronologie van de verschillende bouwcampagnes aan de orde komen² en een behandeling van een aantal bijzondere bouwkundige details en constructiewijzen, zoals die bij het onderzoek aan het licht zijn gekomen.

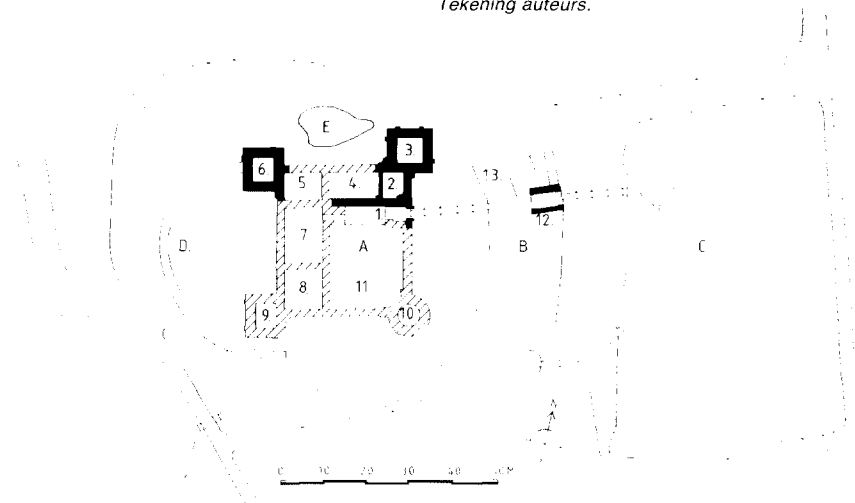
Afb. 1. Situatietekening. Hierop is aangegeven de Hoofdburch (A), de Voorburch (B), het voorhof (C), een cirkelvormige grondkeringsmuur (D) en een eilandje in de gracht (E). Dit eilandje ontstond toen in 1573 de noordmuur van de Keukenvleugel in de gracht stortte. Authentiek 14de-eeuws metselwerk is op deze plattegrond met zwart aangegeven. Het tijdens de restauratie gereconstrueerde muurwerk is gearceerd getekend. De verschillende gedeelten van het kasteel zijn genummerd.

Bouwdeel 1: Binnenpoort
Bouwdeel 2: Middentoren
Bouwdeel 3: Donjon
Bouwdeel 4: Keukenvleugel
Bouwdeel 5: Ridderzaal, noordelijk gedeelte
Bouwdeel 6: Kapel- of noord-westtoren
Bouwdeel 7: Ridderzaal, zuidelijk gedeelte
Bouwdeel 8: Kemenade
Bouwdeel 9: Tedburgha- of zuid-westtoren
Bouwdeel 10: Sivaard- of ronde toren
Bouwdeel 11: Binnenplein
Bouwdeel 12: Buitenpoort
Bouwdeel 13: Beheerderswoning.
Tekening auteurs.

De in Santpoort-Zuid gelegen ruïne van Brederode bestaat uit de restanten van een rechthoekig hoofdgebouw en een onregelmatig gevormde voorburch (afb. 1 en 2). Voorts bevindt zich ten oosten van de voorburch het omgrachte terrein van de voormalige voorhof. Ten westen van de hoofdburch is een cirkelvormige grondkeringsmuur in de gracht gelegen.

De noord-westtoren (of 'Kapeltoren', afb. 1, bouwdeel 6) had een eerste verdieping die middels een muurtrap toegankelijk was vanaf de begane grond van de Ridderzaal. Vermoedelijk had de toren ook een tweede verdieping. Deze zal middels een trap vanaf de eerste verdieping van de Ridderzaal zijn ontsloten; zie het betoog over de privaatkokers in het vervolg van dit artikel.³⁷

De ten zuiden van de grote zaal gelegen Kemenade (afb. 1, bouwdeel 8) is niet tegelijkertijd opgetrokken met deze zaal (afb. 5,

'In het volgend jaar (1863) werd de ontgraving voortgezet en bereikte men den vierkanten hoektoren (de zuidwesttoren, bouwdeel 9, afb. 1), waar het puin 2.09 M, hoog lag; men vermocht aldaar het puin niet geheel weg te ruimen van wege twee eschboomen, die hun wortels zoo diep in het metselwerk geschoten hadden, dat het wegnemen daarvan schade zou aangebracht hebben. Die boomen maakten overigens een schil derachtig effect. De ontgraving van het puin werd voortgezet en ook de N.W. dikke vierkante toren (bouwdeel 6, afb. 1) werd gezuiverd. Alleen op dit punt werden platte dakpannen gevonden; overal elders trof men leijen aan. Nu was de beurt aan den puinhoop tusschen dezen toren en de bij de Binnenpoort gelegen gebouwen; men vond aldaar de keukens van het kasteel terug. In een der kelders waren de sporen van brand duidelijk zichtbaar. Overigens lag ook in de keuken en elders een gelijkmatige laag asch, waarvan de ligging de juiste hoogte van den beganen grond bepaalde. Het bleek ook uit een aantal stapelings afgebikte steenen, dat in vroeger tijd sloopers een gedeelte van de omgevallen muren hadden vernield.

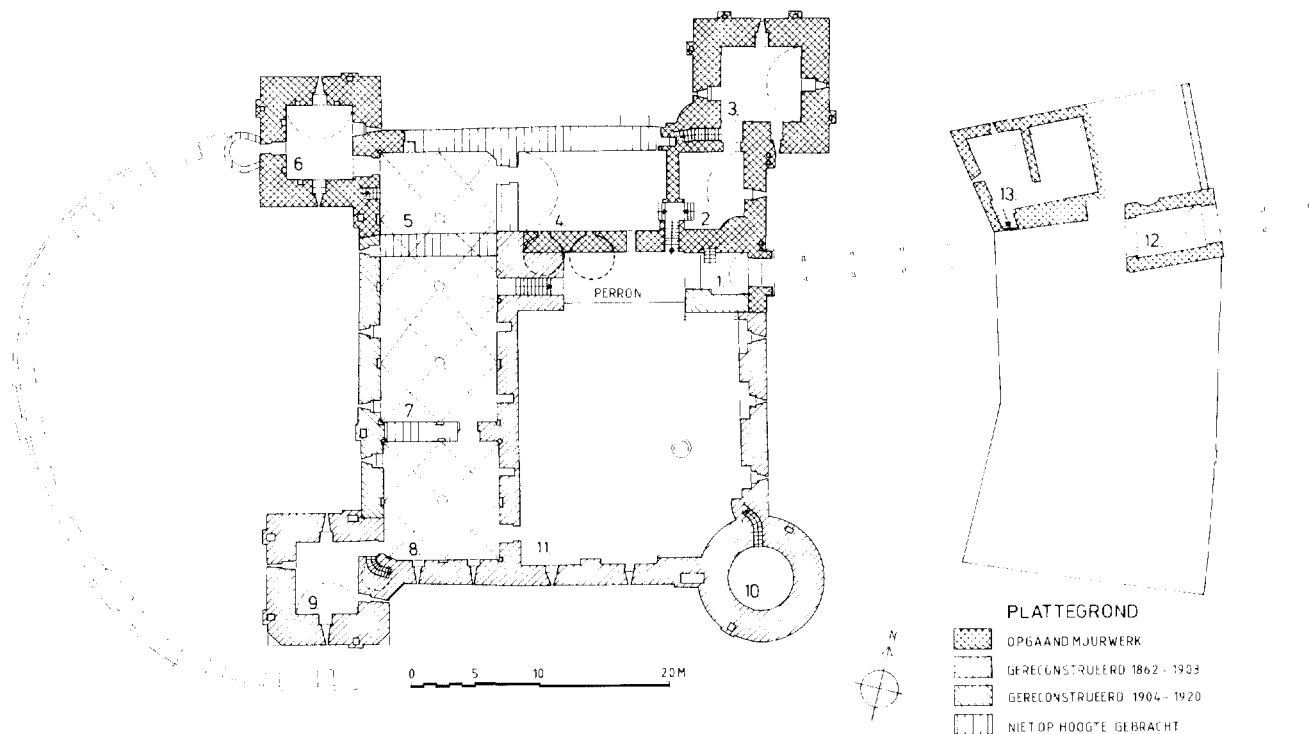
Afb. 2. Plattegrond van Brederode naar een opmeting van A.J. Allan, met daarin aangegeven de nummering der bouwdelen. Tekening auteurs.

een grotere hoogte van 0,5 m (afb. 2). Het is onduidelijk waarom men deze muren niet dezelfde hoogte heeft gegeven als de overige walmuren. Voor de juiste ruimtelijke beleving van de Keukenvleugel zou het zelfs zeer wenselijk zijn, dat men ook de noordmuur van deze vleugel op hoogte had gebracht.

Omstreeks 1900 stort de – omstreeks 1870 gereconstrueerde – westmuur van de Ridderzaal en de Kemenade in. Deze muur moest daarom voor de tweede keer gereconstrueerd worden (afb. 2). Ook werd in de 20ste eeuw de westelijke poortdoorgang van de Binnenpoort gereconstrueerd (afb. 2).

In 1876 werd de opdracht gegeven een opmeting van de ruïne en een herstelplan te maken.⁹³ Op deze plattegrond waren in bouwdelen 5, 7 en 8 tongewelven getekend. De opmeting werd op enkele plaatsen door P. J. H. Cuypers gewijzigd. Hij had bijvoorbeeld in de Kemenade een aanzet voor een rib van een kruisgewelf gevonden. Hij concludeerde hieruit dat de Ridderzaal en de Kemenade oorspronkelijk kruis(rib)gewelven hebben gehad. Ook waren de ramen in de oostgevel van ruimte 7 vergeten, die, aldus Cuypers, tegenover de schietgaten laten.⁹⁴ Om een idee te geven van de reconstructielust te Brederode: Cuypers trof één authentiek kraagsteentje aan (noord-oosthoek Kemenade); in de huidige ruïne zijn er vier te bewonderen. Degene die de opmeting in 1876 heeft gemaakt was dit kraagsteentje ontgaan omdat het overige (gereconstrueerde) metselwerk geen aanwijzingen bevatte voor de vorm van het gewelf. Op de plaatsen waar de op afb. 2 getekende ribben van de kruisgewelven aan zouden moeten sluiten op het muurwerk, waren, afgezien van het hierboven genoemde kraagsteentje, geen sparingen gemaakt om de ribben op te nemen. In de 100 jaar die na 1876 volgden heeft men kans gezien in de Ridderzaal en Kemenade 18 sparingen aan te brengen, om de kruisribgewelf-hypothese van Cuypers aannemelijk te maken. Opvallend is dat al deze inkassingen evenwijdig aan de muur zijn uitgespaard; behalve de enige oorspronkelijke, deze is overhoeks (afb. 2 en 9; de noord-oosthoek van de Kemenade).

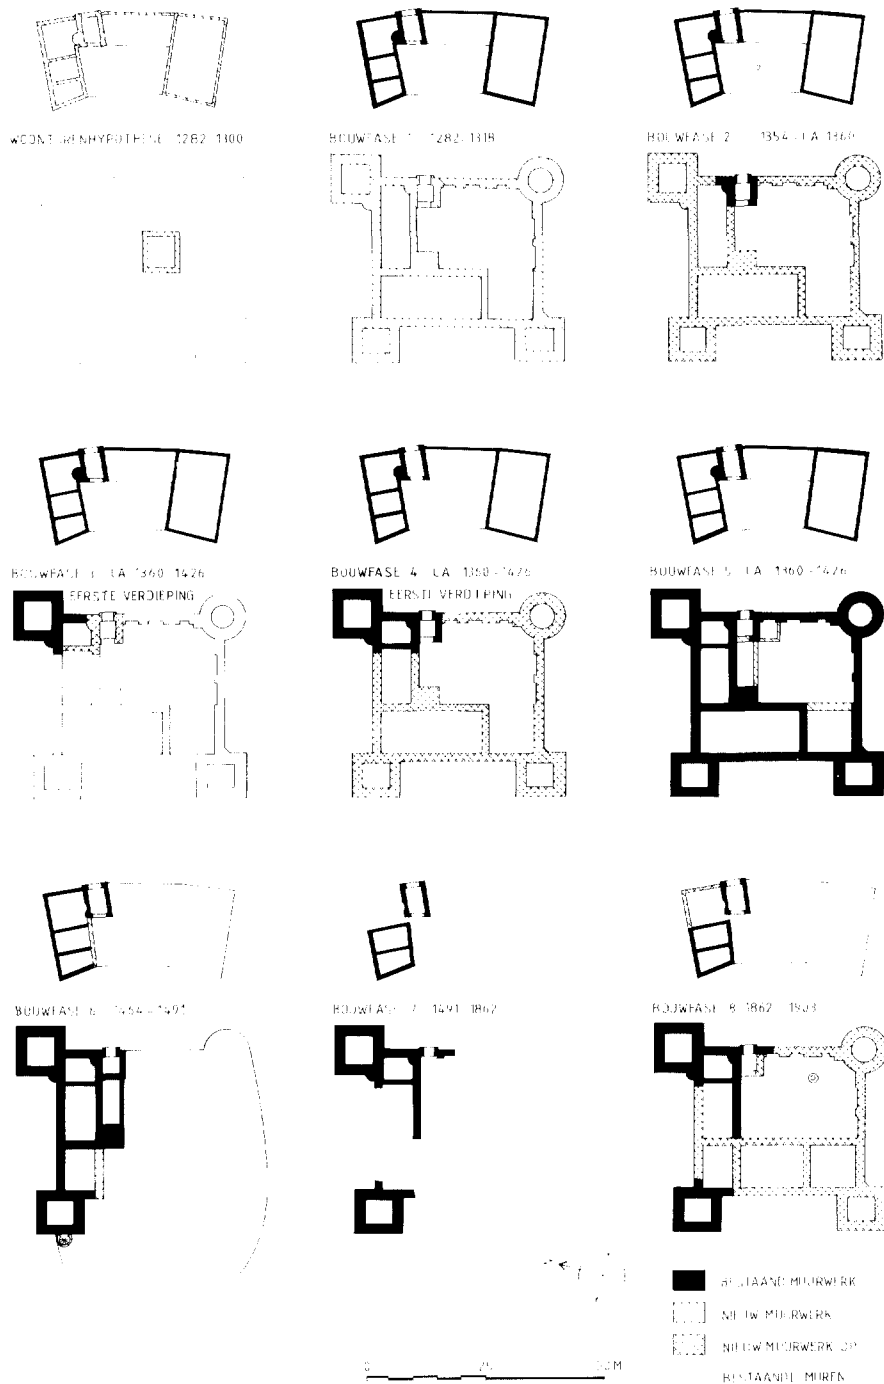
Afb. 5. Plategrondontwikkeling van Brederode in 9 fasen. Linksboven de hypothetische fase met de rechthoekige woontoren. Fasen 3 en 4 betreffen het muurwerk op de eerste verdieping. Tekening auteurs.

Er werd een gebouw opgetrokken, dat qua plattegrond overeenkomsten vertoont met de huidige ruïne. De plattegrond is vierkant met – vermoedelijk – langs twee zijden woonvleugels en torens op de vier hoeken en aan de oostzijde een poortoren (afb. 5, fase 1). Een voor die tijd moderne opzet. De bijna gelijktijdig gebouwde kastelen Medemblik en Muider slot zijn qua hoofdvorm

Na de voltooiing van de Ridderzaal werd de zogenaamde 'Kemenade' (bouwdeel 8) aan het bouwvolume toegevoegd. Onbekend is hoeveel tijd er verstreken is tussen bouwfasen 4 en het opmetelen van de Kemenade. In latere tijd werd op het perron een aanbouw opgetrokken: het 'huis op het perron' (afb. 5, fase 5). Dit gebouw bevatte een lessenaarsdak, dat op de zuidmuur van de Keukenvleugel rustte. Het huis op het perron bevatte een haard. In het schoorsteenkanaal werden, thans nog waarneembaar, gaten voor klossen uitgespaard om een goot (tussen de schoorsteen en het zadeldak van de Keukenvleugel) op te leggen. Hieruit mag worden geconcludeerd dat het huis op het perron niet, zoals anderen menen, als noodbehuizing in de 16de eeuw is opgetrokken, maar als vestibule van een 14de-15de-eeuws kasteel.³⁹

blijkens de hier aanwezige originele schietgaten, een onderkelderd gebouwtje opgetrokken (afb. 5, fase 5). Wellicht mag men hierin een poortwachtersvertrek zien. De schietgaten in de kelder en de begane grond van dit gebouwtje zijn de enige authentieke middeleeuwse schietgaten van de huidige ruïne.

De onbruikbaar geworden ruïne vervalt na 1600 steeds meer; de grachten en de kelders stuiven vol met duinzand (afb. 5, fase 7).

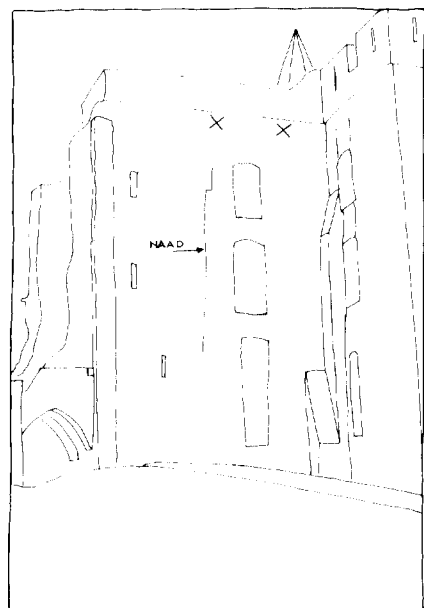
Afb. 8. Oostgevel van bouwdeel 2, met daarin aangegeven de tijdens bouwfase 4 ontstane bouwnaad. Foto en tekening auteurs.

Enige tijd nadat de donjon was voltooid verdween een groot gedeelte van de oude poort. Er werd een nieuwe poorttoren opgetrokken en van de oostgevel van de middentoren werd het zuidelijke gedeelte vanaf ongeveer 4 m boven het begane grondniveau vernieuwd. Dit laatste blijkt uit een verticaal bouwspoor tussen de poorttoren en de vensters van de middentoren: de lagen die bij

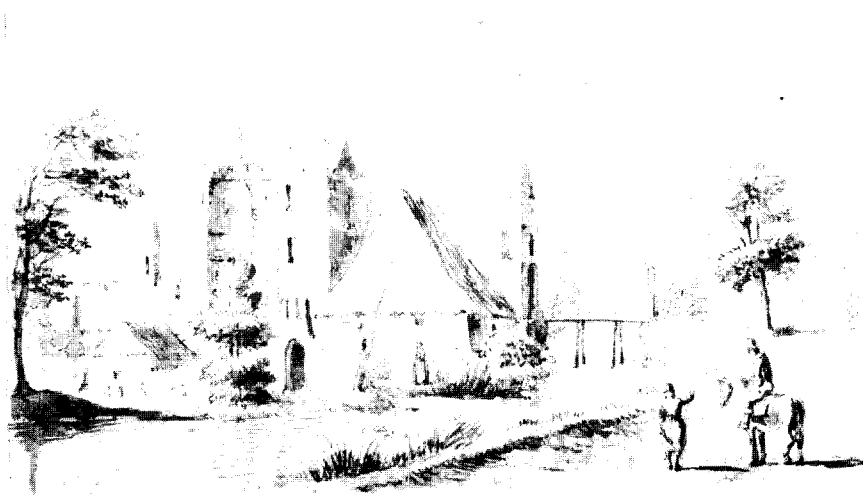
Afb. 11. Zuid-oostzijde van de ruïne. Anonieme tekening in o.i. inkt uit het begin van de 17de eeuw. Volgens deze tekening waren de kantelen en het dak van de Donjon toen nog grotendeels intact. Verz. Gemeente Archief Haarlem 49/29.

Het huis op het perron zou deze verwaarlozingen overleefd hebben en tot ongeveer 1600 als zelfstandig gebouw hebben gefunctioneerd. Op een afbeelding uit die tijd, de oudst bekende afbeelding van de ruïne, komt het huis op het perron al niet meer voor (afb. 11). Wel zijn op oude prenten de balkgaten en andere bouwsporen van het huis op het perron waar te nemen (afb. 12).

Enschedé bedoelt een natekening van de afbeelding uit het begin van de zeventiende eeuw (afb. 11).

Dit voorstel werd uitgevoerd en in 1903 werden in de gerestaureerde donjon de archeologische vondsten in een kast uitgesteld.¹¹¹ De donjon werd van een tentdak voorzien en op de begane grond werden zogenaamde kloosterkozijnen aangebracht. Ook bij deze laatste reconstructie ging weer het een en ander mis: zo komen de kloosterkozijnen qua maat niet overeen met de, bij deze verdiepingshoogte horende, kozijnen van ná 1464. Zij zijn te smal uitgevoerd. Bij de dakreconstructie valt op, dat men een tentdakvorm heeft gekozen waar de oudste bekende afbeelding (afb. 11) een zadeldak lijkt weer te geven.

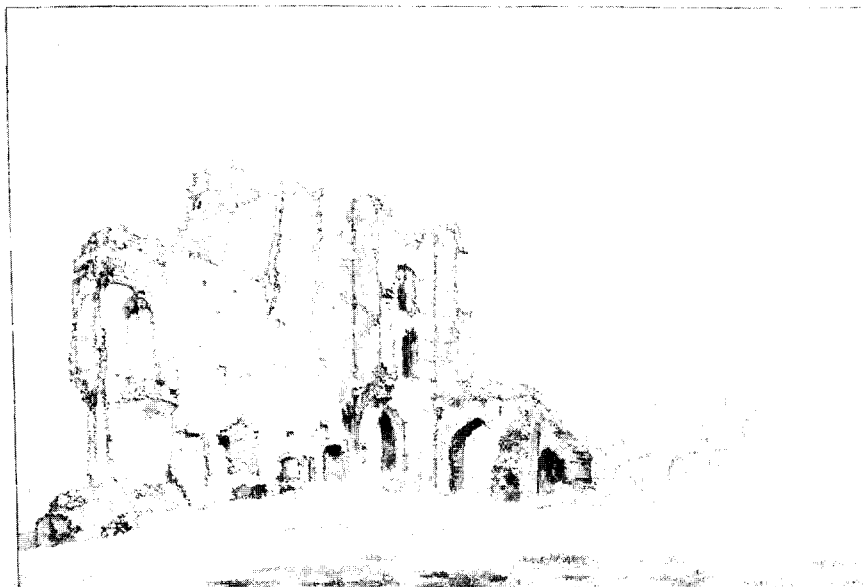
Afb. 12. Ruïne van Brederode uit het zuidwesten. Tekening in o.i. inkt van Nicolaas van Berchem uit ca 1650. Verz. Gemeente Archief Haarlem 50/57.

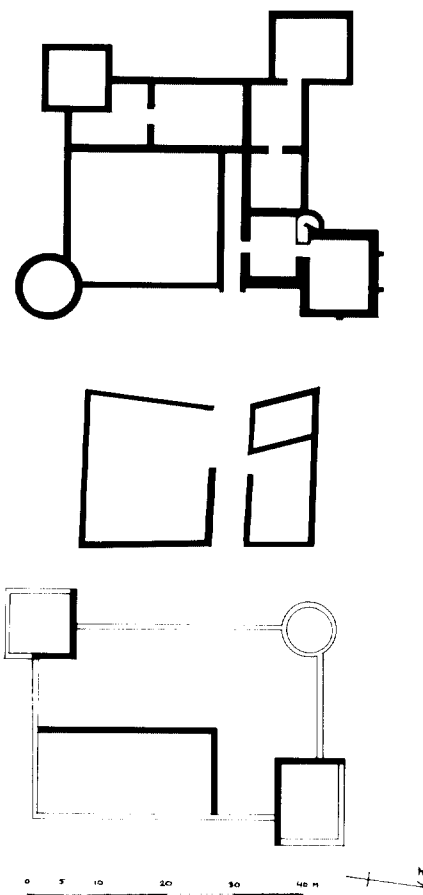
Afb. 13. Plattegrond van Brederode, getekend naar een schets van Enschedé in 1868, met daarop aangegeven 'muren boven de grond' (zwart) en 'muren geheel of gedeeltelijk bedekt' (omkaderd). Verz. ARA. Tekening auteurs.

Om de importantie van de fundamenteën van het voorhof te benadrukken werd een tekening gemaakt, waarop aangegeven werd welke muren boven de grond waren aange troffen en welke muren 'geheel of gedeeltelijk bedekt waren' (afb. 13). Blijkens de tekening had de voorhof bijna dezelfde afmetingen als de hoofdburcht. De voorhof zou een zwaar gefundeerd dienstgebouw en zelfs drie torens bevatten. Kennelijk was de wens de vader van de gedachte want deze teke-

Toch is het niet ondenkbaar dat zich uitgestrekte grondslagen op de buitenhof bevonden. Want in 1986 werd met behulp van een wichelroede muurwerk opgemerkt op plaatsen, die overeenkomen met de tekening op afb. 13.

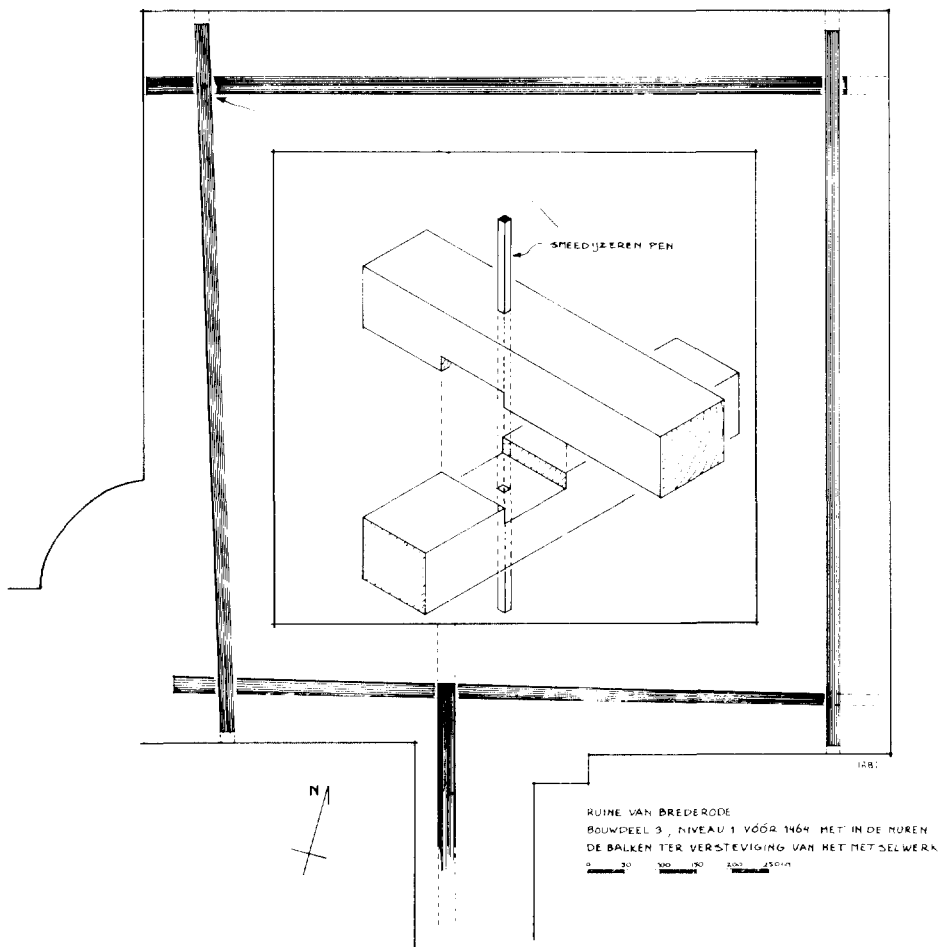
Afb. 14. Plattegrond van de Donjon ter hoogte van het eerste niveau van vóór 1464, met daarin aangegeven het oorspronkelijk verloop van de balken in de muur ter versterking van het metselwerk. In het midden de hoekverbinding van de balken: de kwarthouts loefverbinding met een ijzeren pen. Tekening auteurs.

Tijdens het onderzoek bleek, dat bij de bouw van de Donjon gebruik was gemaakt van een wapening van houten balken in de muren om zijdelingse krachten in de toren tijdens het verhardingsproces van de mortel te elimineren (afb. 14). Een dergelijke constructie komt ook voor in torens van sommige kerken en kastelen, bijv. in de Donjon van het kasteel Duurstede en in het kasteel Dever.¹¹² De balken lagen op het oorspronkelijke niveau van de eerste verdieping. Toen bij het wijzigen van de verdieping-

hoogten in 1464 de ramen voor de nieuwe eerste verdieping in de muur werden uitgehakt, moesten de balken worden doorgezaagd, omdat deze zich ongeveer halverwege de nieuwe vensters in de muur bevonden. De gaten in de dagkanten van de vensters werden dichtgezet, maar de meeste zijn tijdens het verval van de ruïne weer opengevallen en daardoor zijn op deze plaatsen de balken verdwenen. Daar waar de afdichting is gehandhaafd zijn de balken nog grotendeels aanwezig. Dit is o. a. het geval in een gedeelte van de zuidmuur van de Donjon (lengte ca 3 m) en een gedeelte van de oostmuur van de Middentoren (lengte ca 1½ m).

De balken waren op de hoeken gekoppeld middels een kwarthouts loefverbinding. De hoek is voorzien van een smeedijzeren nagel die zelfs gedeeltelijk is ingemetseld, waardoor het lijkt of men deze verbinding niet vertrouwd. De nagel zal echter zijn aangebracht om de kettingbalken tijdens de bouw te zekeren. In de noord-oost- en zuid-oosthoek is hij mogelijk nog aanwezig.

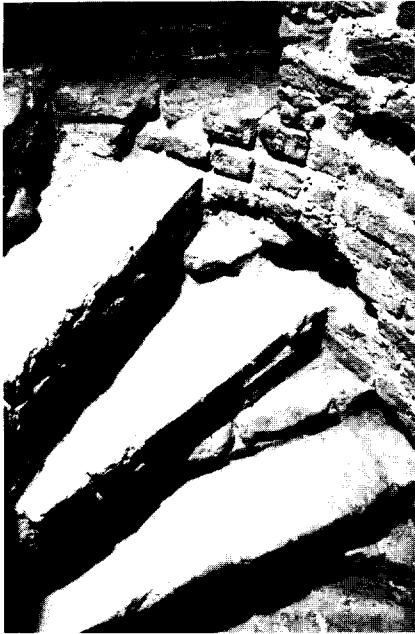
Afb. 15. De sporen van houten planken op de treden in de traptoren van de Middentoren. Het gearceerde gedeelte is bij de restauratie ten onrechte dichtgezet. Bij de op één na onderste trede is in de tekening de gereconstrueerde toestand weergegeven. Foto en tekening auteurs.

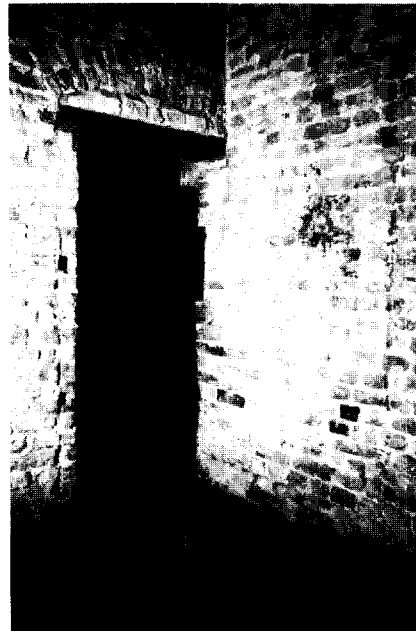
Afb. 16. De sporen van het houten tochtportaal in de zuid- en westwand van de begane grond van de Donjon. De onderbroken lijnen geven de vermoedelijk oorspronkelijke hoogte van de vloer aan, alsmede de mogelijke vorm van het tochtportaal. Foto auteurs.

structie stonden de kamers in de Donjon in open verbinding met de traptoren. Om koudeval tegen de gaan heeft men de toegangen voorzien van een houten tochtportaal, waarvan de afdruk nog af te lezen is in de west- en zuidwand van de desbetreffende vertrekken. De deur van het tochtportaal bevond zich in de noordwand (afb. 16). Omdat zowel de begane grond als de eerste en tweede verdieping van de Donjon deze sporen vertonen, mag men aannemen dat de tochtportalen pas na 1464 zijn aangebracht. Immers, vóór deze datum bevatte de Donjon slechts twee verdiepingen boven de kelder.

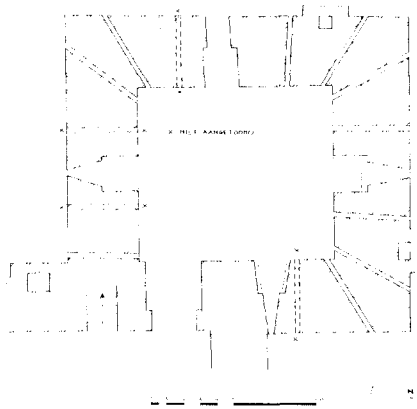
Afb. 17. Plattegrond van de kelderderdieping van de Kapeltoren met daarin aangegeven de richting en plaats van de kortingelingsgaten. Tekening auteurs.

een onderlinge horizontale afstand van 2 tot 3 m. Opmerkelijk is dat de kortingelingen in de hoogte niet regelmatig voorkomen. Bij de Kapeltoren komen ze alleen voor op kelderniveau in één laag, met een uitzondering voor de zuidmuur, waar er zich in de kelderwand nog een kortingeling op een iets hoger niveau bevindt. In de Donjon komen ze zowel voor op kelderniveau als op het oorspronkelijke eerste niveau. De Ridderzaal bevat twee lagen boven elkaar op kelderniveau, maar aan de authenticiteit van de bovenste laag moet worden getwijfeld, op het meest noordelijke gat in de westgeval na.

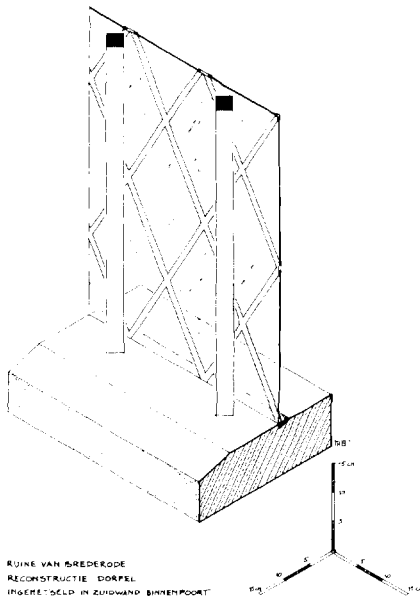
Afb. 21. Reconstructie van de dorpel van afb. 20. Tekening auteurs.

Tijdens het onderzoek zijn op diverse plaatsen in het opgaande muurwerk stukken rode zandsteen aangetroffen. Zij bevinden zich deels op hun oorspronkelijke plaats als restanten van dorpels en deels als hergebruikt materiaal in gerepareerde gedeelten. De laatst genoemde stukken zandsteen zijn niet gebruikt bij de restauratie eind vorige eeuw, maar zullen bij het herstel in 1464 zijn verwerkt. Een aanwijzing hiervoor vinden we in de zuid-oosthoek van de Binnenpoort. Aan de binnenzijde van de poortdoorgang bevindt zich in het metselwerk een stuk rode zandsteen dat kan worden gezien als een deel van een onderdorpel (mogelijk van een tussendorpel, maar dan is het gedeelte waar zich de luikspinning bevindt afgehaakt) (afb. 20 en 21).

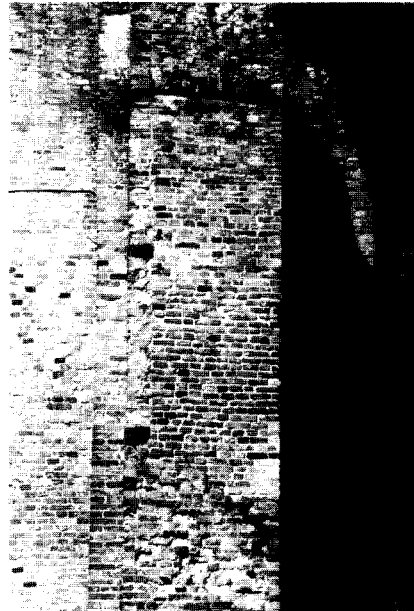
Afb. 22. Noordzijde van een vensternis in de westwand van de Ridderzaal, met de restanten van drie rode zandstenen dorpels en twee duimen. Foto auteurs.

Restanten van rode zandstenen dorpels bevinden zich verder in de noord- en westgevel van de Ridderzaal en de westgevel van de Binnenpoort (afb. 22). De vensters in de westgevel van de Ridderzaal hadden een hoogte van ca 3,9 m. In het restant van één van de vensternissen in deze gevel bevinden zich nog een tweetal duimen voor luiken aan de binnenzijde. De duimen zijn bij de restauratie van 1968 vernieuwd en helaas te dicht op het muurvlak aangebracht, zodat er thans geen plaats meer is voor een duimhengsel.

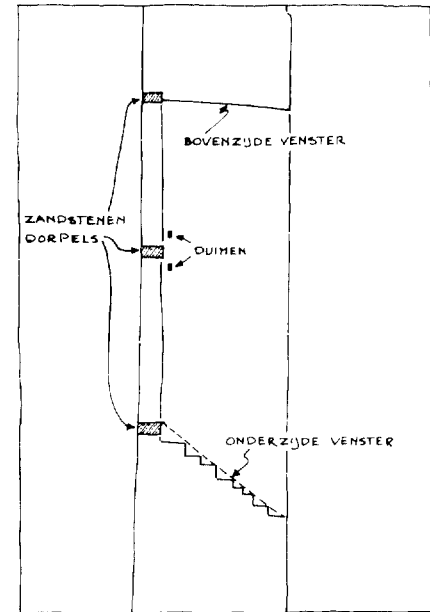
Afb. 23. Afdruk van twee diefijzers in het restant van de rode zandstenen onderdorpel van het venster in de oostmuur van de Kapeltoren. Foto auteurs.

toren. Het eerdergenoemde venster in de oostmuur bevat een onderdorpel die zich nog op de oorspronkelijke plaats bevindt. In de dorpel is de afdruk van twee diefijzers waarneembaar (afb. 23), de afdruk van een dwarsrijzer is nog zichtbaar in de rechter 'koozinstijl' (afb. 24). Deze kantstijl is gemetseld in baksteen, waardoor een reconstructie van de vensters van vóór 1464 mogelijk

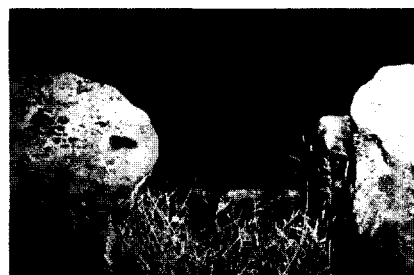
Afb. 24. Afdruk van een dwarsregel van het traliewerk in het venster in de oostmuur van de Kapeltoren. Foto auteurs.

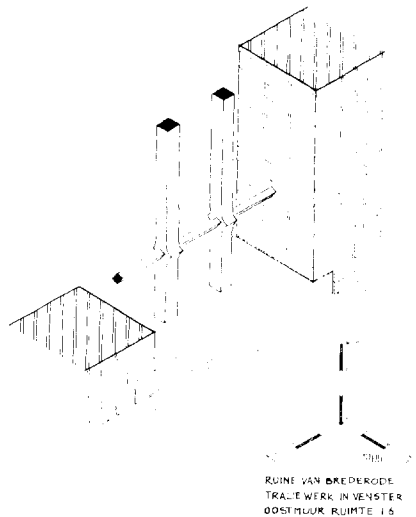
Afb. 25. Reconstructie van een gedeelte van het traliwerk in het venster in de oostmuur van de kapeltoren. Tekening auteurs.

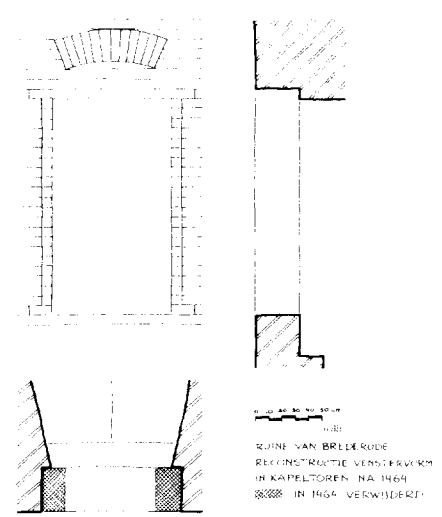
Afb. 27. Reconstructie van de vensters in de Kapeltoren ná 1464 met daarin aangegeven het in 1464 uitgehakte metselwerk. Tekening auteurs. Vgl. afb. 26.

De best bewaarde sporen van vensters van ná 1464 bevinden zich in de Kapeltoren. Hier is duidelijk zichtbaar dat het metselwerk is uitgehakt om een bredere lichtopening te krijgen (afb. 27). In de uitgehakte delen heeft men echter wel een kozijn geplaatst. De sporen van de specie waartegen dit kozijn is aangedrukt zijn nog te zien. Hoe de detaillering van de vensters er na 1464 uitzag is niet bekend, noch het materiaalgebruik, omdat sporen ervan ontbreken. Ook over de indeling is niets bekend. Een vensterbreedte van 1 m maakt een glas-in-lood raam bijna onmogelijk, maar voor een kruiskozijn of bolkozijn is het net weer te smal.

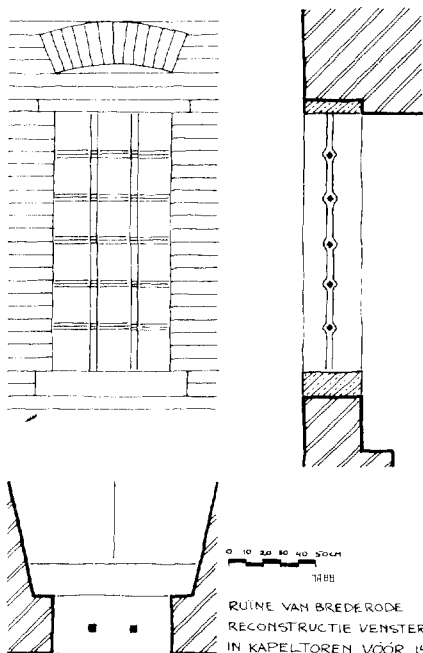
Afb. 26. Reconstructie van de vensters in de Kapeltoren vóór 1464. Gekozen is voor een versie met traliwerk, hoewel niet ieder venster dat bevat hoeft te hebben. Tekening auteurs.

wordt (afb. 25 en 26). Merkwaardig is wel dat noch in de bakstenen stijl, noch in de zandstenen onderdorpel een spoor van een luik- of glasspunning waarneembaar is. Met deze reconstructie als basis mag men veronderstellen, dat ook in de rest van het kasteel een dergelijk type is toegepast: een bakstenen venster met natuurstenen dorpels, maar dan waarschijnlijk in de vorm van een klooster- of kruisvenster.

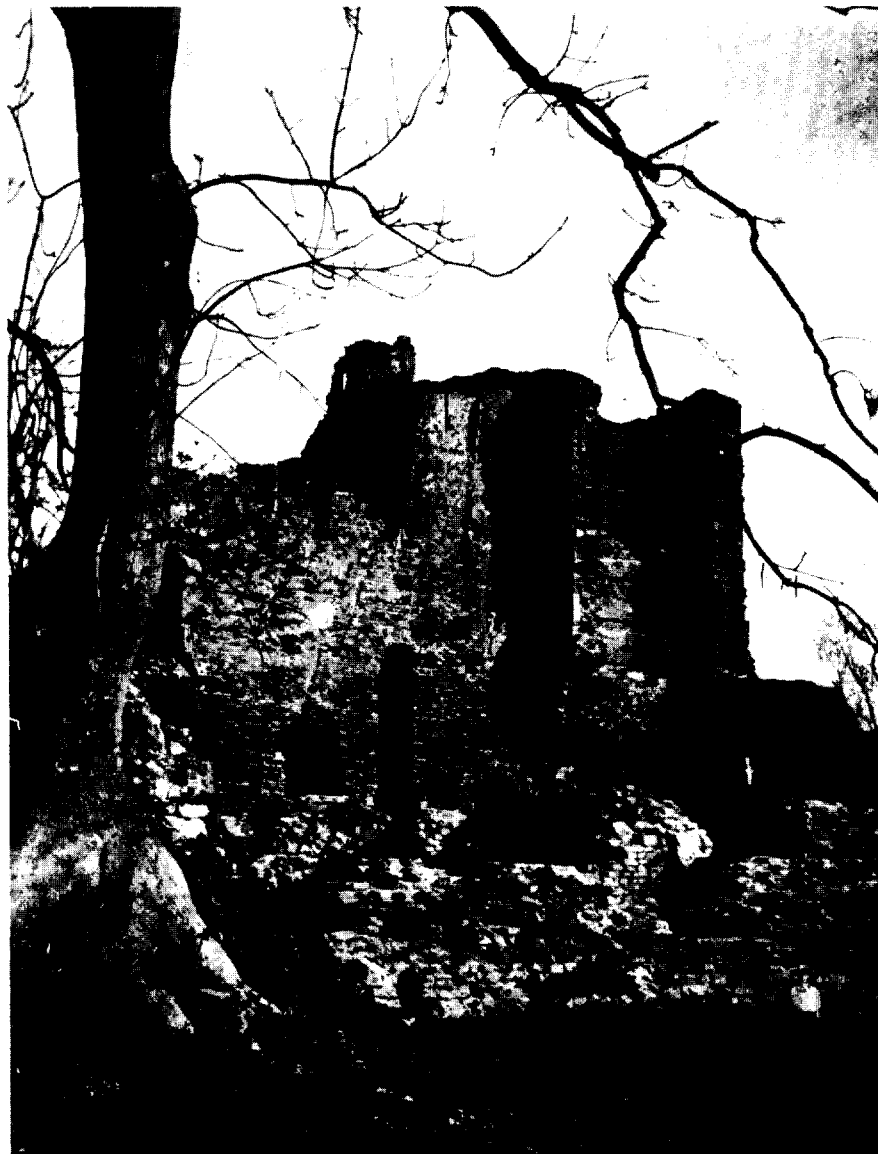
Afb. 29. Zuid-westzijde van de ruïne vóór 1871. Op de voorgrond een boom, die precies op de zuid-oosthoek van de Tedburghatoren staat. Verz. Gemeente-archief Haarlem.

Pas in 1872 zou men het overige deel van de toren kunnen opgraven. De wortels van de esdoorns moeten een verwoestende uitwerking hebben gehad op het muurwerk. Na vrijlegging van de muren is een foto gemaakt, waarop is te zien dat het restant van de oostmuur van de Tedburghatoren niet boven het maaiveld uitkwam (afb. 29). Door het onderzoek is inmiddels vast komen te

De eerste informatie over een hoek van de toren is zichtbaar op de genoemde foto uit ca 1871. Precies op de zuid-oosthoek van de toren heeft een boom zijn 'wortels zoo diep in het muurwerk geschoten'¹¹⁸ (afb. 29).

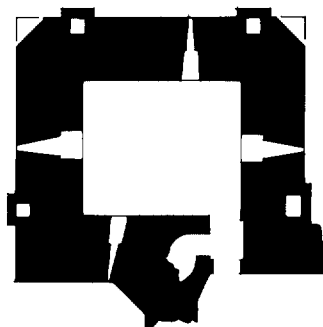
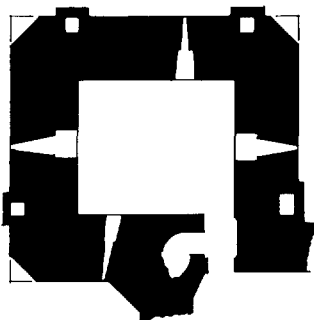
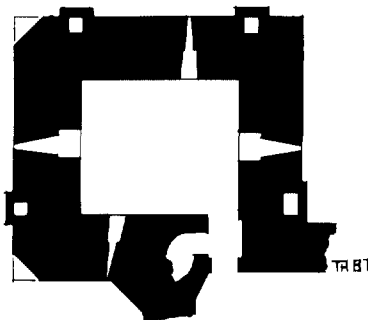
RUÏNE VAN BREDERODE
GEDAANTE VERWISSELINGEN
Z-W TOREN SINDS ONTGRAVING

FASE I: FOTO VÓÓR ONTGRAVING
IN 1871

FASE IV: PLATTEGROND
V. DE STUERS 1880

FASE II: ANONIEME PLATTEGROND
UIT 1876

FASE V: HUIDIGE SITUATIE
NA 1903

FASE III: TEKENING VAN
JOH. HILVERDINK APRIL 1879

Afb. 30. Overzicht van de gedaantewisselingen van de zuid-westtoren sedert de ontgraving in de vorige eeuw. Tekening auteurs.

Zoals gezegd: de toren heeft geen oorspronkelijk metselwerk in de gevels. In de kern van de muren zou dit metselwerk eventueel het niveau van het kelderloopvlak kunnen bereiken. Het is om die reden onbegrijpelijk dat men in de 19de eeuw 1 m boven dit loopvlak aanwijzingen heeft kunnen vinden, dat de hoeken van de toren afgeschuind waren. Merkwaardig genoeg heeft men niet meteen alle hoeken afgeschuind, de toren heeft sinds de opgraving vijf gedaantewisselingen ondergaan voordat de huidige vorm werd bereikt (afb. 30).

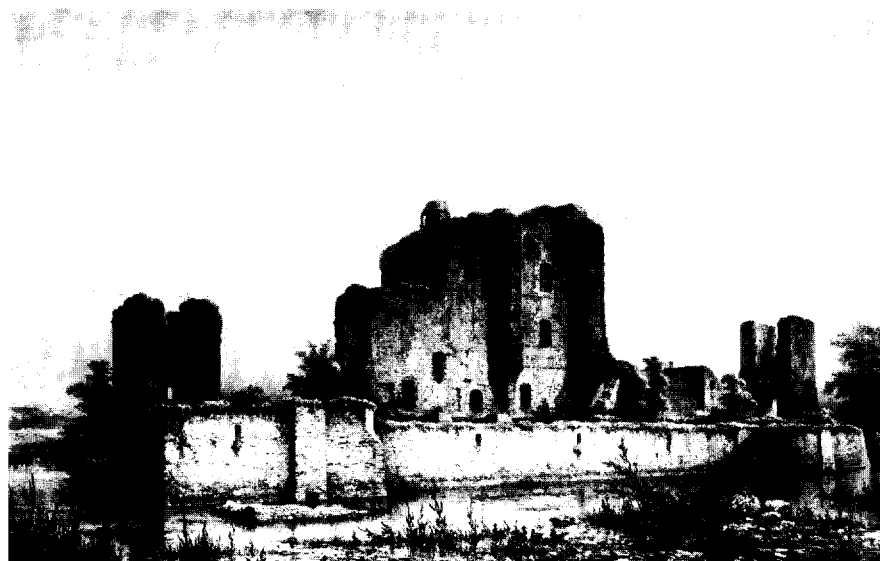
Afb. 32. Zuidzijde van de ruïne in april 1879. Tekening van Joh. Hilverdink. Alleen de zuid-oostelijke hoek van de zuid-westtoren vertoont een afschuiving. Verz. Rijksprentenkabinet Amsterdam no. 18.751.

Volgens een plattegrond uit 1876 heeft de toren drie afgeschuinde hoeken (afb. 31). Blijkens een tekening uit 1879 was alleen de zuid-oosthoek afgeschuind (afb. 32). Merkwaardig genoeg geeft de plattegrond in de publicatie van De Stuers juist alleen aan de westzijde twee afschuiningen weer en aan de zuid-oosthoek niet.¹¹⁹ Blijkens oude prentbriefkaarten was de afschuining van de noord-westhoek na 1903 weer als massieve hoek gerepareerd.¹²⁰ De aanheling tekent zich thans nog in het metselwerk af. In de huidige situatie is de zuid-westhoek weer van een afschuining voorzien. Het voormalige nabijgelegen kasteel Ter Kleef bezat bij de hoektoren, blijkens topografische afbeel-
