Natuursteenvervanging aan de Grote of Maria-Magdalenakerk te Goes

Wido Quist

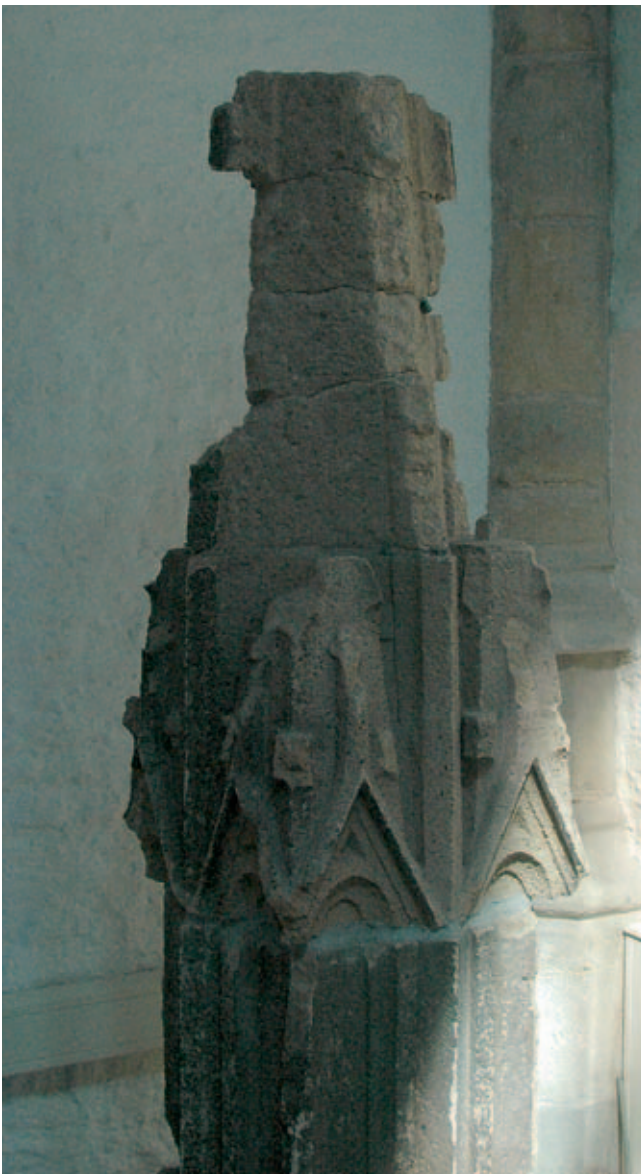
Afb. 8. Restanten van een pinakel uit Ettringer tufsteen in de noorderzijbeuk van de Maria-Magdalenerkerk te Goes (foto september 2009)

Tijdens de laatste restauratiecampagne, vanaf 1997, is al het vrijstaande beeldhouwwerk aan het noorder- en zuidertransept uit St. Joire (uit 1911) en Ettringer tufsteen (uit 1925/1926) vervangen. De directe aanleiding voor restauratie van het natuursteenwerk van de transepten is de val van een pinakel ten gevolge van een storm in 1994. Na opname van het natuursteenwerk op de transepten door architectenbureau Rothuizen van Doorn 't Hoofd bleek dat nog drie pinakels op het noordertransept en de twee pinakels op het zuidertransept een gevaar voor de omgeving opleverden. Deze pinakels zijn verwijderd en opgeslagen bij het kerkgebouw.⁹⁰ De resten van de twee tufstenen pinakels zijn na de restauratie in het kerkgebouw geplaatst (afb. 8). Als vervangende natuursteensoort is gekozen voor de Engelse kalksteen Portland Stone (afb. 9).

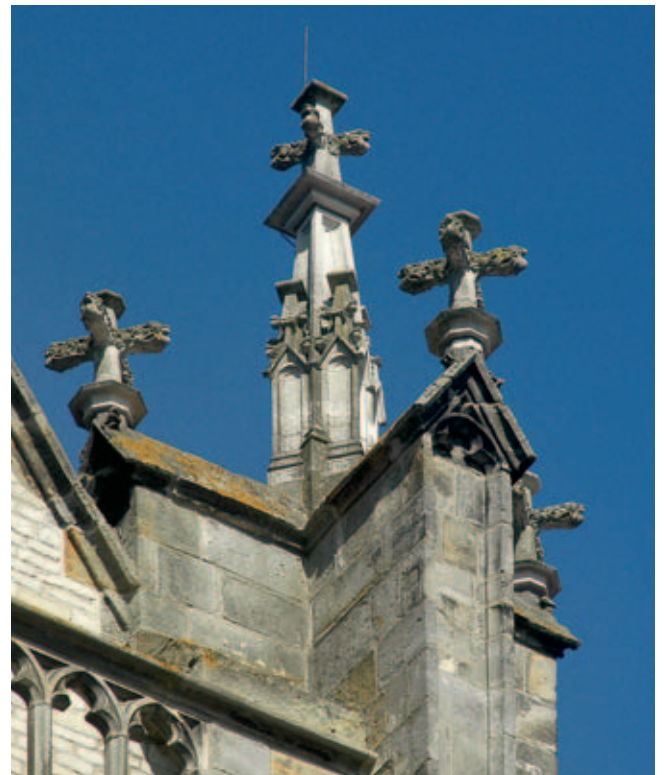
Afb. 9. Pinakel en kruisbloemen in Portland kalksteen op de oostelijke steunbeer van het zuidertransept van de Maria-Magdalenerkerk te Goes (foto september 2009)

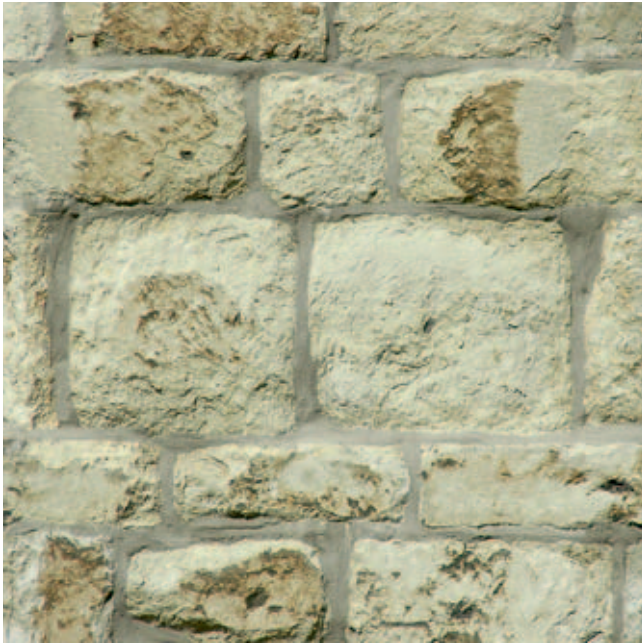
Afb. 10. Metselwerk in Ledeesteen, ontdaan van korsten en opnieuw gevoegd. Steunbeer zuiderzijbeuk (foto september 2009)

Afbeelding 13 en 14 illustreren de variatie van oplossingen die in de monumentenzorg worden toegepast om eenzelfde probleem te verhelpen. Wanneer wordt gekeken naar de diverse technieken om Ledesteen en Gobertange te repareren, dan wordt het spectrum aan toegepaste oplossingen nog breder. Afbeelding 10 en 11 illustreren de methode die is toegepast bij de Maria-Magdalenerkerk, waarbij steenoppervlakken zijn gereconstrueerd en krassen zijn aangebracht om de mortel visueel beter te laten aansluiten bij het steenoppervlak.

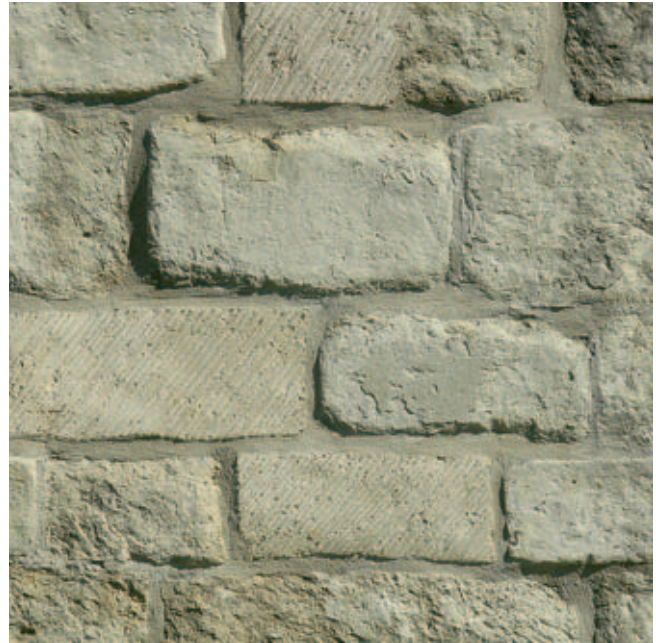
Afb. 11. Metselwerk in Ledeesteen, ontdaan van korsten, gerepareerd met mortel en opnieuw gevoegd. Steunbeer westgevel (foto september 2009)

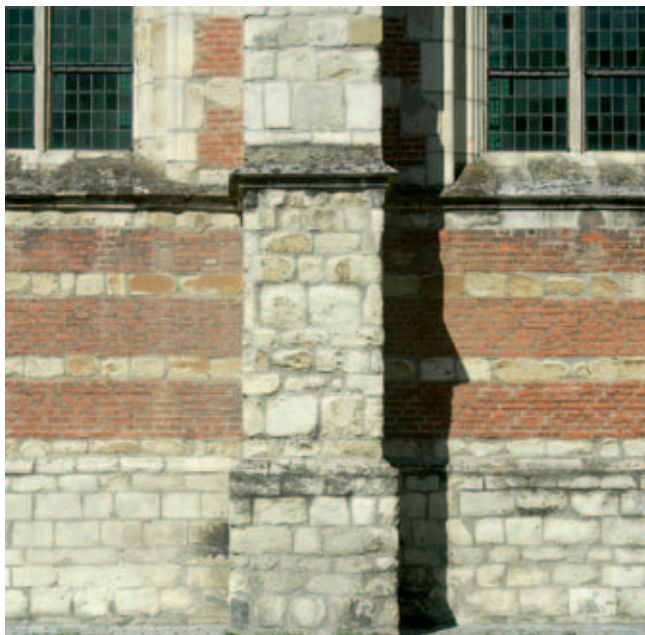
Afb. 13. Gevelvlak van de zuiderzijbeuk van de Maria-Magdalenerkerk te Goes (foto september 2009)

In de jaren 1980 en 1990 zijn vele discussies gevoerd over het reinigen van monumenten. Vooral het verwijderen van gipskorsten en vuil van Gobertange, Ledesteen en Franse kalksteen heeft de nodige aandacht gekregen. In voorbereiding op de restauratie van de Onze-Lieve-Vrouwekerk te Breda is onderzoek gedaan naar reinigingstechnieken voor de gevels.⁹⁹ Na literatuuronderzoek zijn in Breda proeven genomen met twee reinigingstechnieken: een traditionele methode waarbij met krabbers en borstels de gevel werd gereinigd en een methode waarbij met behulp van wervelstralen de gevel werd schoongemaakt.¹⁰⁰ In Breda is de werveltechniek toegepast, terwijl in Goes de traditionele reinigingsmethode is toegepast. Bij beide kerken is, waar nodig, het voegwerk verwijderd en terugliggend gevoegd. Tien jaar na reiniging tonen de gevels van de Onze-Lieve-Vrouwekerk te Breda een homogeen beeld waarbij steen, voegen en reparatie met elkaar een visuele eenheid vormen. Er is geen spoor van het eeuwenoude patina terug te vinden; het monument is zo goed als nieuw, in esthetische en technische zin. Er is veel weerstand tegen de ingreep geweest, maar anno 2009, ruim tien jaar na uitvoering kan worden geconcludeerd dat de ingreep een belangrijke, positieve, bijdrage heeft geleverd aan de instandhouding van het monument. De gevels van de Maria-Magdalenerkerk te Goes geven een veel minder homogeen beeld. De historische gelaagdheid van de eeuwenoude natuursteen is hier afleesbaar doordat delen van het patina zichtbaar zijn gebleven. De grote reparaties van steen en voegwerk, van vooral de steunberen van de zijbeuken, leveren ook een bijdrage aan het minder homogeen zijn. Het geeft een enigszins rommelig beeld (vergelijk afb. 13 en 14).

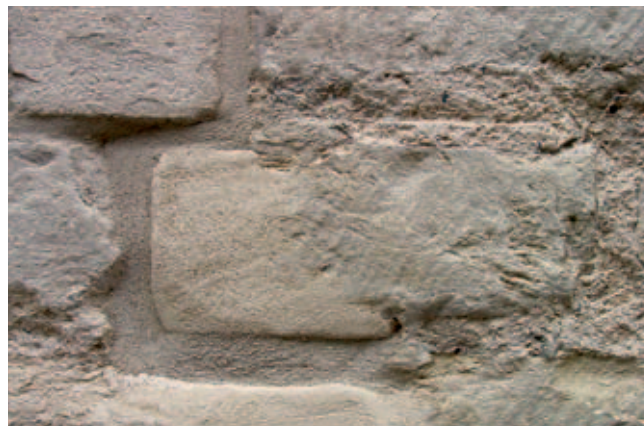
Afb. 15. Mortelreparatie (Monulitmortel) aan de Onze-Lieve-Vrouwekerk te Breda

Afbeelding 15 en 16 tonen alternatieven zoals die zijn toegepast bij de Onze-Lieve-Vrouwekerk in Breda respectievelijk het Stadhuis te Tholen. Bij de kerk in Breda is de steenreparatie dienend aan het voegwerk, terwijl in Tholen de oorspronkelijke steenvorm is teruggebracht voordat opnieuw werd gevoegd. Afbeelding 17 toont een oplossing uit België, waarbij een aantal steenoppervlakken is gerepareerd waarna

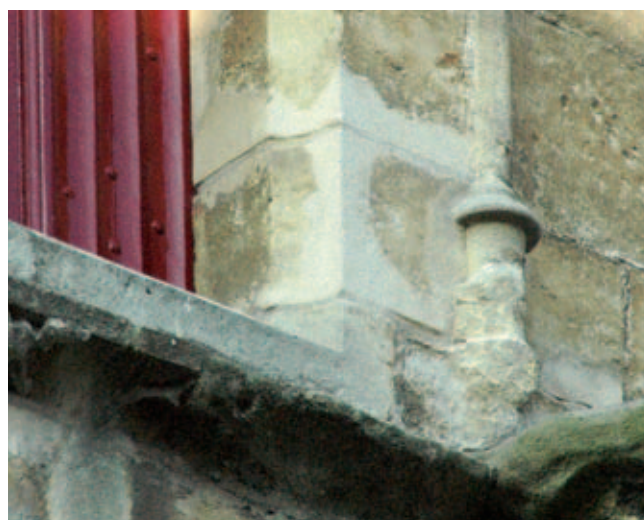
Afb. 16. Mortelreparatie (Jahnmortel) aan het Stadhuis te Tholen

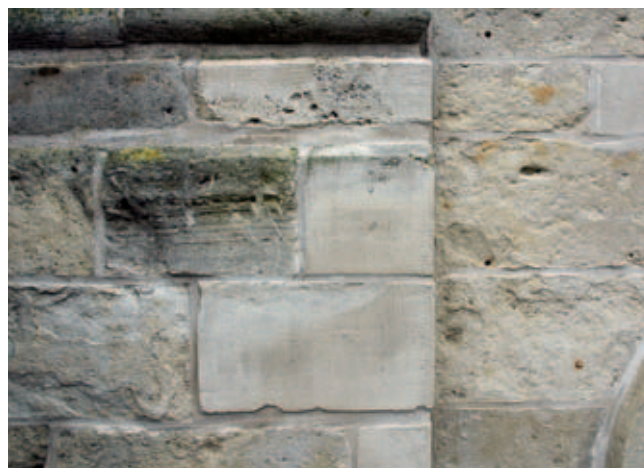
Afb. 17. Mortelreparatie met frijnslag aan de voet van de toren van de Sint Annakerk te Bottelare (België)

zeer terughoudend een schareerslag met randslag over de steen is gelegd. Uit de voorbeelden blijkt duidelijk dat er geen eensluidende visie en bijbehorende werkbeschrijving voor het repareren van witte Belgische steen bestaat die algemeen in de monumentenzorg wordt aanbevolen en toegepast. In veel gevallen wordt gekozen voor reparatie omdat het vervangen van steen te kostbaar is of niet beschikbaar in de gewenste afmetingen. Daarnaast bestaat er een grote diversiteit van beschikbare producten en kleuren en afwerkingen. Het vraagstuk van duurzaamheid en compatibiliteit bij het instandhouden van natuursteenconstructies heeft hiermee een nieuwe en bredere dimensie gekregen.
