K N O B

H. Hundertmark De lappendeken van Limmen. Een bouwhistorisch onderzoek naar de bouwgeschiedenis van de Nederlands Hervormde kerk te Limmen	37
Dieter Nuytten Bouwhistorisch onderzoek van de voormalige abdijshuur van Ter Doest	58

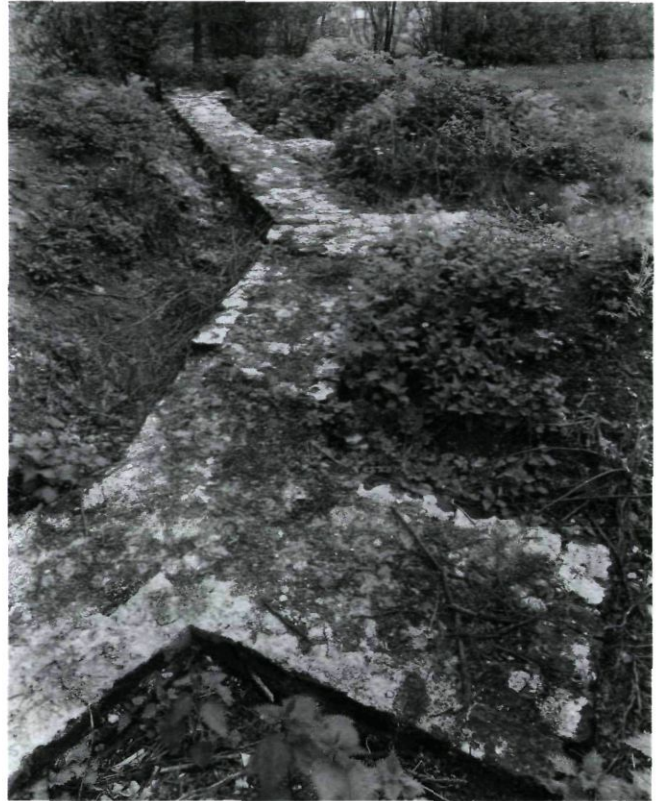
Afb. 8. Fundering N. Muur en sluiting koor (foto G. Dukker, RDMZ 1969).

Uit de gecombineerde opgravingsgegevens blijkt dat het nieuwe koor een vijfzijdige afsluiting had met een inwendige breedte van 10 meter en een lengte van 21 meter (zie afb. 1 en 8).

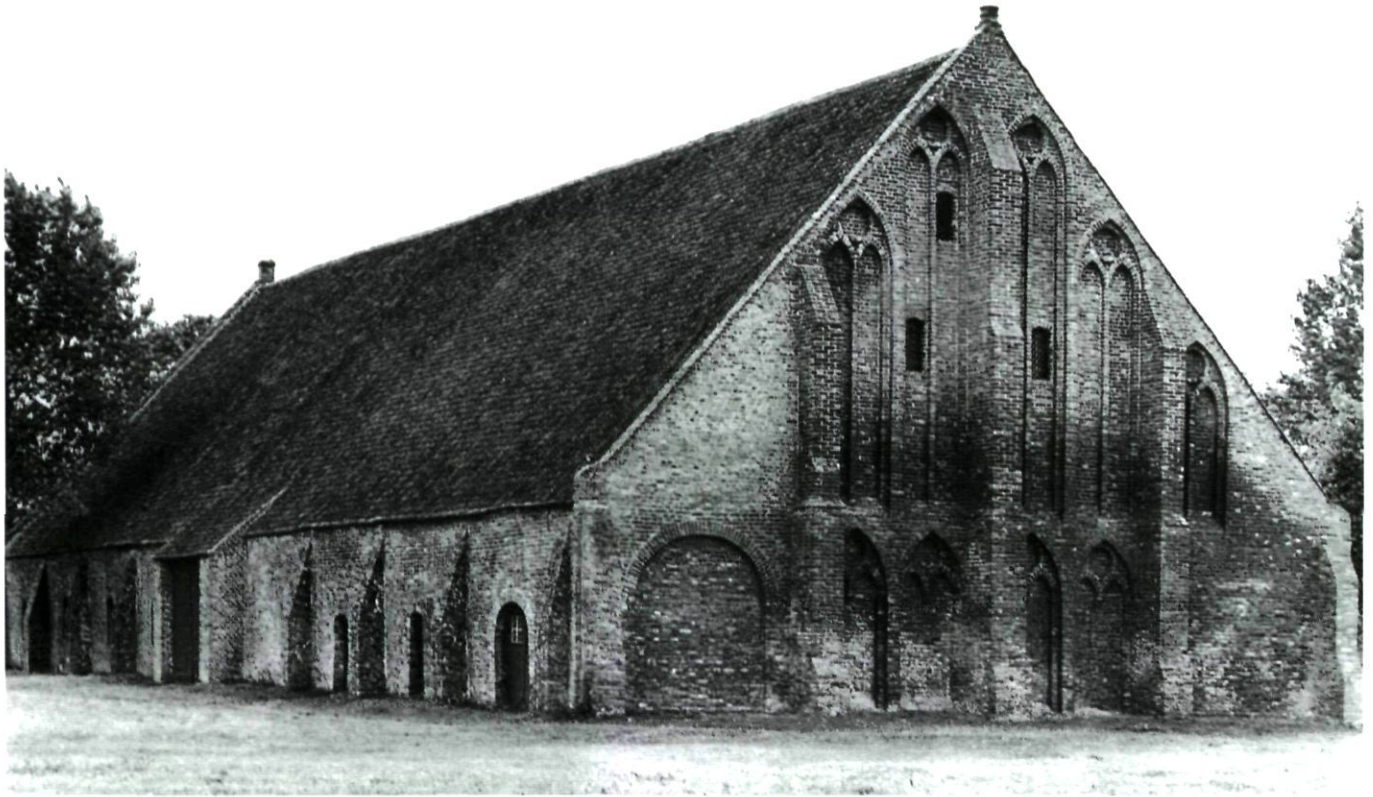
Afb. 1. Zicht op het exterieur van de schuur Ter Doest, gezien vanuit het noorden (foto D. Nuytten, 2001)

De schuur van Ter Doest (afb. 1) bevindt zich in een landschap dat door de eeuwen heen is gevormd door menselijk ingrijpen. Reeds lange tijd voor onze jaartelling vormde de langzaam stijgende zeespiegel zandplaten voor de kust, die

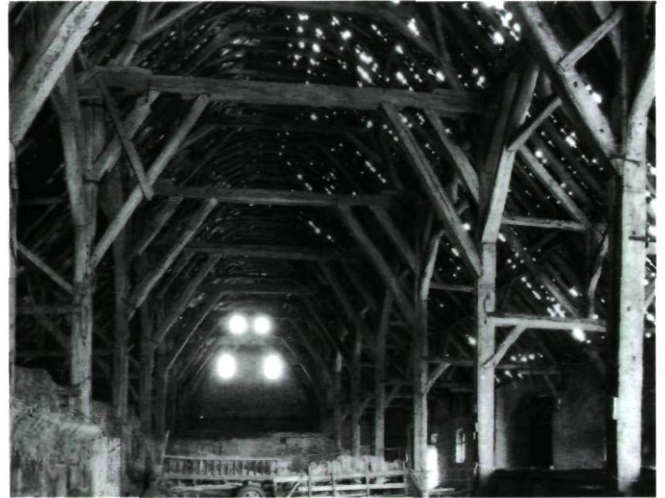
Afb. 3. Zicht op het interieur en de kap van Ter Doest (foto D. Nuytten, 1988)

Het meest opvallende constructieonderdeel in het interieur van de schuur van Ter Doest is de reeks gebintstijlen waarop de kap rust (afb. 3). Zij geleiden de ruimte op een architecturale wijze in een middenbeuk en twee zijbeuken. Deze hoofdstijlen hebben een sectie van circa 40x40 centimeter en rusten

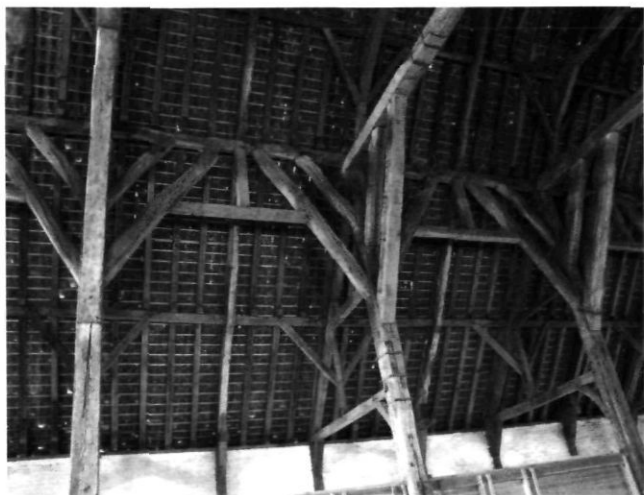
Afb. 6. Zicht op de langse versterking tussen de hoofdgebinten, toestand na de restauratie (foto D. Nuytten, 2004)

In het midden van elke travee is er een tussengebint ter versterking van de sporen en het dakvlak. Dit tussengebint wordt in hoofdzaak ondersteund door een in langse richting uitgewerkte versterking in omgekeerde T-vorm ter hoogte van de korbelen en fliering van de hoofdstijlen (afb. 6). Op de dubbele muurplaat bevinden zich hier aan weerszijden grote blokkelen die afgesteund worden door een verticale stijl die normaliter op een console rust, ingewerkt in de muur. Op verschillende plaatsen ontbreekt deze console of werd ze uitgewerkt door veranderingen aan het interieur van het metselwerk. De overhoekse stijfheid van deze constructie wordt verhoogd door een korbeel. Boven het blokkeel bevinden zich standzonen. Dergelijke tussengebinten ontbreken echter in de twee meest noordelijke traveeën. Dit komt overeen met de groepering der telmerken (zie verder).
