# DE 'BEMOEIJINGEN' VAN KOCH

P.J.H. CUYPERS, F.C. KOCH EN  
DE RESTAURATIE VAN DE  
GROTE KERK IN ZWOLLE  
1875-1898

JACCO VROMEN

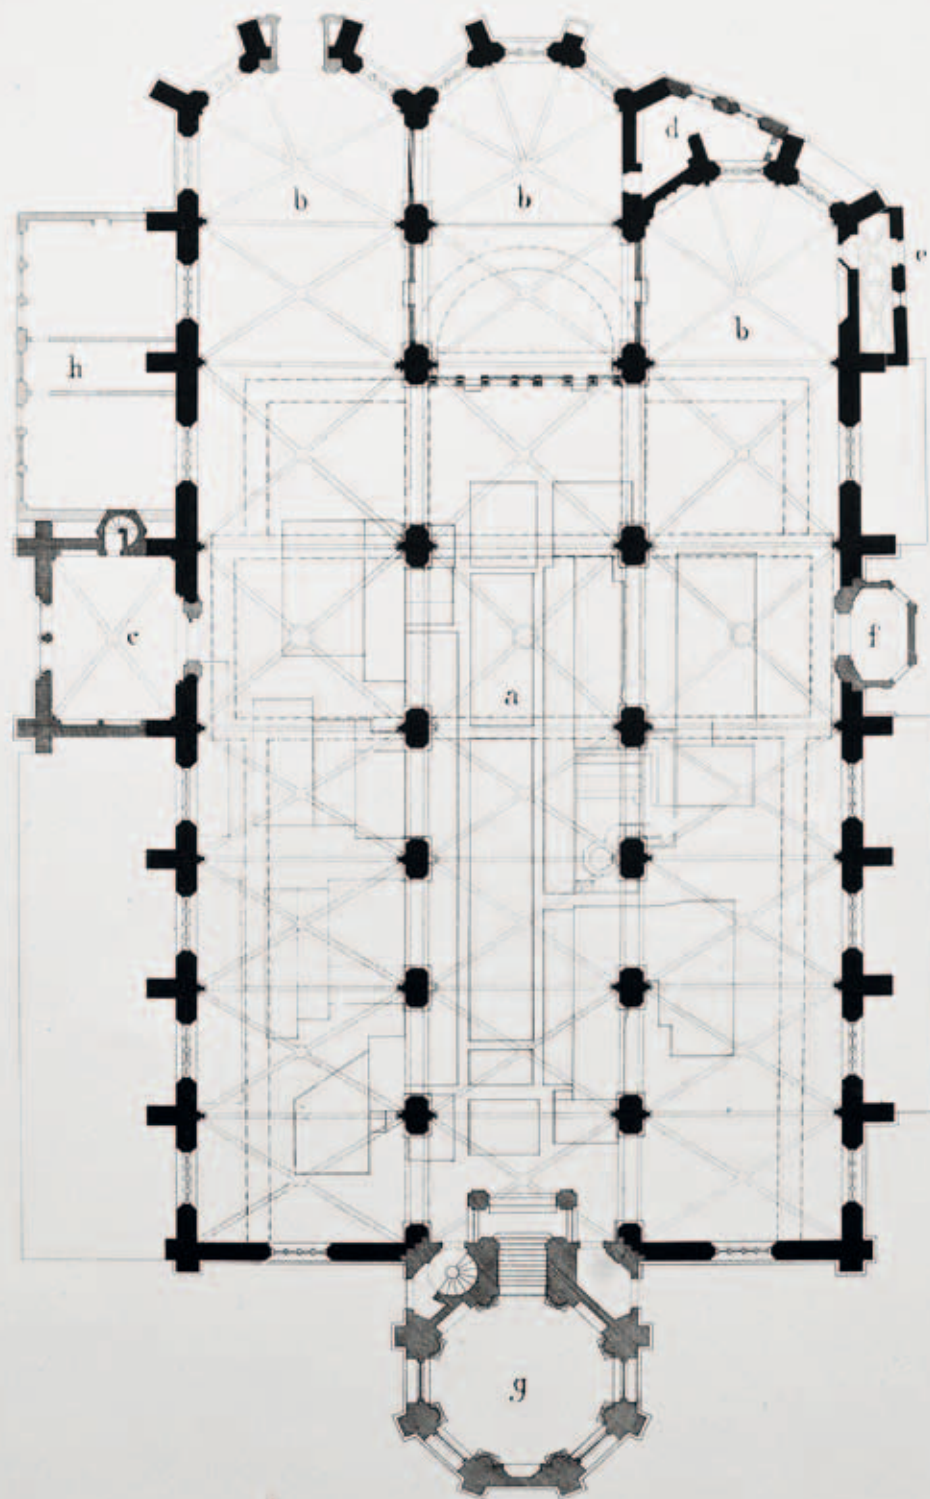
2. Restauratieontwerp van Cuypers, getekend door Redtenbacher in 1876, plattegrond (*Mededeelingen van de Rijksadviseurs voor de Monumenten van Geschiedenis en Kunst*, 1879, uitgegeven in 1921)

De ontwerpen voor de plattegrond van de Grote Kerk van Cuypers en Koch zijn vrijwel identiek (afb. 2 en 3). De omliggende percelen, grenzend aan de kerkmuren, zijn wel ingetekend, maar de bebouwing daarvan is in de ontwerpen weggelaten. Een verschil tussen beide plattegronden is dat Koch het perceel van de kroeg 'het Wachtje' aan de oostzijde van de Hoofdwacht, in tegenstelling tot Cuypers, nog wel heeft weergegeven. Verder tonen de plattegronden verschillen in de toegangen en de vensteropeningen van de zogenaamde leprozenkapel (ten zuiden van het zuidoostelijke koor), en het 'stovenhok' ten noorden van het zuidoostelijke koor.<sup>24</sup> Daarnaast is opvallend dat de later dichtgezette toegang in het noordoostelijke koor nog op beide ontwerpen is ingetekend. Het ontwerp is dus gedurende de restauratie aangepast.

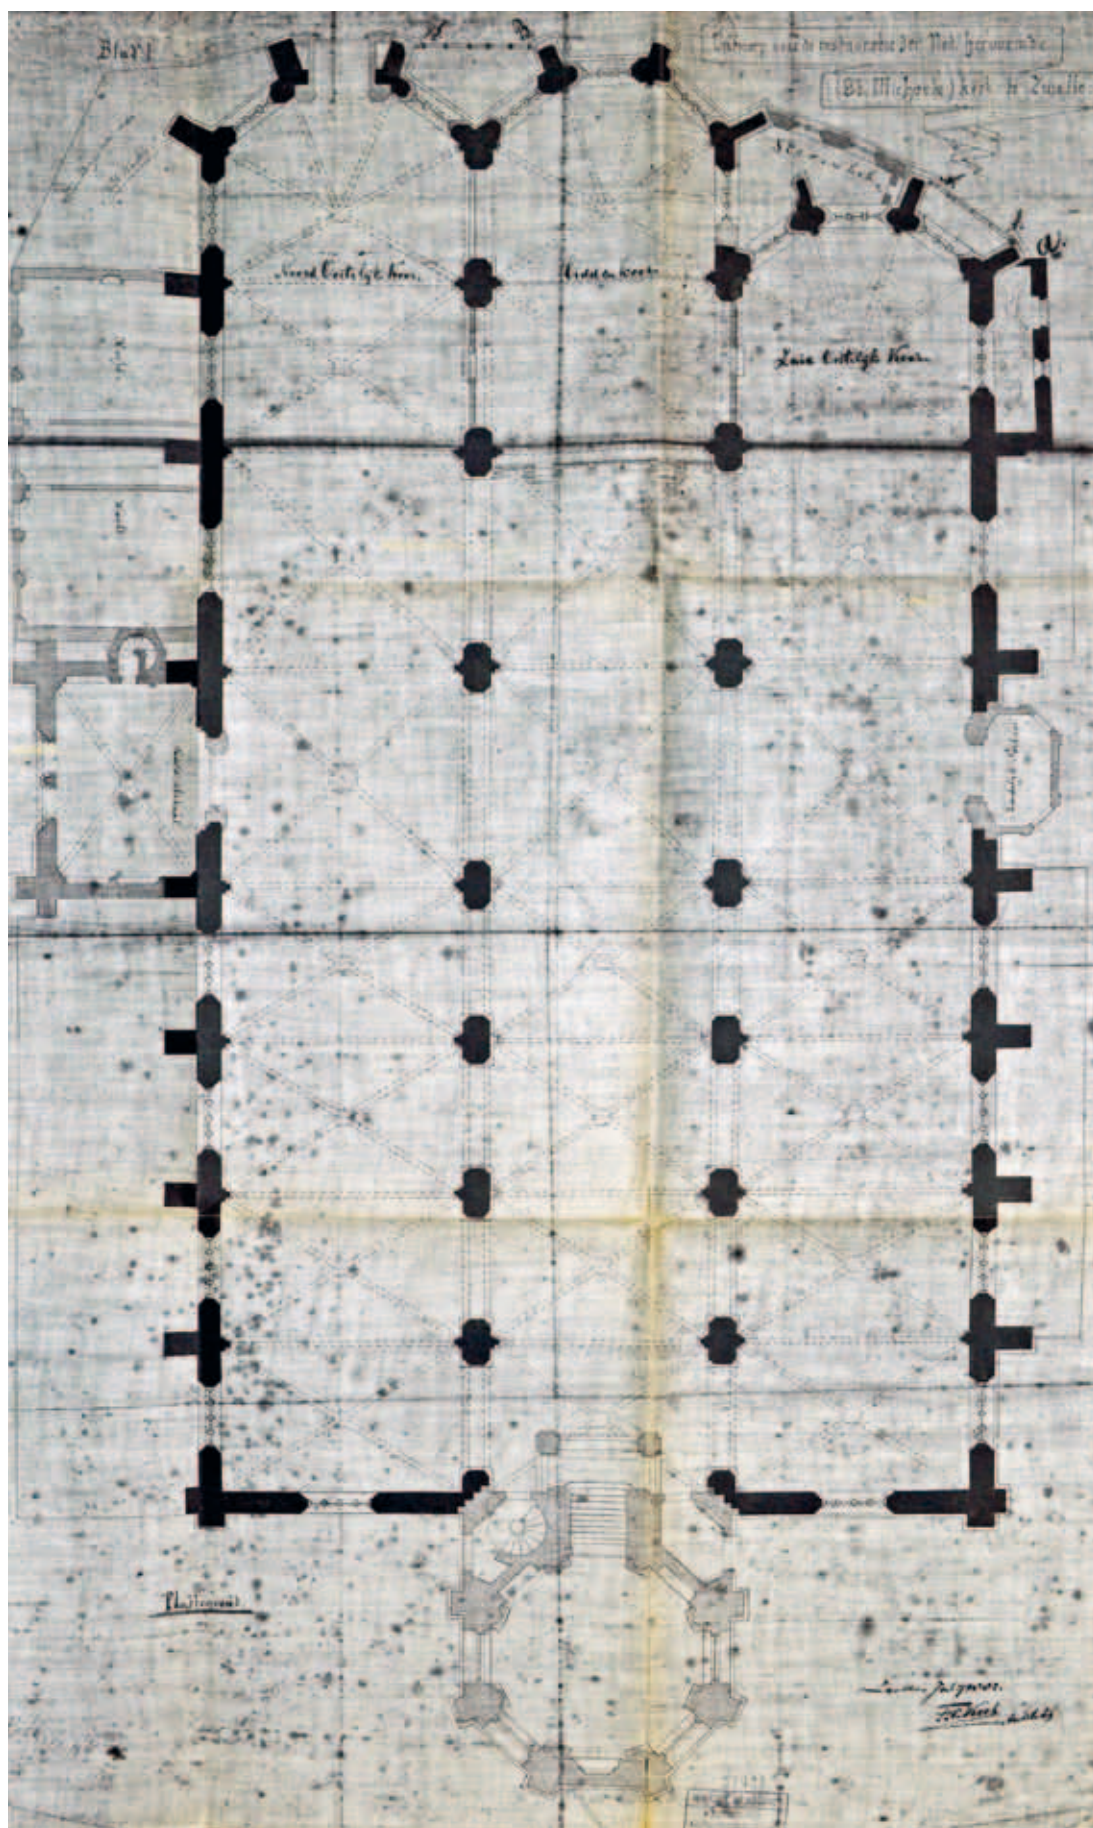
3. Restauratieontwerp van Koch uit 1882, plattegrond (Rijksdienst voor het Cultureel Erfgoed)

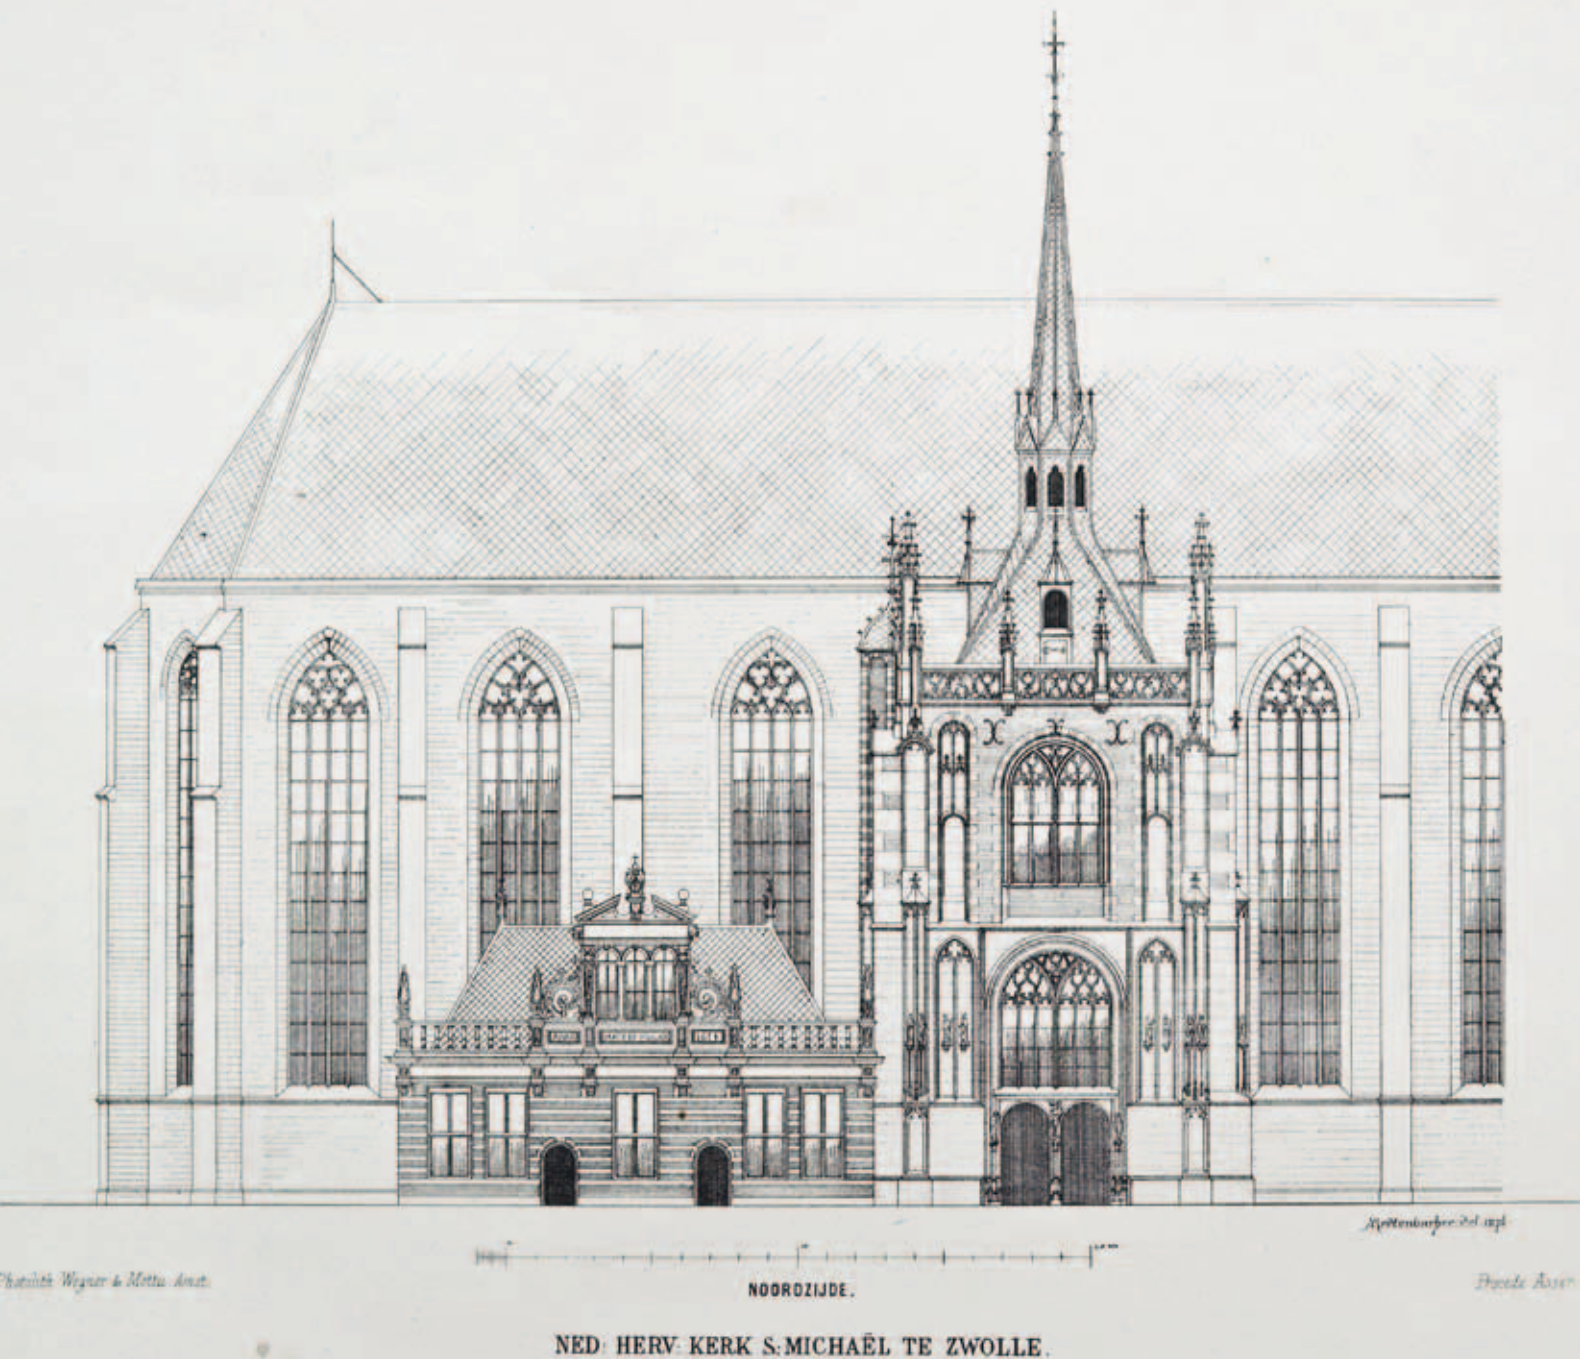
4. Restauratieontwerp van Cuypers uit 1876, noordzijde (*Mededeelingen van de Rijksadviseurs voor de Monumenten van Geschiedenis en Kunst*, 1879, uitgegeven in 1921)

hele noordzijde bewaard zijn gebleven. De ontwerpen voor het noordportaal van Koch en Cuypers vertonen in hoofdlijnen gelijkenis, maar bevatten enkele opmerkelijke verschillen in detaillering (afb. 4 en 5). Zo is de spits van het portaal op de tekening van Koch anders vormgegeven dan in het ontwerp van Cuypers, en bekroond met een beeld van de aartsengel Michaël. Verder zijn de deuren en het ingangsportaal, het dakvenster, de tracering van de blindnissen en het grote venster op de verdieping verschillend in detaillering

en vormgeving. Ook is het portaal in het plan van Cuypers, in tegenstelling tot het ontwerp van Koch, voorzien van een baldakijn. Cuypers heeft daarnaast de aanwezige nissen in het noordportaal opgevuld met beelden van heiligen, terwijl Koch deze heeft leeggelaten. Voor wat betreft de pinakels op de hoeken van de begane grond en eerste verdieping, geeft Koch twee mogelijkheden weer: aan de rechterzijde het ontwerp van Cuypers en aan de linkerzijde langere en spitsere vormgegeven pinakels. Tot slot verschillen de verhou-

dingen van de begane grond en de eerste verdieping van het portaal. De tekening van Redtenbacher kent in verhouding een hogere verdieping dan het ontwerp van Koch.

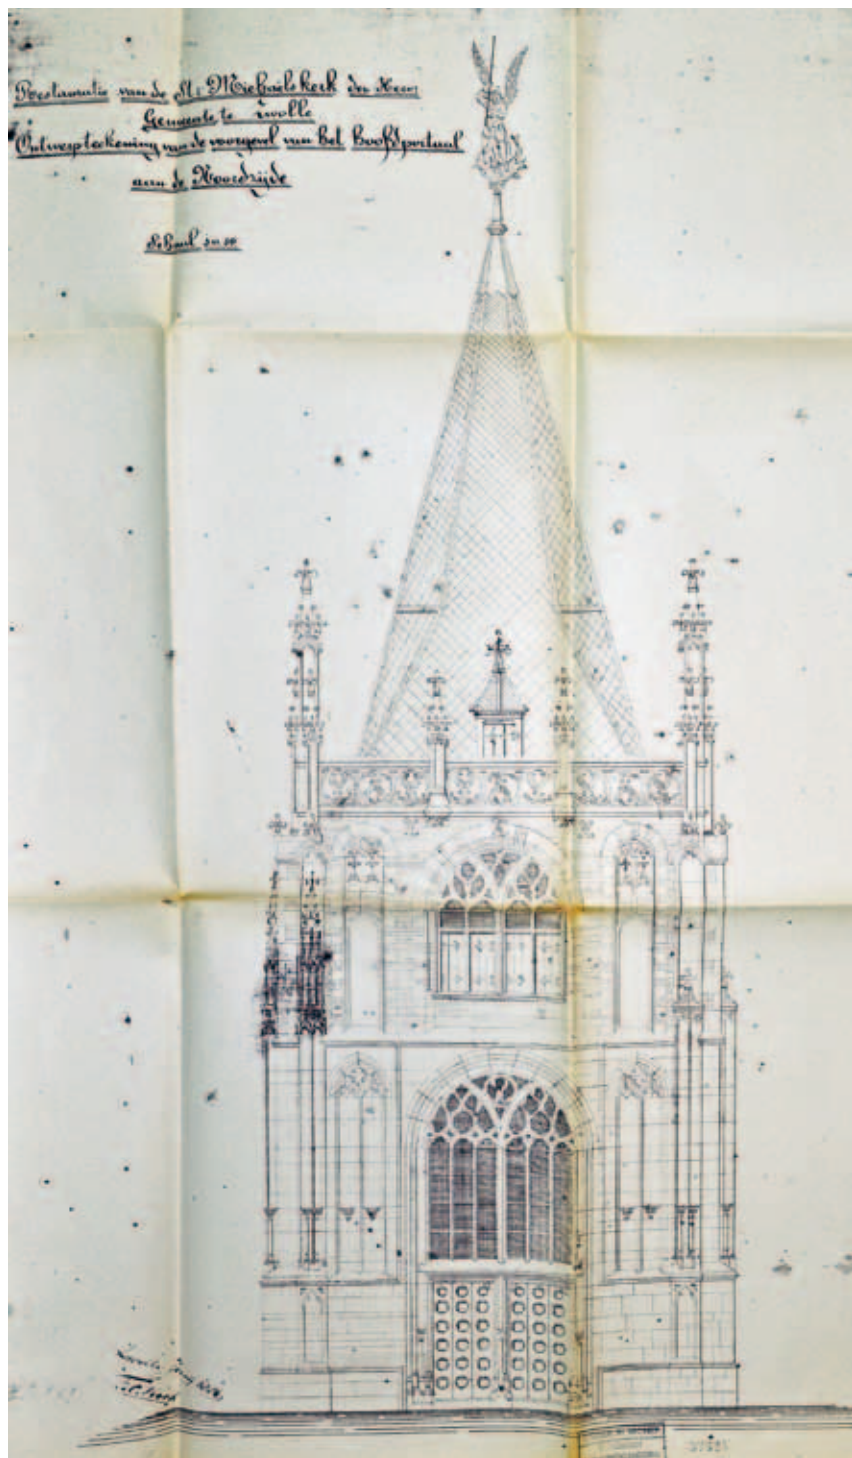
5. Restauratieontwerp van Koch uit 1886, noordportaal (Rijksdienst voor het Cultureel Erfgoed)

pectieve ontwerptekeningen van Koch en Cuypers van het noordportaal vertonen wezenlijke verschillen, met name daar waar het de deuren en de spits betreft. Bij vergelijking van de tekeningen met de huidige situatie, blijkt dat hier uiteindelijk het ontwerp van Koch is uitgevoerd (afb. 4 en 5). Uit de bronnen komt naar voren dat Kochs ontwerp het resultaat is van de opdracht van de afdeling Kunsten en Wetenschappen om een intensieve studie naar de oorspronkelijke toestand te verrichten. Hoewel er al een ontwerp van Cuypers, getekend door Redtenbacher, voorhanden was, werd de juistheid van deze tekening door de Steurs betwist. Deze stelde in een brief aan Cuypers: 'Ik heb die tekeningen leeren wantrouwen, en daarom photographien gevraagd. Nu blijkt dat Redtenbacher op verschillende plaatsen heeft gefantaseerd [...]'.<sup>31</sup> Hierbij werd inge-

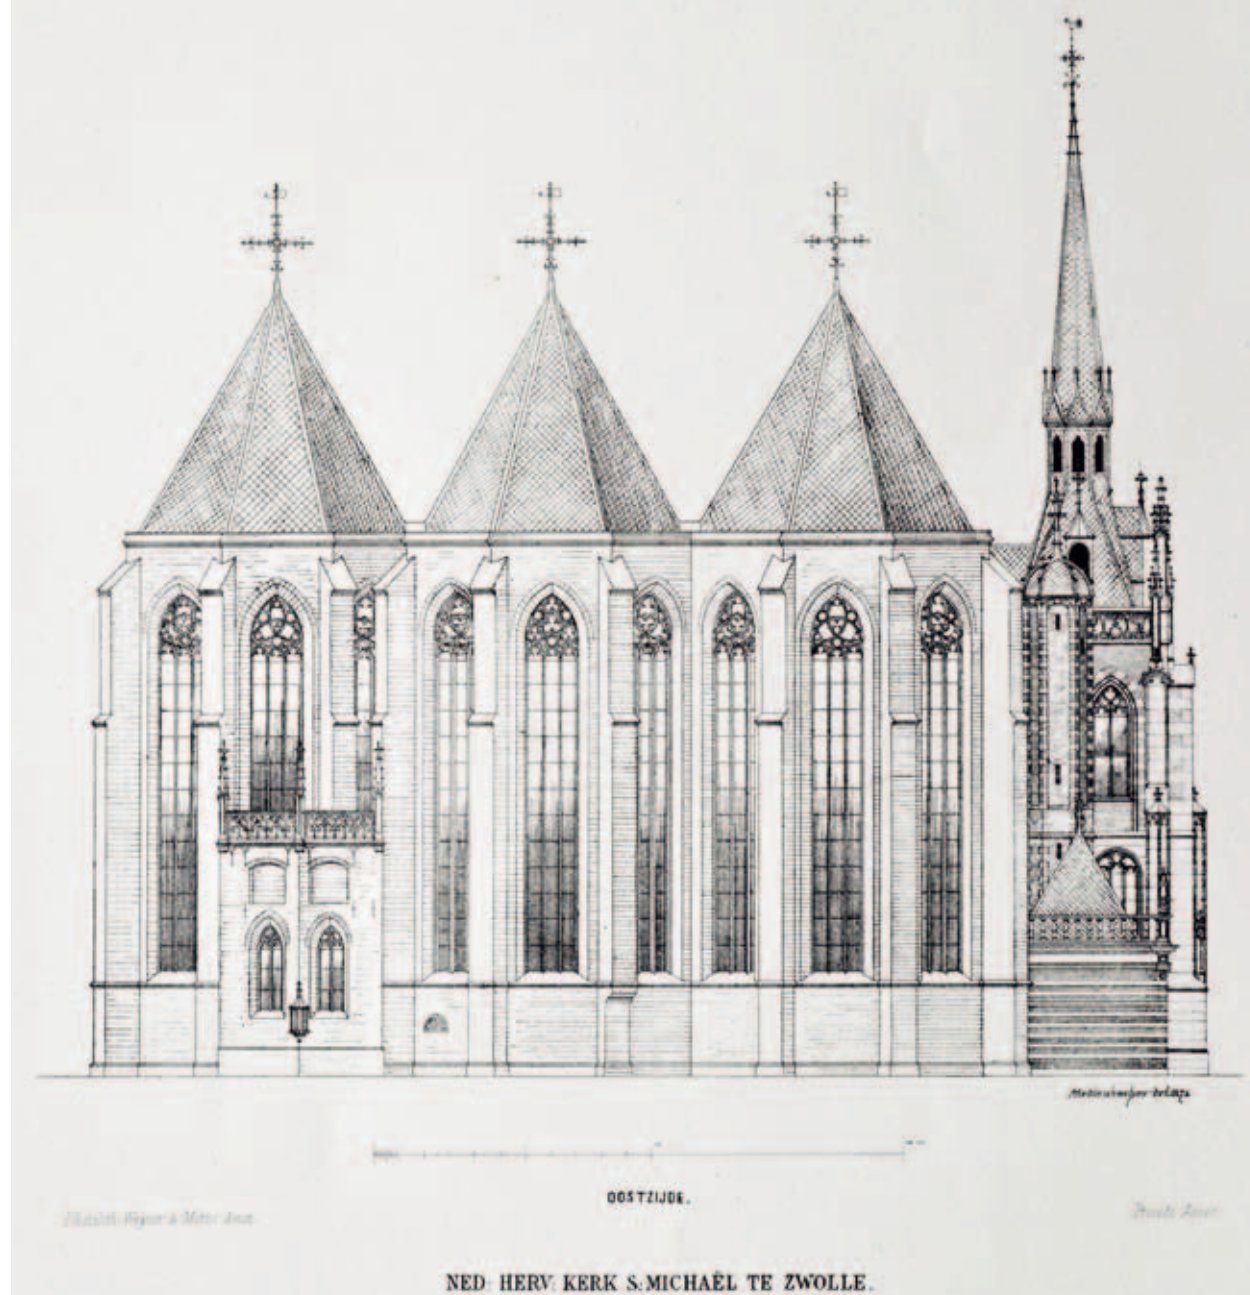
6. Restauratieontwerp van Cuypers uit 1876, oostzijde (*Mededeelingen van de Rijksadviseurs voor de Monumenten van Geschiedenis en Kunst*, 1879, uitgegeven in 1921)

De ontwerp-tekening van Koch uit 1884 voor de oostzijde van de kerk, met de drie koren en de kleine aanbouw met balustrade en pinakels, lijkt op het eerste gezicht een kopie te zijn van het ontwerp van Cuypers uit 1876 (afb. 6 en 7). Een belangrijk verschil is echter dat in het ontwerp van Koch het toegangsportaal in het noordoostelijke koor nog staat ingetekend en dat dit bij Cuypers reeds is verdwenen. Dit laatste is enigszins merkwaardig, omdat Cuypers dezelfde ingang op zijn plattegrond nog wel had ingetekend.<sup>25</sup> Ten slotte is het mogelijk om de profilering van de 'vergotiseerde' vensters van de Grote Kerk van Koch en Cuypers te vergelijken (afb. 8 en 9). In Cuypers' plan van 1876 zijn meerdere ontwerpen voor venstertraceringen weergegeven, waarbij de vormgeving was afgeleid van een oorspronkelijk (dichtgemetseld) venster in de noordgevel. Bij vergelijking van de ontwerpen van Koch en Cuypers, valt op dat bij een aantal vensters de profilering exacte gelijkenis vertoont. Model A, B en de twee voorbeelden van Koch ten behoeve van de noordgevel zijn één op één overgenomen van de plannen van Cuypers uit 1876. De andere voorbeelden van Koch (model B tot en met E) kennen echter subtiele verschillen in de positionering en samenstelling van de gotische motieven, waardoor nieuwe composities ontstaan.

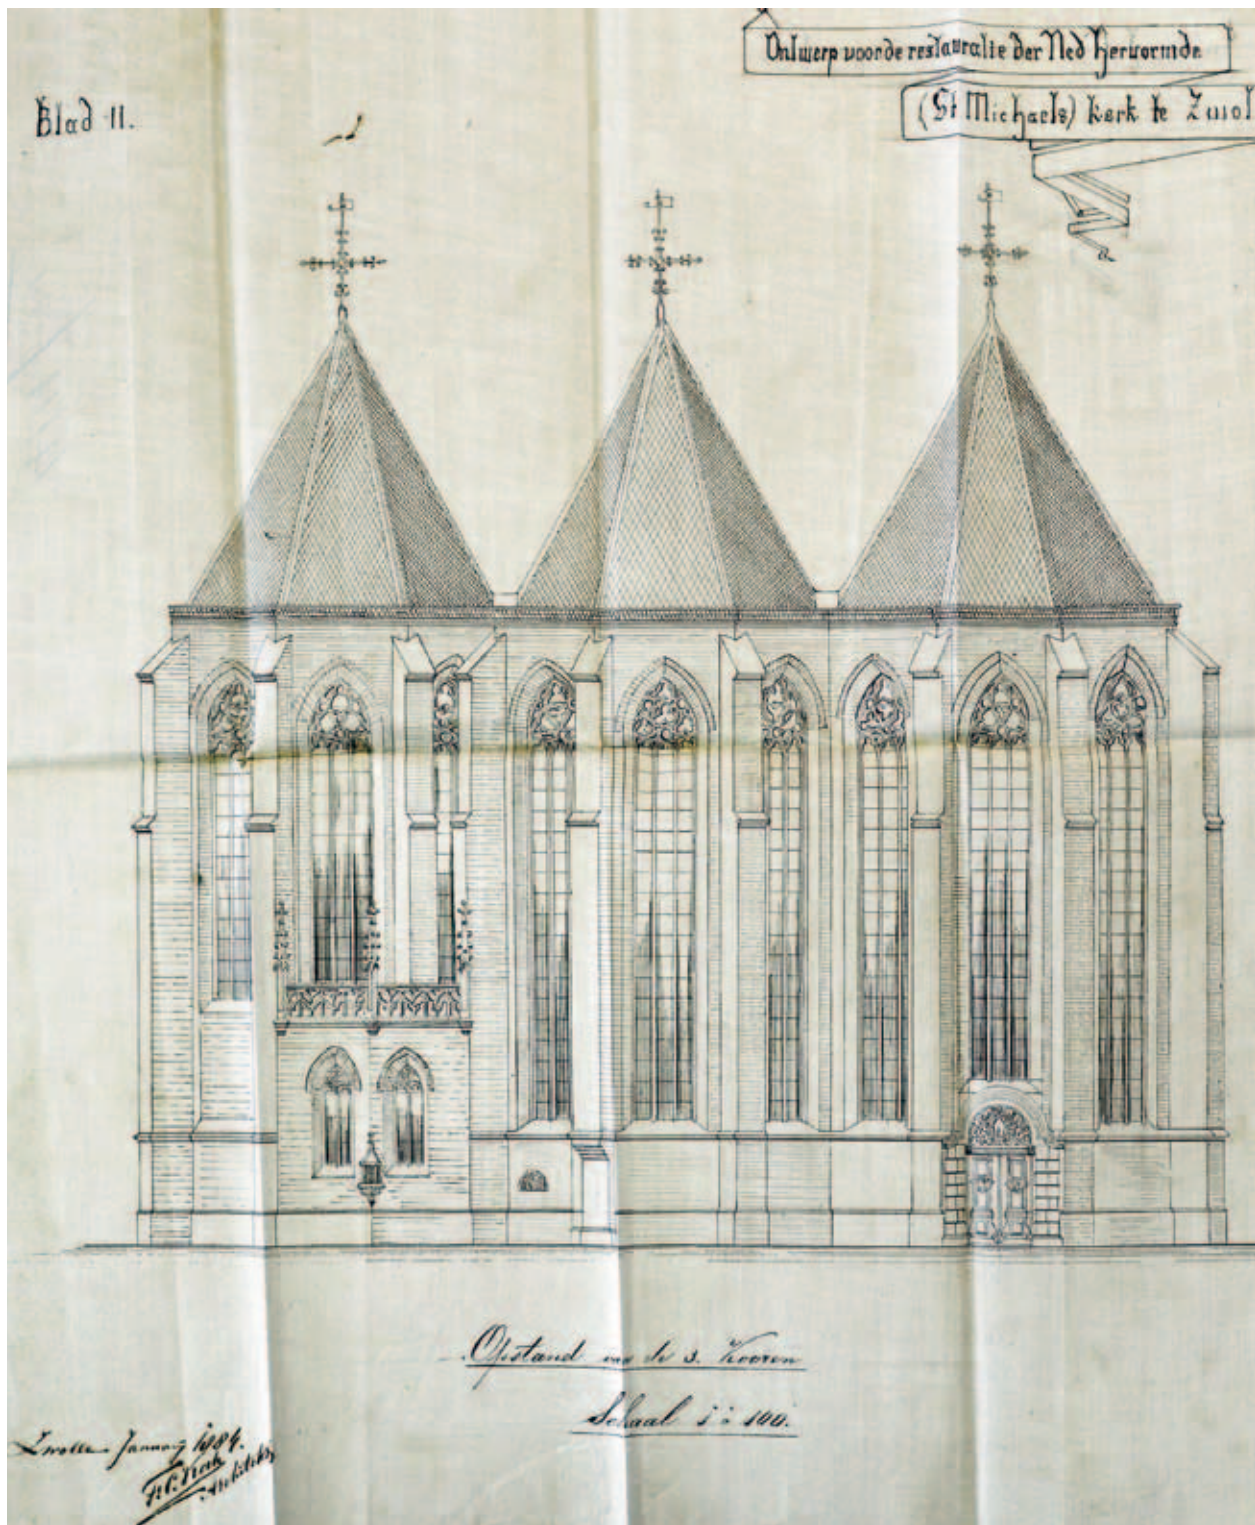
7. Restauratieontwerp van Koch uit 1884, oostzijde (Rijksdienst voor het Cultureel Erfgoed)

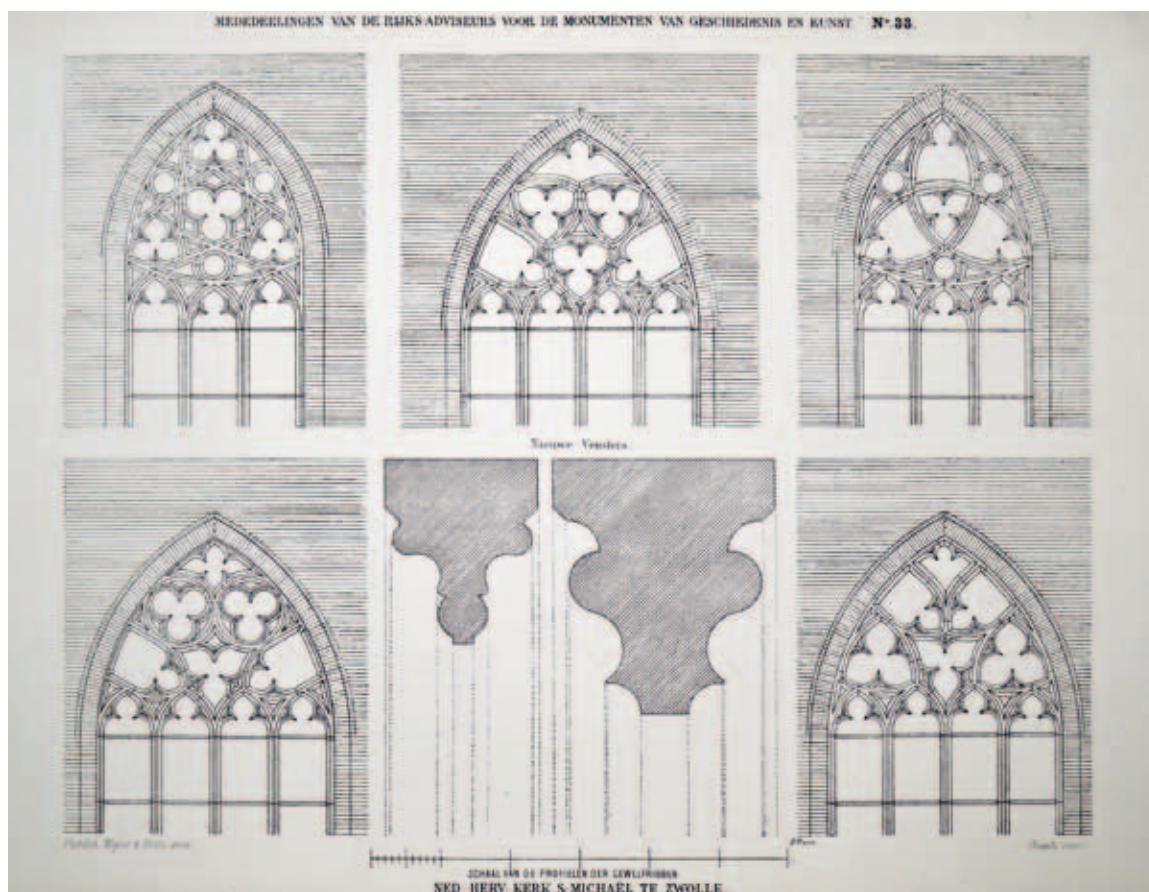
8. Restauratieontwerpen van Cuyper uit 1876 voor nieuwe vensters (*Mededeelingen van de Rijksadviseurs voor de Monumenten van Geschiedenis en Kunst*, 1879, uitgegeven in 1921)

Zo stuurde Koch zijn ontwerpen voor de venstertraceringen, waarbij hij verschillende gotische motieven van diverse vensters had verwisseld en samengevoegd, ter beoordeling naar Cuypers. In de reacties van deze laatste zijn hierover geen negatieve reacties of aanwijzingen ter verbetering te lezen. Het advies van 20 december 1882 bijvoorbeeld, dat zeer waarschijnlijk een reactie was op de in september door Koch toegestuurde stukken over de vensterdetaileringen, vermeldt dat volgens Cuypers 'de detailtekeningen [...] thans onze goedkeuring kunnen wegdragen' en dat de werkzaamheden conform deze tekeningen kunnen worden uitgevoerd.<sup>43</sup> Voor wat betreft de vensters die overgenomen waren van zijn eigen ontwerp van 1876 was dit ook niet verwonderlijk. Ook de eigen ontwerpen van Koch werden door de rijksadviseur positief beoordeeld. Deze venstertraceringen werden vervolgens toegepast in het noordoostelijke- en middenkoor.<sup>44</sup> Koch had in dit geval – weliswaar binnen de kaders van de gegeven vormgeving van de rijksadviseur – de vrijheid om zelf zijn aandeel in het ontwerp te leveren. In 1893 maakte Koch ook het ontwerp voor de vensters in de bakstenen westgevel aan weerszijden van de consistoriekamer. Wederom volgden positieve adviezen en werd het ontwerp van Koch uitgevoerd. Op de tekeningen van Koch voor de bewerking van het glas in lood in de vensters volgde wel kritiek. Deze vensters zouden niet het karakter weergeven van werk uit de vijftiende eeuw. Uit de brief van de minister valt op te maken dat er drie tekeningen naar Koch worden verzonden die afwisselend kunnen worden gebruikt.<sup>45</sup> Omdat deze tekeningen van Cuypers niet in de archieven bewaard zijn gebleven, is niet na te gaan of het om een compleet nieuw ontwerp ging, of dat de rijksadviseur slechts enkele

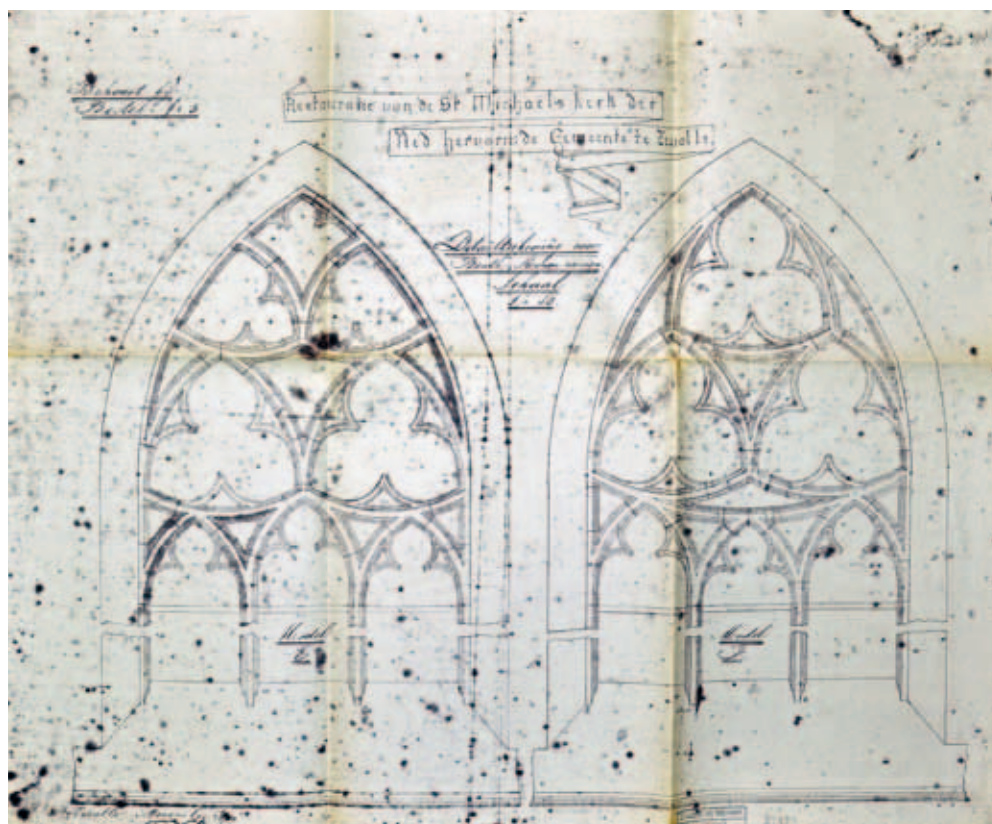
9. Restauratieontwerpen van Koch uit 1882 voor nieuwe vensters, ontwerpen E en F (Rijksdienst voor het Cultureel Erfgoed)

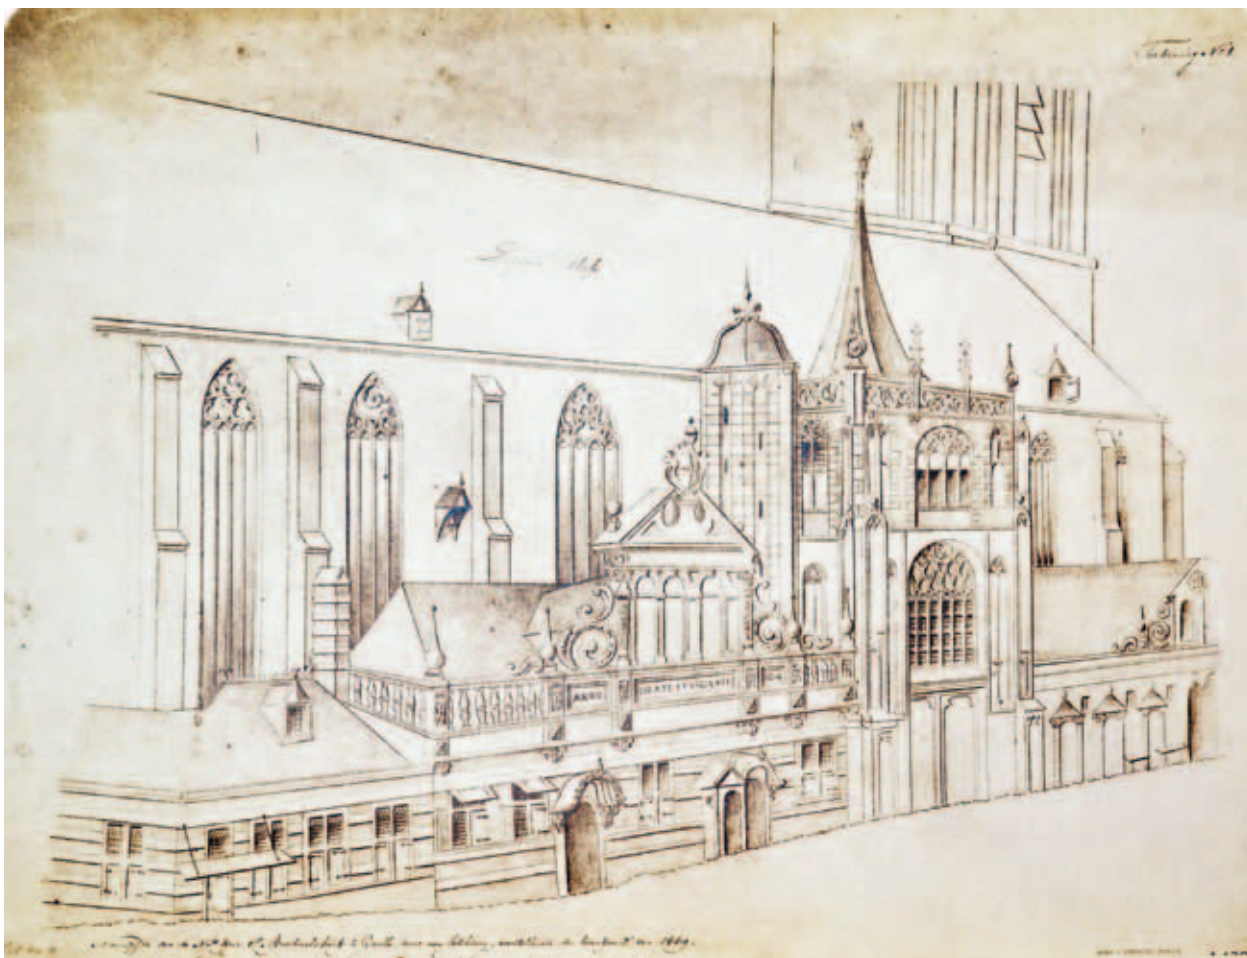
11. Tekening van Koch van de noordzijde van de Grote Kerk, gemaakt in 1886 naar studie van het schilderij 'de Torenbrand van 1669' (Rijksdienst voor het Cultureel Erfgoed)

Om meer zekerheid te genereren over de oorspronkelijke toestand van het portaal, gaf de Steurs Koch de opdracht om twee schilderijen na te tekenen en te analyseren: een schilderij over de torenbrand van 1669 en een van het noordportaal van D. van Etten uit 1782.<sup>34</sup> Cuypers zal deze schilderijen waarschijnlijk ook gekend hebben, voordat hij zijn ontwerp maakte. Hij en De Stuers lieten zich bij restauratieontwerpen vaker inspireren door oude afbeeldingen. De referendaris probeerde in dat geval de oorspronkelijke toestand te achterhalen. Voor de architect Cuypers vormden de historische afbeeldingen vaak een inspiratiebron voor het toewerken naar een beeld van hoe het gebouw er idealiter zou moeten uitzien.<sup>35</sup> Koch op zijn beurt probeerde met het kopiëren van de schilderijen de oorspronkelijke ('primitieve') situatie van het noordportaal te 'reconstrueren' (afb. 11). Zo gaf hij aan dat op het schilderij van 1669 de 'tussen pinacles in de ba-

lustrade in primitieven toestand verkeerden; doch de hoekpinacles voorzeker niet.'<sup>36</sup> Voor de toegangsdeuren van het portaal stelde Koch dat het bestaande kozijn met de halfronde dagopeningen van latere tijd moest dateren.<sup>37</sup> Daarnaast hield hij zich bezig met het perspectief van de schilderijen, om zo de verhoudingen van de verschillende verdiepingen van het noordportaal in het ontwerp te kunnen verbeteren. De Stuers schreef aan de hand van de bevindingen van Koch aan Cuypers dat de ronde bogen boven de twee deuren niet juist waren en dat er in de oorspronkelijke situatie sprake was van rechte lateien op kraagstukken. De referendaris drong vervolgens aan op het herstel hiervan. Wat de kapvorm betreft vond De Stuers dat men bij de restauratie de [...] schilderijen zou moeten volgen, niet 'de phantasieën' van Redtenbacher.<sup>38</sup> Tevens zou het beeld van Michaël weer op de spits moeten worden herplaatst. Op het ontwerp van Koch werden ook de verhoudingen tussen de begane grond en de eerste verdieping van het noordportaal gewijzigd.

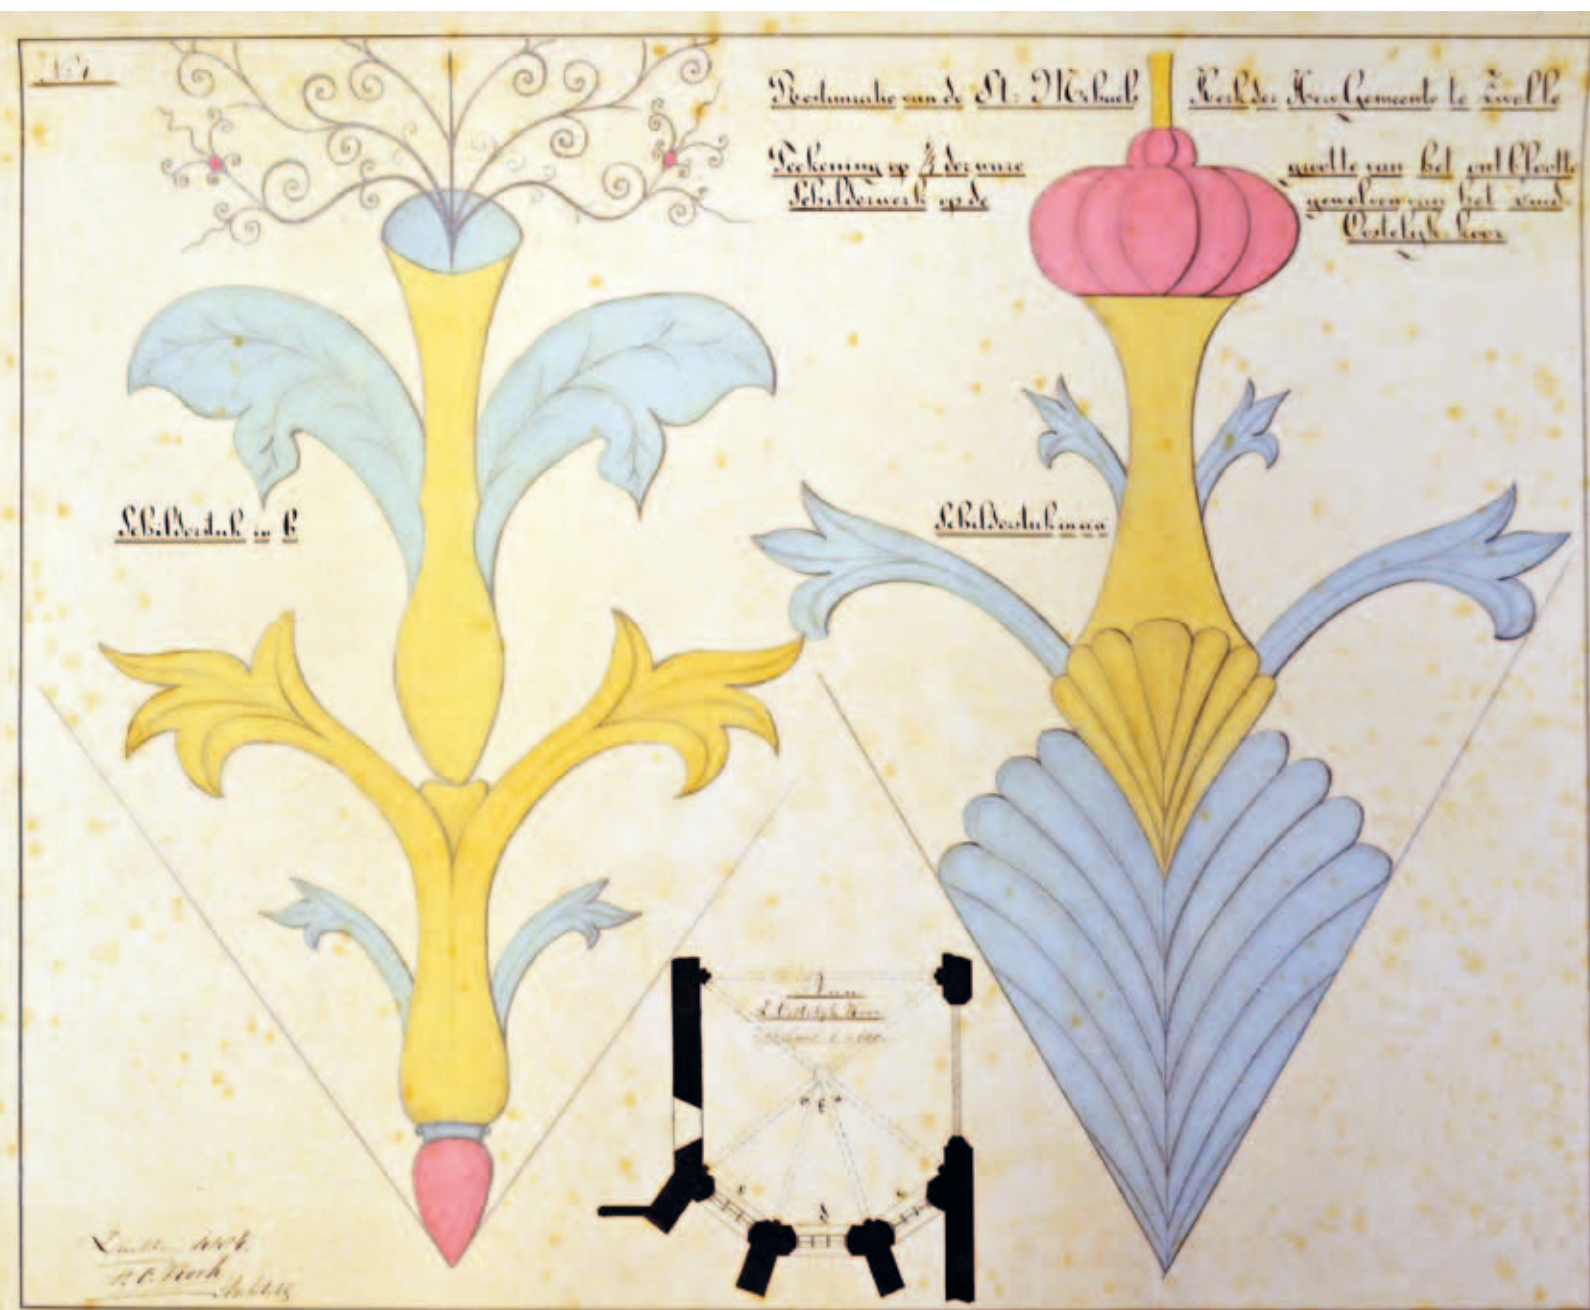
13. Documentatietekening van Koch uit 1884 van de bewaard gebleven gewelfschilderingen in het zuidoostelijke koor (Archief NAI Rotterdam)
