Het Portugese- of Buitenkerkhof in Pulicat op de oostkust van India. Een oude VOC begraafplaats in ere hersteld

Hans Schiebroek en Marion Peters

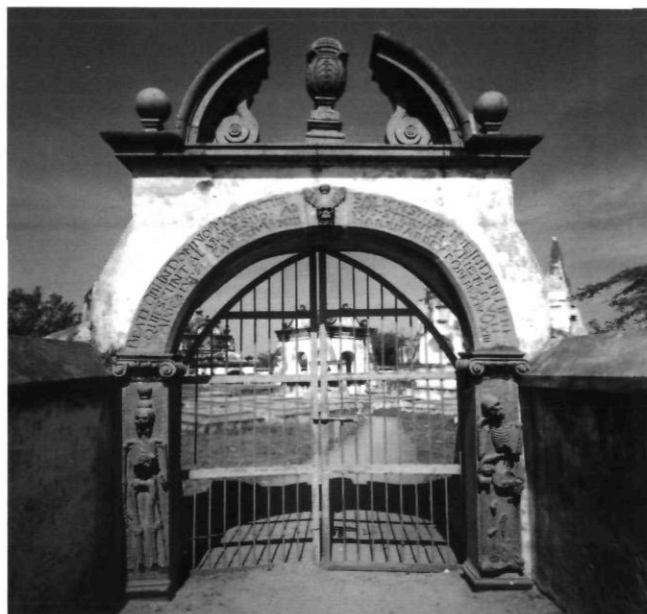
Afb. 1. Ingang van het beschermde Binnenkerkhof in Pulicat (foto Ferry André de la Porte)

De eerste auteur bracht in 1993 voor het eerst een bezoek aan Pulicat naar aanleiding van een verzoek van de Indiase 'Franciscan Sisters of St. Joseph' om hulp bij het bouwen van een school en toiletten. Het eerste dat opviel was een monumentale poort. Daarachter rezen enkele hoge piramidevormige monumenten op (afb. 1). Aan weerszijden van die poort stond het

beeld van een skelet, terwijl op de boog een bijbeltekst in het Nederlands stond gehouwen: "Anno 1656. Salich Sijnse Die In Den Here Sterven. Sij Rusten van Haren Arbeyt. Openb: 14: V: XIII." Links op de boog was dezelfde tekst vertaald in het Latijn. De poort bleek toegang te geven tot een begraafplaats met een groot aantal grafstenen. Grafstenen met oud-Hollandse teksten die zo duidelijk en gaaf waren, dat ze geen 350 jaar oud, maar als nieuw leken. Deze onverwachte confrontatie met het VOC-verleden in India was overweldigend. 'Hier leyt Begraven' stond er steeds. Zoveel mannen, vrouwen, en vooral jonge kinderen... Wat voor leven hadden deze Hollanders in dit godverlaten oord zo ver van het vaderland gehad? Toen ook nog resten van het fort Geldria aangetroffen werden, bouwvallige maar ooit monumentale huizen en andere herinneringen uit de meer dan tweehonderdjarige aanwezigheid van de VOC, was de belangstelling definitief gewekt.

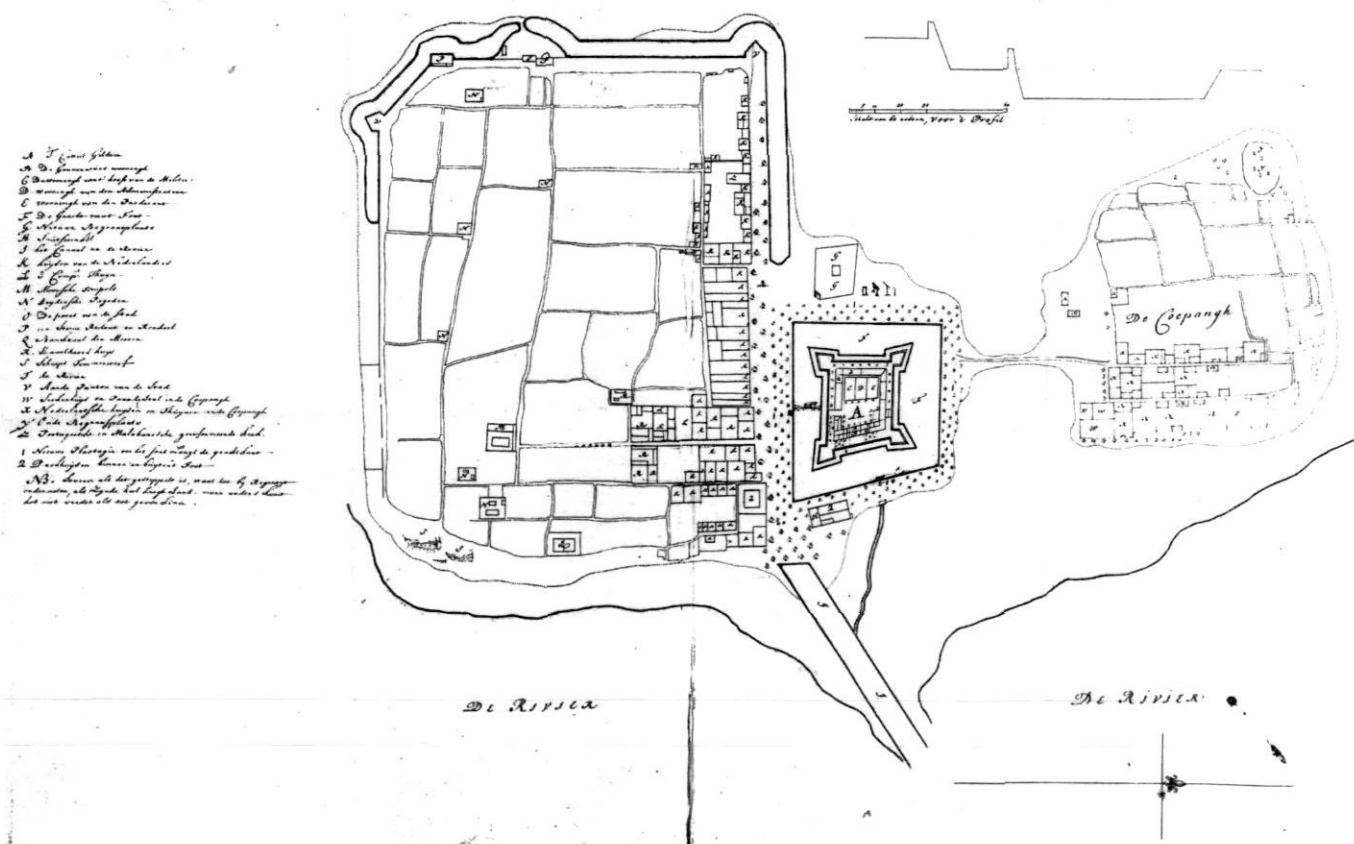
Afb. 2. Plattegrond van het fort Geldria (Nationaal Rijksarchief Den Haag)

ten een schat aan informatie, namelijk: het 'Casteel Geldria' met plattegrond, doorsnede en gedetailleerde beschrijving van alle ruimten tot de secreten toe (afb. 2), plus de plattegrond van "De Stadt Palliacatta met het Casteel Geldria en het visschersdorp De Coepangh" (afb. 3). De aandacht werd vooral getrokken door de plattegrond van de stad, waarvan nog zoveel te herkennen was. In het bijzonder een ovale vorm met letter 'Y' getekend nabij de rand van de Coepangh en in de beschrijving aangeduid als 'Oude Begraafplaats' intrigeerde. Nog een begraafplaats? Zou daar nog iets van terug te vinden zijn? Het volgende werkbezoek aan India bij de pastoor van Pulicat moest opheldering brengen.

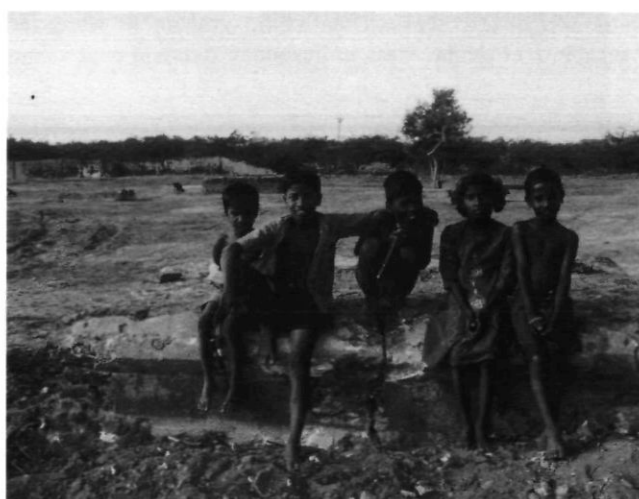
Afb. 4. Het vrij gemaakte terrein met het lange muurfragment op de achtergrond (foto Hans Schiebroek)

Bij het volgende werkbezoek aan Pulicat bleek het terrein van de begraafplaats op twee bomen na geheel vrij van begroeiing te zijn gemaakt (afb. 4). Daarbij was veel interessants tevoorschijn gekomen. Namelijk een terrein van ongeveer 75 x 45 meter met daarop wel tweeëntwintig graven. Al waren de meeste in zeer slechte staat, er bevonden zich ook ongeschon-

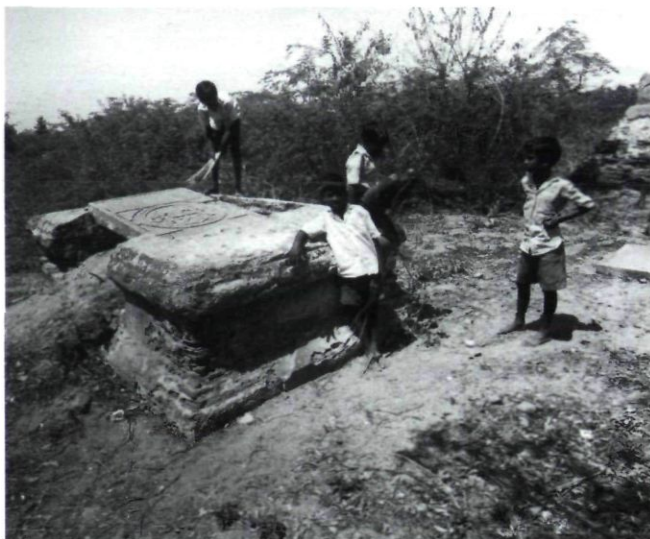
Afb. 5. De graftombe van Pieter Boreel met rechts het piramidevormige monument (foto Ferry André de la Porte)

den zerken onder (afb. 5). Van de oorspronkelijke omringende muur waren nog twee fragmenten over met een respectievelijke lengte van 20 en 6 meter. De plaats van de oorspronkelijke ingang viel nu ook te traceren. Voorts bleek van de muur over de gehele omtrek nog de fundering tot maaiveldniveau aanwezig, een grote meevaller, terwijl op het kleinste muurfrag-

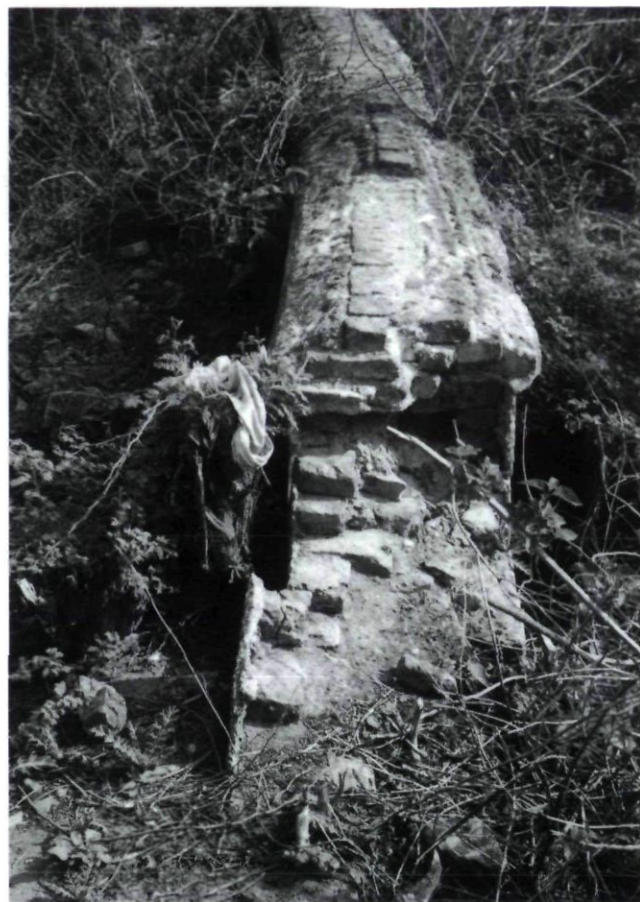
Afb. 6. Het korte muurfragment met bewaard gebleven kap (foto Hans Schiebroek)

ment zich nog de oorspronkelijke afdekking bevond (afb. 6). Hierdoor was een historisch verantwoorde reconstructie mogelijk. De twee steens, bakstenen muur had een dikte van 45 centimeter en was omstreeks 150 centimeter hoog.¹ Verder bleek ook het pleisterwerk aan beide zijden van het metselwerk nog grotendeels aanwezig. Zowel voor metselwerk als pleisterwerk was als bindmiddel schelpkalk gebruikt. Langs de fundering lopend omvatte de totale de omtrek van de muur 210 meter.

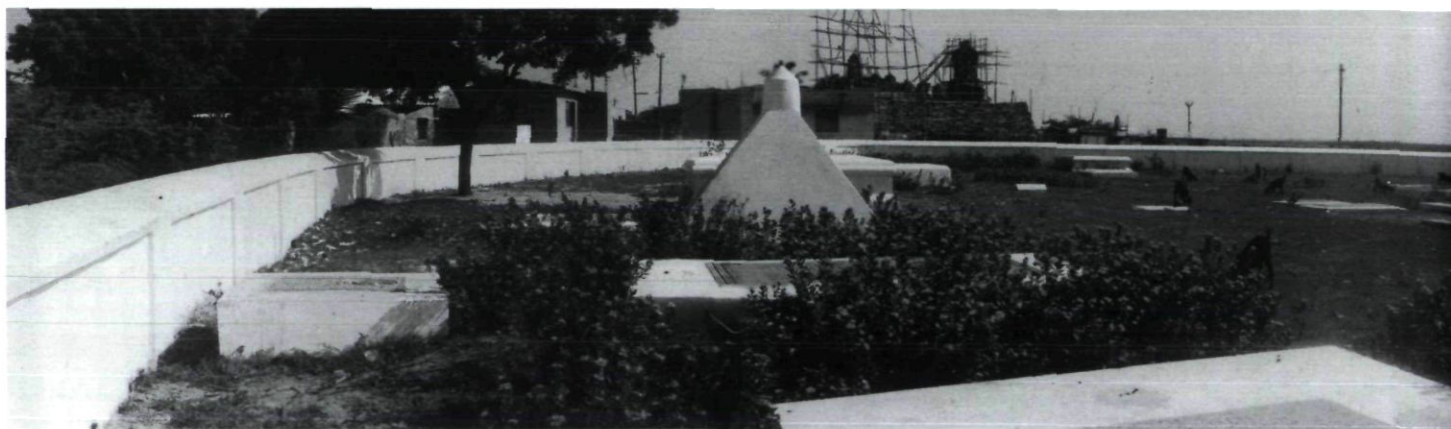
Afb. 8. Overzicht van de geresatureerde begraafplaats (foto Hans Schiebroek)

Aldus werd de omringende muur opgemetseld (afb. 7), en de grafstenen die door de dorpelingen waren terug gebracht op hun oorspronkelijke onderbouw gezet, voor zover die ten minste nog aangetroffen werd. Eind 2001 was het werk klaar (afb. 8 en 9). Bij elkaar had de restauratie 611.653 rupees gekost ofwel € 12.233,-. Omdat van een Nederlandse aannemersvereniging nog € 2300,- was ontvangen, bleven de bouwkosten binnen het budget. Bij de oplevering bleken er echter toch twee dingen mis te zijn gegaan. De aannemer had op eigen initiatief tussen de muurverzwaringen steeds vijf cannelures ter verfraaiing in het pleisterwerk aangebracht, duidelijk in afwijking van het nog aanwezige pleisterwerk op de nog aanwezige muurfragmenten. De tweede misvatting betrof de topafwerking van het piramidevormige grafmonument. In plaats van de bolvormige aftopping had men er een kegel van gemaakt. Deze fout kon echter aan de hand van een foto van de oude vorm weer worden hersteld.

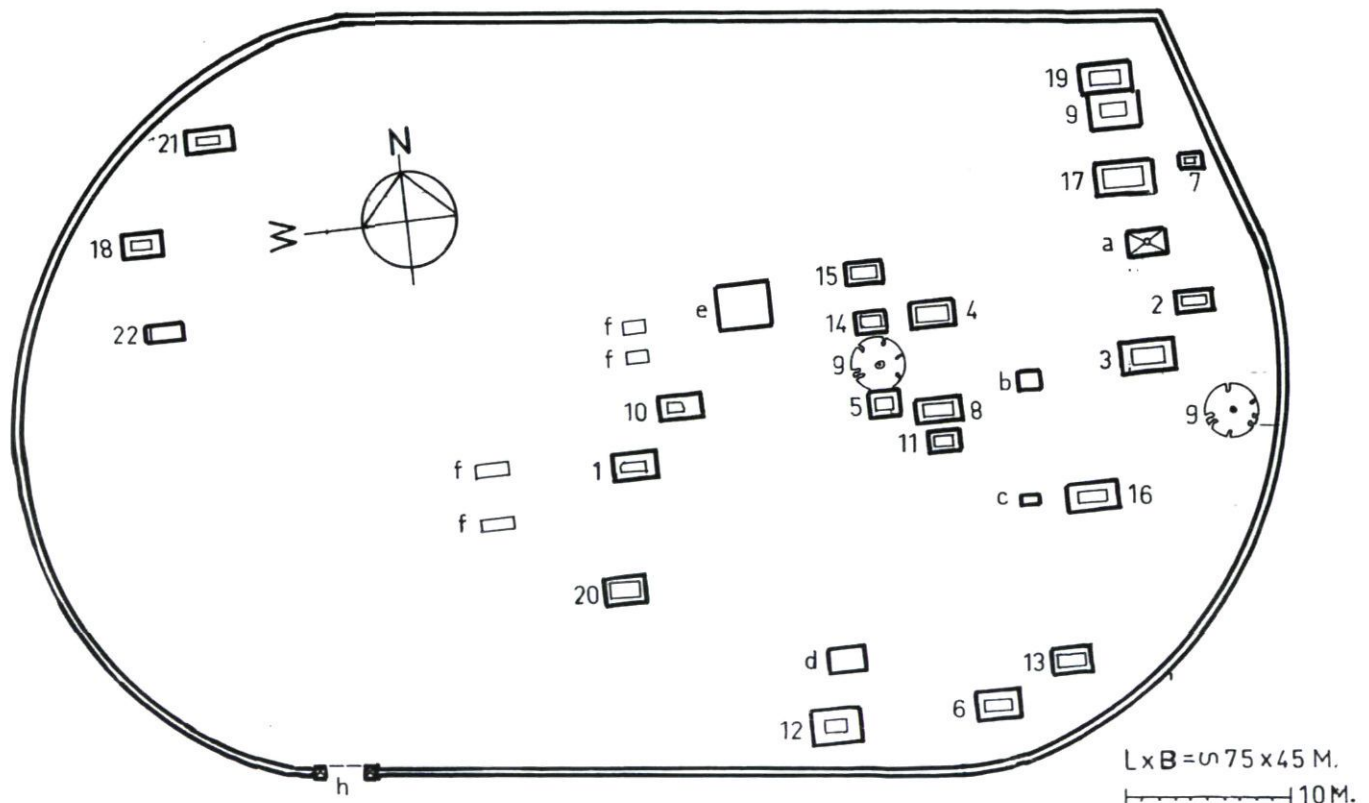
Op het kerkhof zijn uitsluitend bouwkundige werkzaamheden verricht. Archeologisch of bouwhistorisch onderzoek heeft niet plaatsgevonden. Een dergelijk onderzoek lijkt, achteraf gezien, niettemin wenselijk, omdat het de oudst bewaarde VOC-begraafplaats in India betreft. De positie van de graven is ingemeten en op kaart gezet. De nummering in Bijlage 1 volgt de chronologische volgorde van begraving en verwijst naar de naam van de begraven(e)n (afb. 10).

Afb. 10. Plattegrond van de Oude Begraafplaats of Buitenkerkhof (tek. Hans Schiebroek 2002). Verklaring van de letters op de plattegrond van de begraafplaats: a. Piramidevormig monument op vierkanten console waarop lingam-achtige paal. Materiaal: gepleisterd baksteen. Verder geen aanduiding; b. Gravsokkel zonder grafsteen. Gerestaureerd en gepleisterd; c. Kindergraffe zonder tekst, bij graf 16; d. Gravsokkel zonder grafsteen. Gerestaureerd en gepleisterd; e. Grote grafkelder zonder aanduiding. Afmetingen 324 x 269 x 72 centimeter. Inkassingen voor houten balken waren nog zichtbaar, kennelijk heeft de afdekking bestaan uit houten balken, waarover verschillende lagen gebakken plavuizen in specie, een oude destijds gangbare constructie. In de kelder werden beenderen aangetroffen, welke onberoerd zijn gelaten. De tombe is gevuld met zand en vlak afgewerkt. Mogelijk is dit een graf geweest voor een groter aantal personen; f. Moderne begravingen: 2 personen begraven in 2000 en 2 in 2002; g. Plaats van de twee schaduwbomen welke inmiddels zijn omgehakt. Het is de bedoeling dat er nieuwe bomen worden geplant van een sterk vertikaal groeiend type. Geld hiervoor ontbreekt voorsnog.

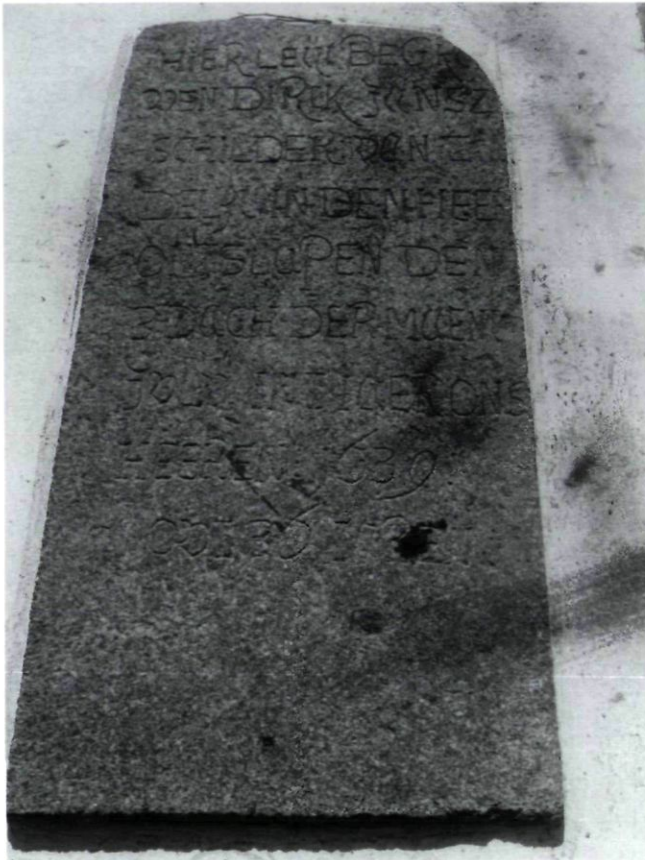
Afb. 11. Grafsteen van Dirck Jansz, 1639 (foto Hans Schiebroek)

zijn toen alle grafzerken gefotografeerd en gedocumenteerd. Eén zerk, namelijk van de vaandrig Hans Wolf, staat intussen geboekstaafd als vermist, daarentegen werd een andere reeds opgegeven steen weer door de bevolking teruggebracht. Het betreft de zerk van de Delftse, in 1639 gestorven kunstschilder Dirck Jansz (afb. 11). Met de terugplaatsing is zijn steen niet alleen de oudste grafsteen van een VOC-dienaar in India geworden, maar is hij nog meer uniek omdat het de enige steen van een kunstschilder betreft. Een geheel nieuwe vondst betreft de

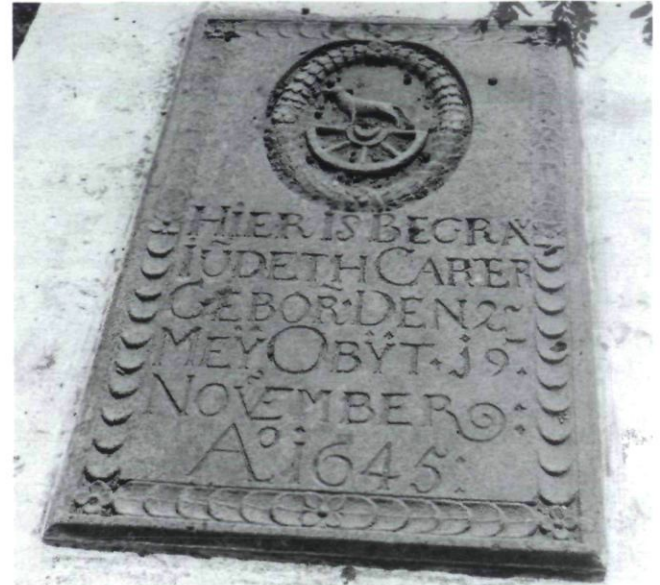
Afb. 12. Grafsteen van Judeth Carter, (foto Hans Schiebroek)

kleine grafzerk van Judeth Carter (afb.12). Hij werd vlak onder het maaiveld tijdens de werkzaamheden aan het kerkhof teruggevonden. In de lijst grafstenen van J.J. Cotton uit 1905 staat hij niet vermeld.³ Het opschrift ervan luidt:

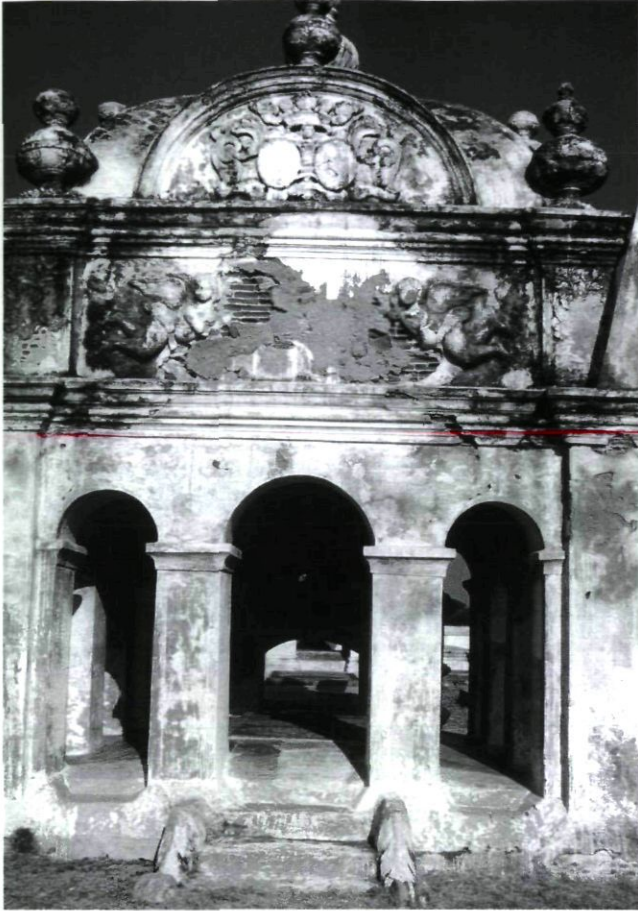
Afb. 13. Overkoepeld graf op het Binnenkerkhof, 1737; voortschrijdend verval (foto Hans Schiebroek)

beschermde status geniet. Door het ontbreken van het noodzakelijke onderhoud zijn de monumentale graven aan verval onderhevig. Dit geldt in het bijzonder voor het koepelgraf van Anna Gallart-Möller (1737), waarvan het decoratieve stucwerk door vertering en plantengroei steeds ernstiger raakt aangetast (afb. 13).

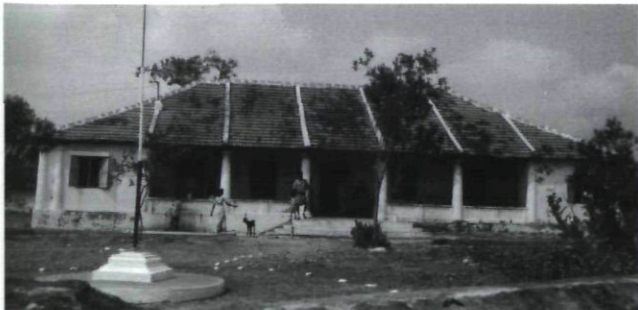
Afb. 14. De vroegere smidswinkel, thans een medisch centrum (foto Hans Schiebroek)

'Smitswinkel en Pachthuysen' (H): Op de aangegeven plaats staat een 18^{de}-eeuws gebouw met monumentale veranda, welke nu dienst doet als het plaatselijke hospitaaltje. Enkele jaren geleden zijn enkele gebouwen in de nabijheid opgetrokken die het zicht vanaf de vroegere 'Plantagie' belemmeren. Een redelijk gaaf overgebleven gebouw dat zeker bescherming verdient (afb. 14).

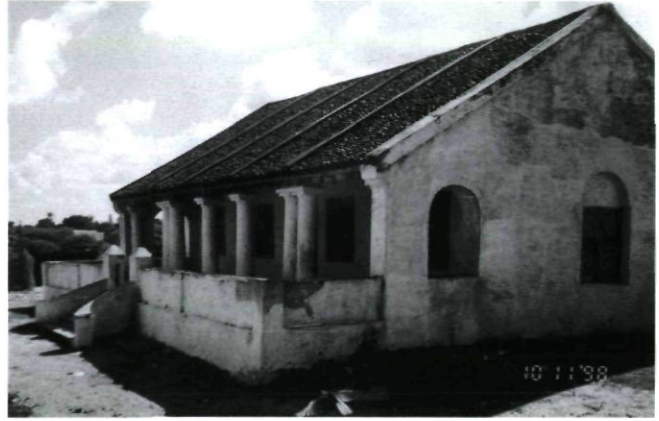
Afb. 15. De oude pastorie, een 18de-eeuws VOC-gebouw (foto Hans Schiebroek)

'Nederlandsche huysen en thuynen in de Coepangh' (X): Hiervan is de oude pastorie van de r.-k. kerk in de Coepangh nog bewaard, tegenwoordig Kottaikuppam geheten. Het is een 18^{de}-eeuws gebouw met een monumentale zuilengalerij dat naast de kerk ligt (afb. 15). De vorige pastoor van dit vissersdorp liet circa 15 jaar geleden een nieuwe woning bouwen en sindsdien wordt het gebouw gebruikt om er af en toe een bruiloft te vieren. In een van de ruimtes is een kleuterklasje ondergebracht, terwijl in het achterliggende keukengebouwte 's nachts een arme oude man slaapt. Deze pastoor wilde beide gebouwen het liefst afbreken vanwege de slechte staat waarin ze verkeren en hoopte dat wij op die plaats dan een multi-

functioneel gebouw zouden neerzetten. De oude gebouwen verdienen echter handhaving vanwege de historische waarde ervan. Met het geld bestemd voor het kerkhof konden ook nog enkele noodzakelijke restauratiewerkzaamheden worden uitgevoerd, zoals het waterdicht maken van het dak. Vanwege het voor bezoekers ontbreken van mogelijkheden om te overnachten in Pulicat, voelt de pastoor voor het idee om de oude pastorie in te richten met twee gastenkamers en een permanente expositie in de centrale hoofdruimte over de VOC-ach-

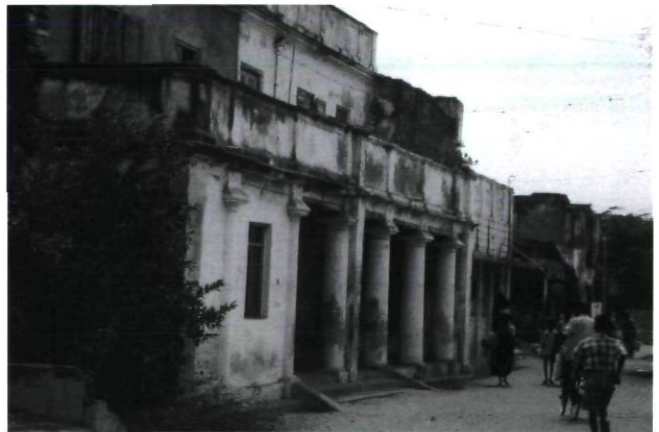
Afb. 16. Een van de laatste VOC-woningen (foto Hans Schiebroek)

'Huysen van de Nederlanders' (K): Van enkele achttiende-eeuwse woningen staan nog de zwaar vervallen resten; zij zijn meest onbewoond, klaar om voor nieuwbouw plaats te maken (afb. 16). De afgelopen tien jaar zijn reeds verschillende van deze ruïnes verdwenen. Vooral hier geldt dat spoed geboden is om wat er nog is te kunnen inventariseren en documenteren voordat alle sporen van deze woningen zijn uitgewist. De

woningen die aan de welgestelden onder de Nederlanders toebehoorden, kenmerken zich door een monumentale galerij met zware natuurstenen zuilen aan de straatzijde. Deze woningen tellen twee verdiepingen, die in zwaar baksteen metselwerk opgetrokken zijn. Al dit metselwerk is bepleisterd. Achter het hoofdgebouw bevindt zich een binnenplaats met aan drie zijden daarvan lage bijgebouwen.
