BULLETIN
VAN DE
KONINKLIJKE
NEDERLANDSCHE
OUDHEIDKUNDIGE
BOND

Jaargang 64 | Aflevering 3

Goedereede en zijn oude gebouwen

GOEDEREDE EN ZIJN OUDE GEBOUWEN

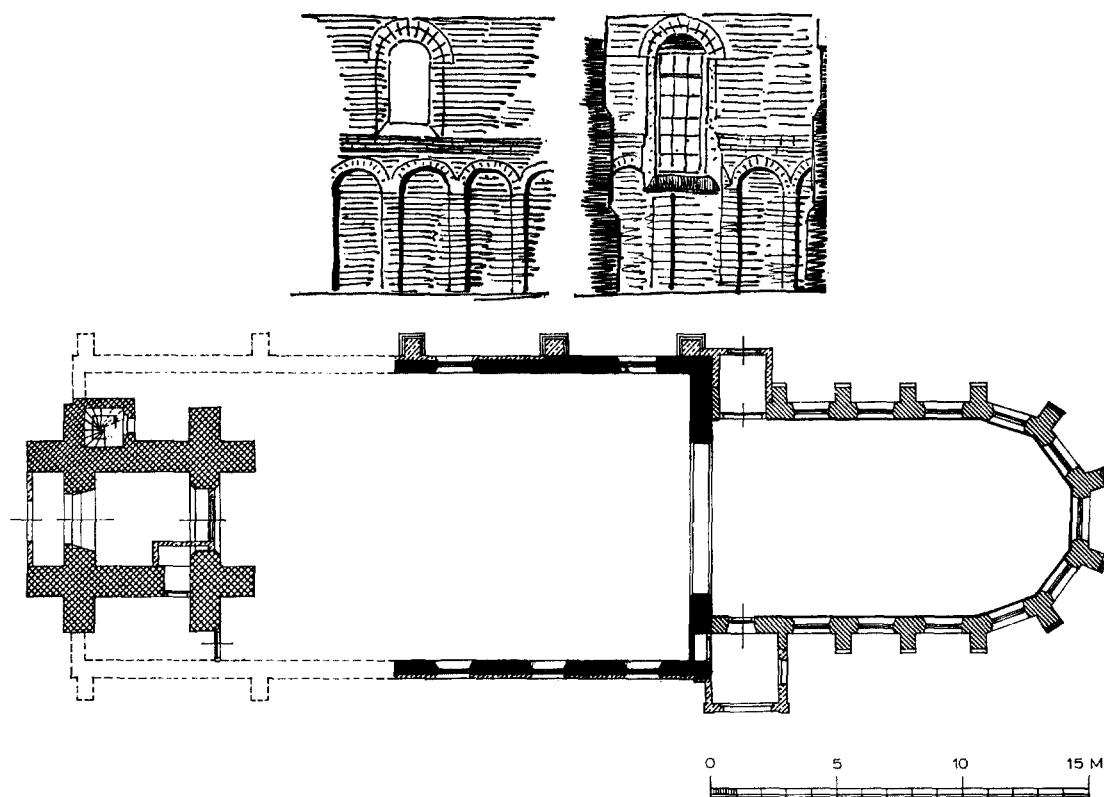
Fig. 1. Plattegrond, schaal 1:300, van de kerk te Ouddorp voor de verbouwing van 1905 (tekening Monumentenzorg) en een afbeelding van de bewaard gebleven romaanse travee aan de noordzijde — rechts bestaande toestand, links reconstructie — naar een schets van Adolph Mulder.

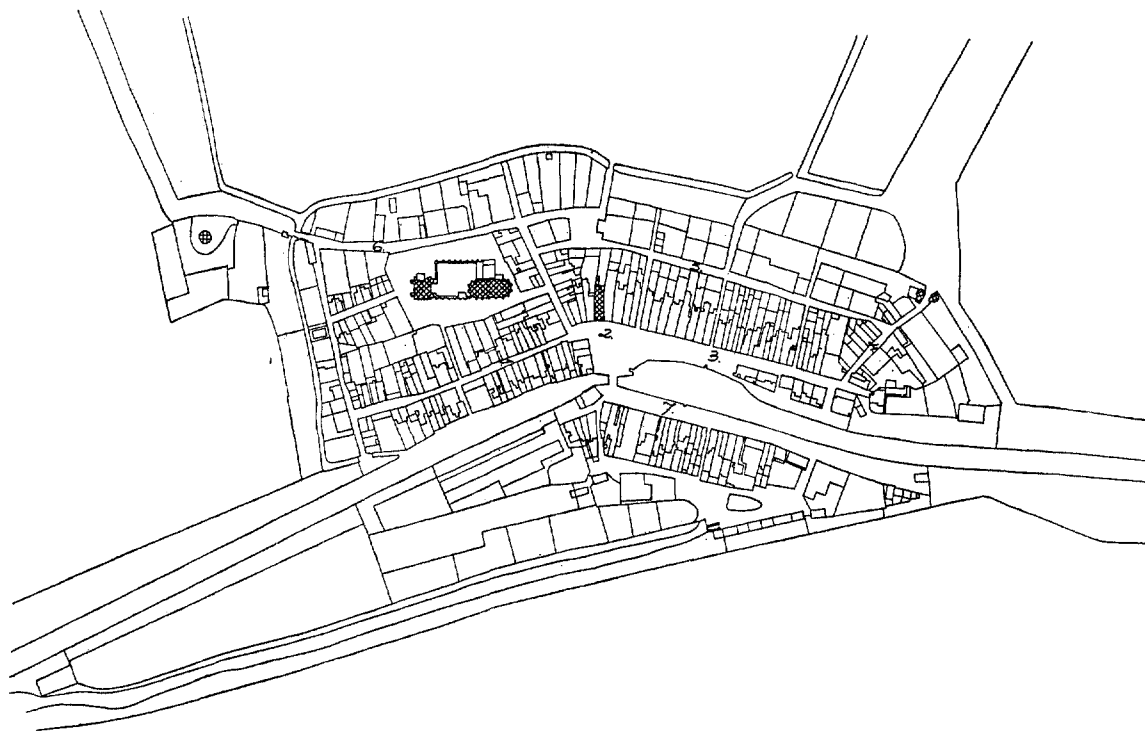
Fig. 2. Plattegrond van Goedereede naar het kadastrale minuutplan (omstreeks 1830). 1. Pieterstraat; 2. Markt; 3. Noordzijde; 4. Catharinastraat; 5. Agterstraat; 6. Molenstraat; 7. Zuidzijde. Schaal 1 : 5000.

De plattegrond van Goedereede (fig. 2; afb. 1 en 2) is een verkleinde versie van die van Den

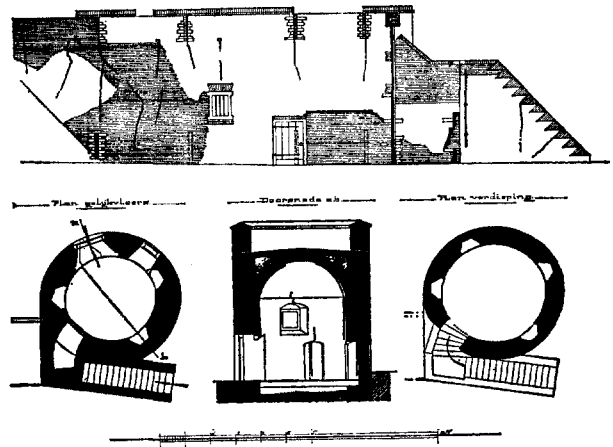
Fig. 3. Opmeting van de resten van de voormalige Catharina- of Hoofdpoort, voor de sloping in 1904. Schaal 1 : 300.

Van de middeleeuwse ommuring aan de oostzijde van de stad zijn nog lange tijd fragmenten bewaard gebleven. Een toren van de poort aan het einde der Catharinastraat, die als gevangenis had dienst gedaan (fig. 3), werd eerst in 1904 gesloopt. Van deze poort liep vroeger een stenen muur in zuidoostelijke richting naar de Waterpoort. Deze muur was volgens Van Dam bijzonder degelijk gebouwd, hij rustte op hoge bogen. Bovenop konden twee of drie personen naast elkaar lopen. De waterpoort sloot de haven aan de zeezijde af. Van Dam beschrijft deze poort als volgt: „De waterpoorte was overwulft / soo datmen daer op konde woenen / ende wierdt met een Boom afgeslooten / deze poort was soo hoog dat de groote Scheepen / als haer masten ge-

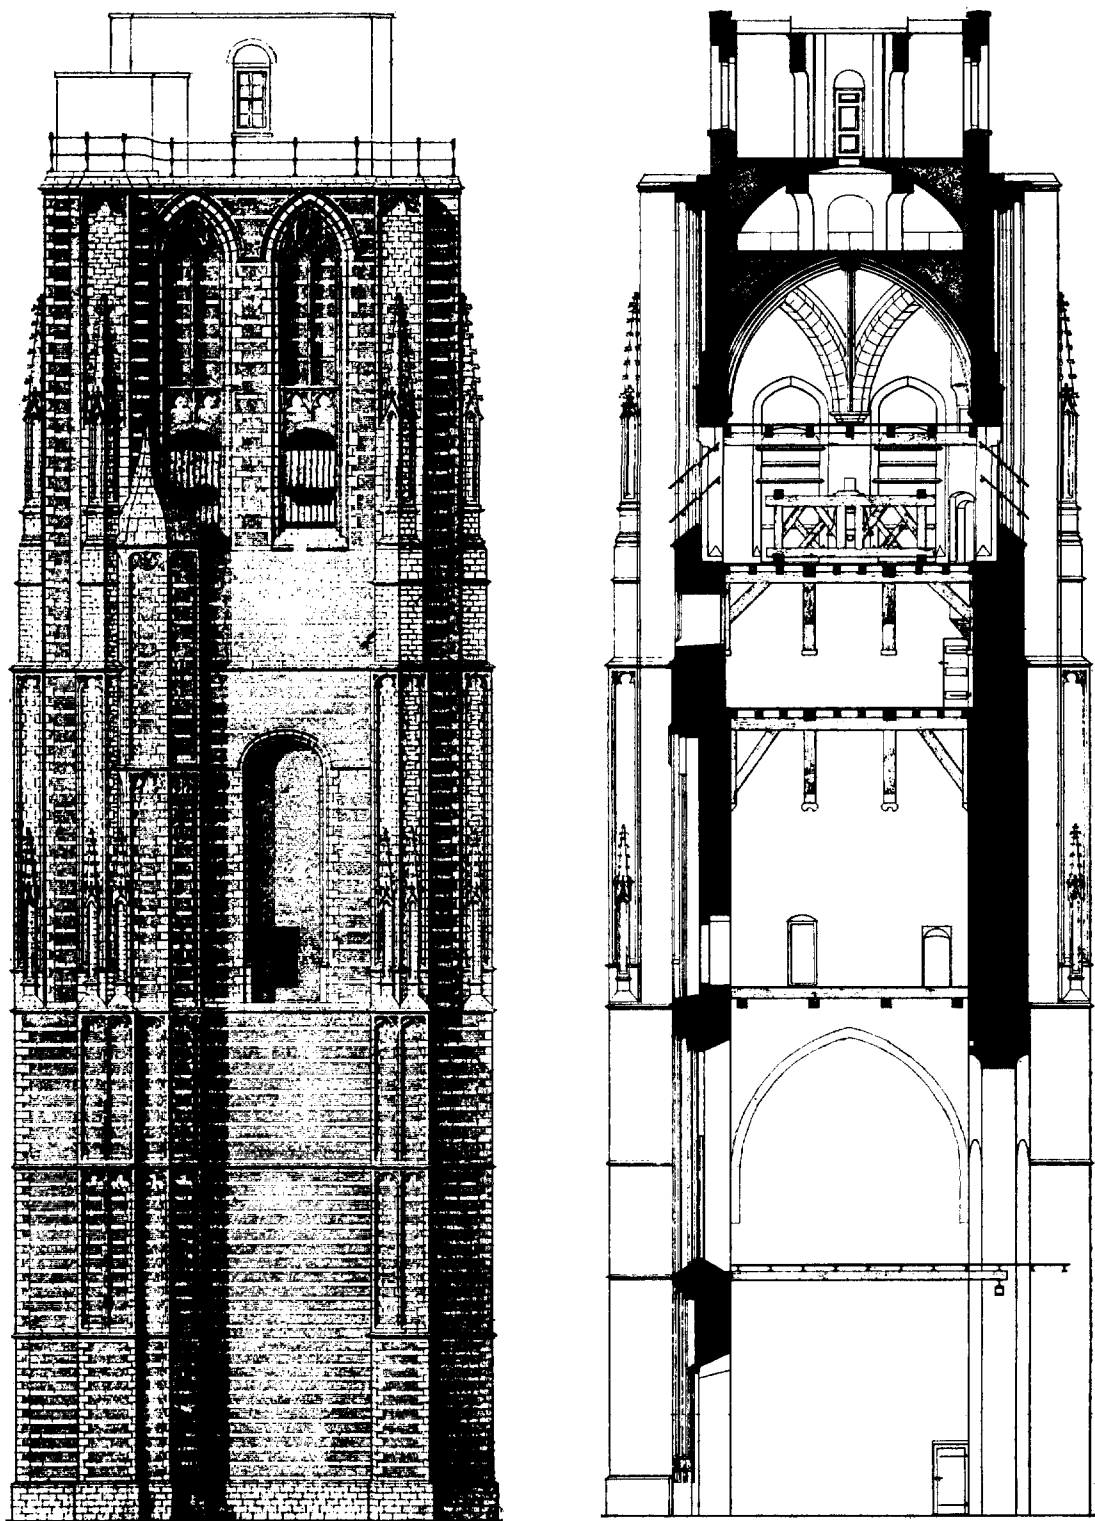
Fig. 4. De kerktoren van Goedereede naar een opmeting van Adolph Mulder, 1894.

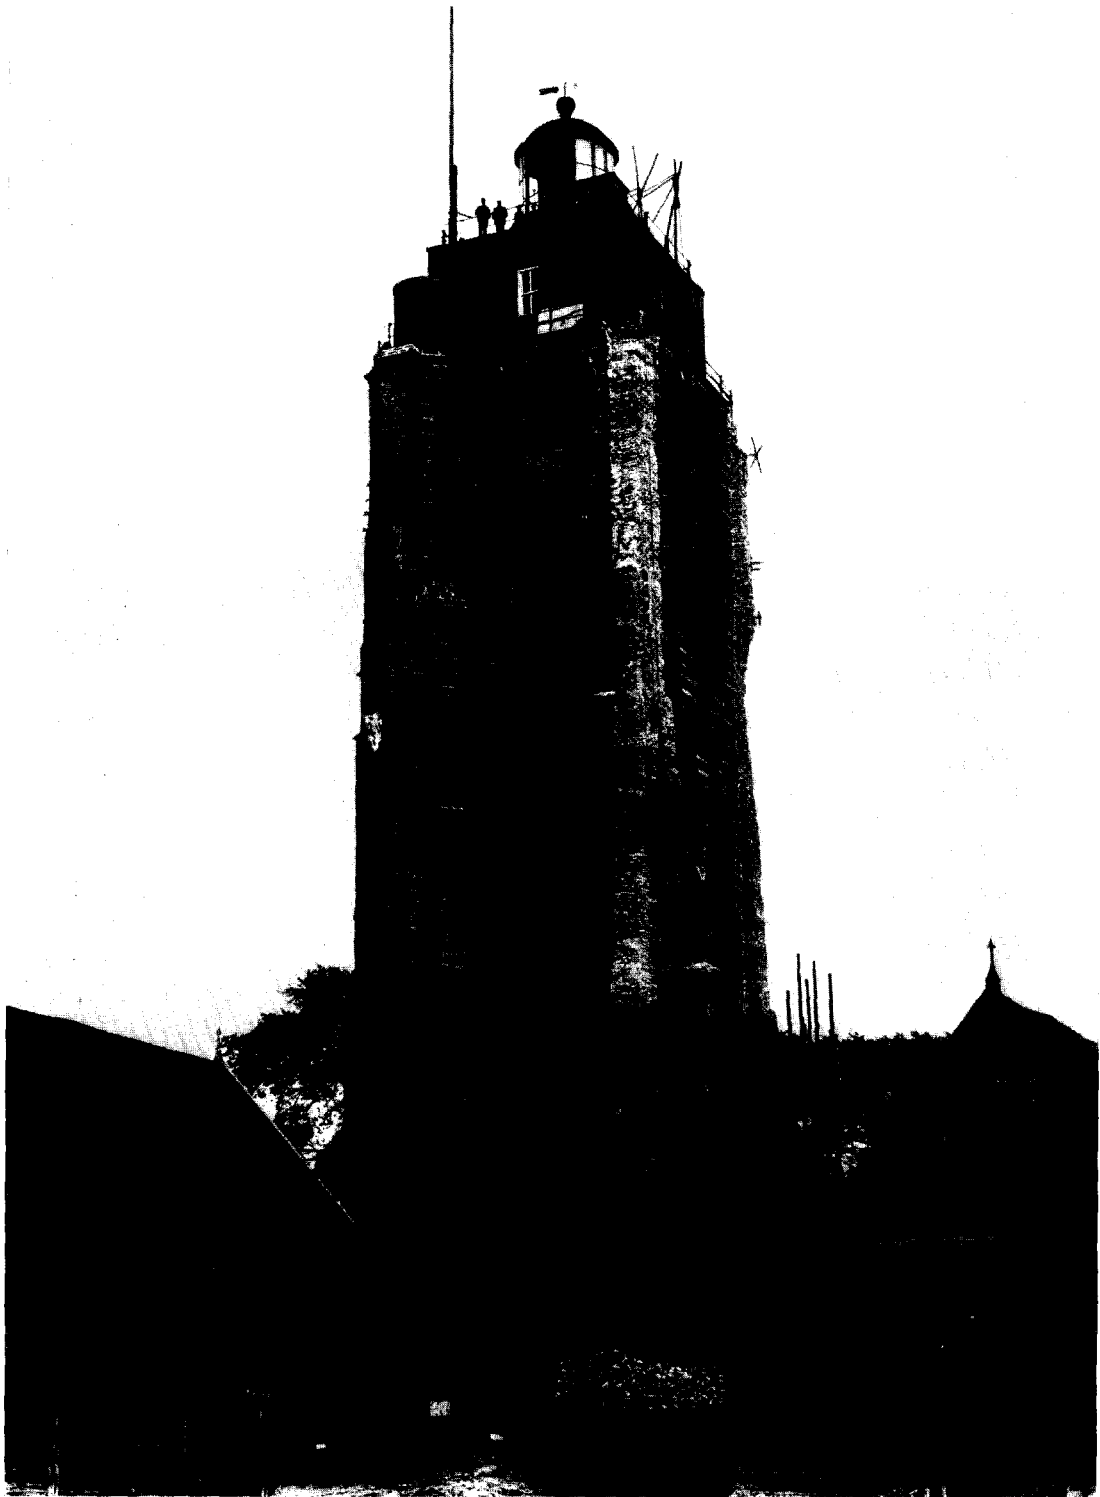
Afb. 6. Kerktoren tijdens het afbreken van de steunberen in 1894.

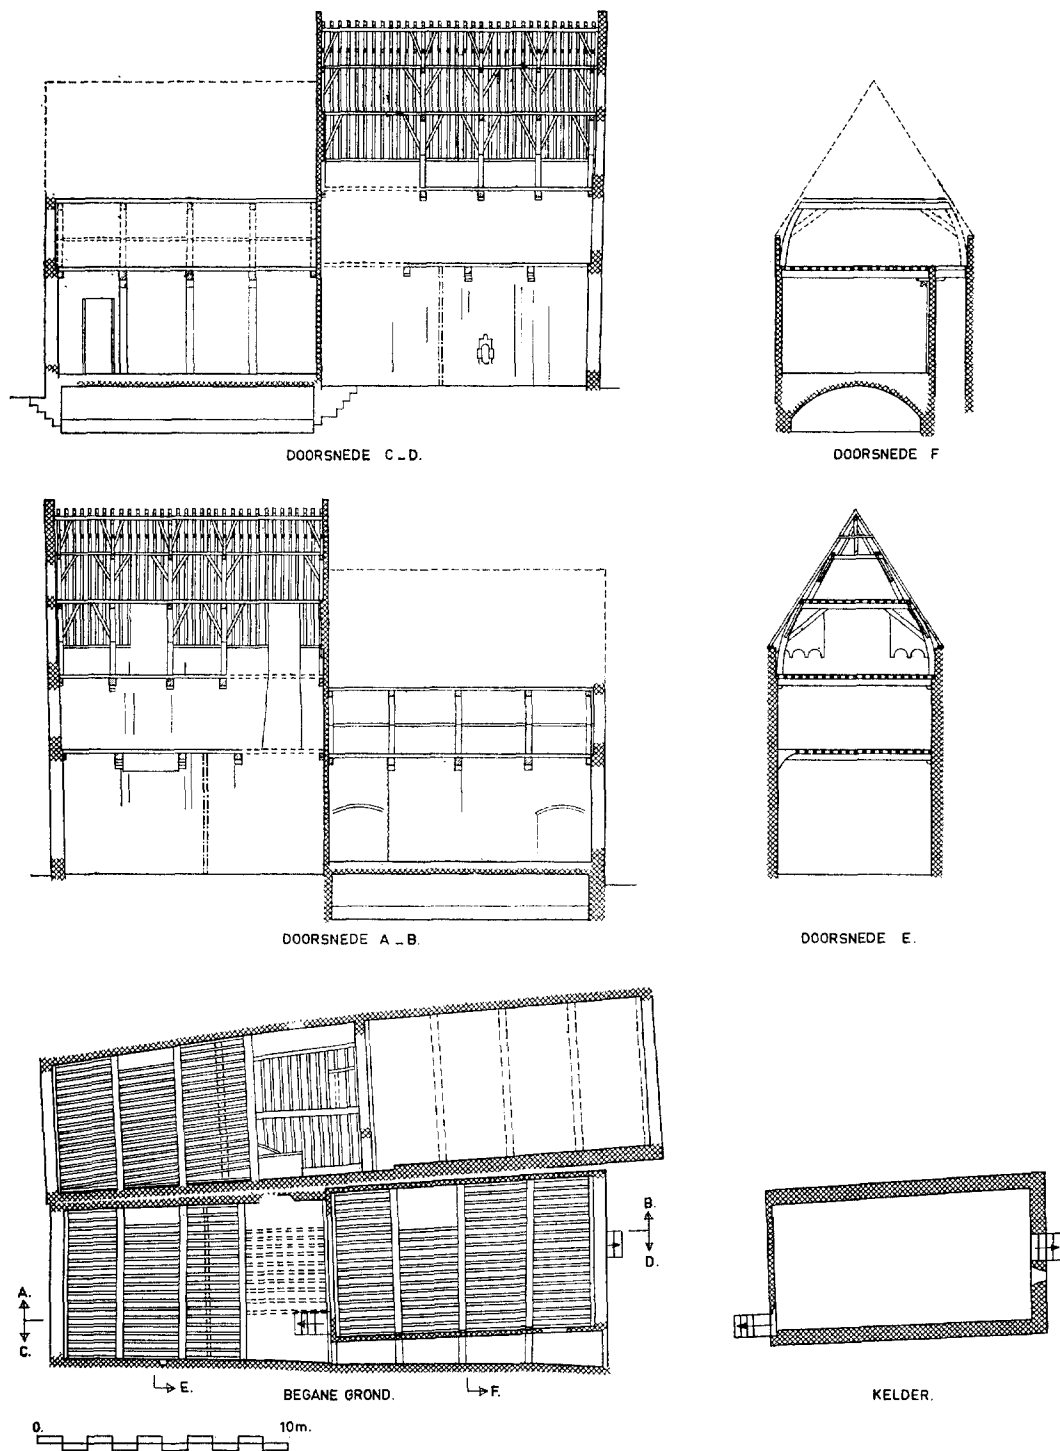
Fig. 5. Goedereede, Markt 9-11. Schaal 1 : 300.

Het oudste deel van het huidige pand is de onderkelderde achterkamer. Deze is zuiver rechthoekig en meet 5.5 x 10 m. De overwelfde kelder heeft zowel een ingang aan de achterzijde als aan de kant van het voorstuk. In deze kelder werden twee verschillende waterputten aangetroffen. Het muurwerk van deze achterkamer toonde het grootste baksteenformaat van het huis (5 x 10 x 20; 10 lagen = 61 cm). Deze achterkamer

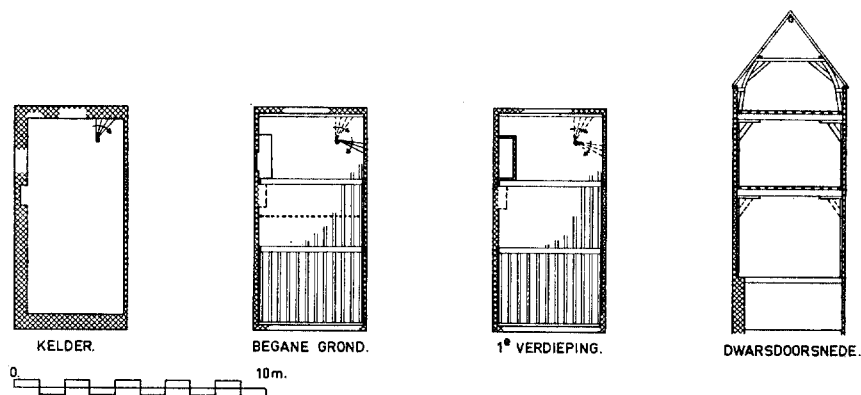
Fig. 6. Goedereede, Markt 6. Schaal 1 : 300.

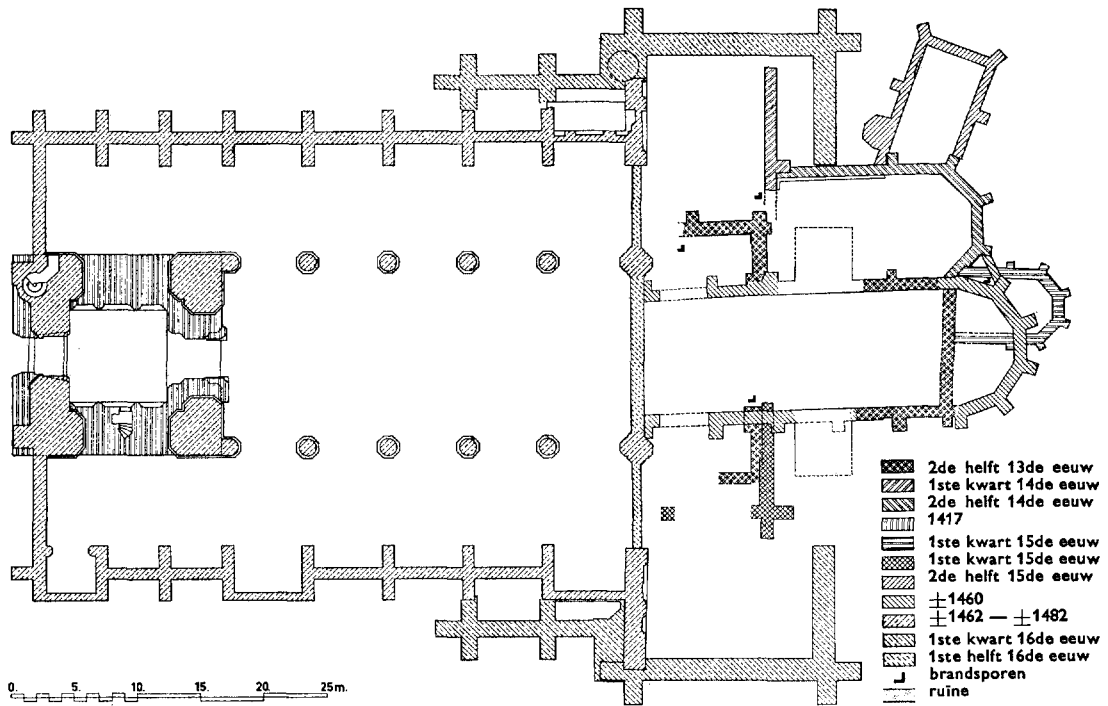
Fig. 1. Overzicht van de opgegraven funderingen. Schaal 1 : 600. Legenda voor de fig. 1 t/m 6.
(Tekening Monumentenzorg)

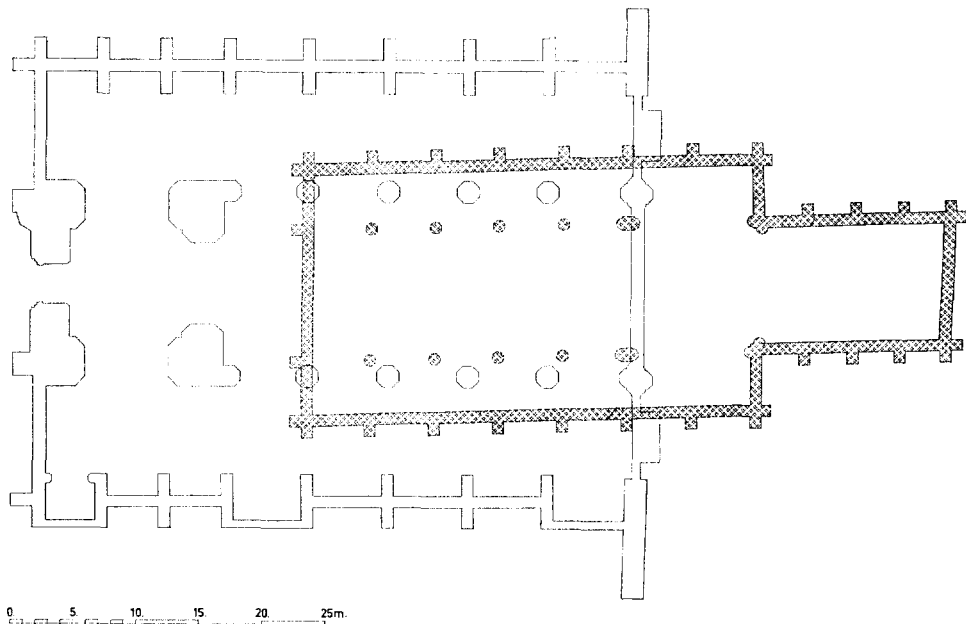
Fig. 2. Reconstructie van de oudste toestand, 2de helft 13de eeuw. Schaal 1 : 600. (Tekening Monumentenzorg)

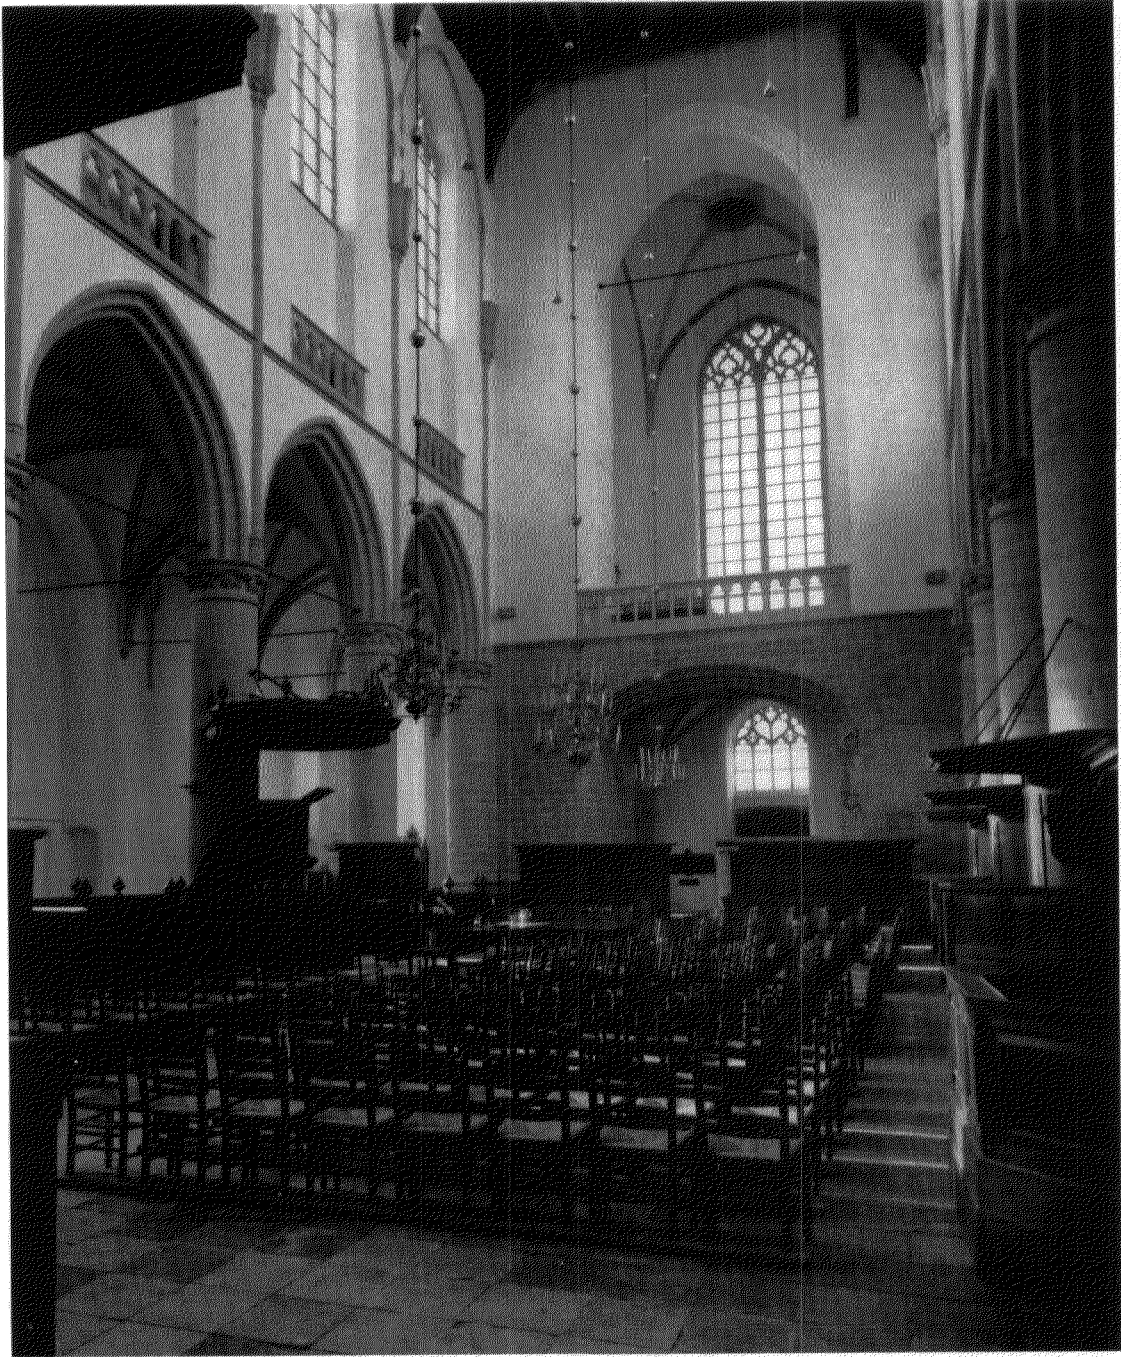
Afb. 3. Middenschip naar het westen. Bij de restauratie werd het orgel uit de ruimte boven de torenhal weggenomen, waardoor de oorspronkelijke ruimtewerking werd hersteld. Onder de houten zoldering zijn de aanzetten voor gewelven zichtbaar. (Foto Monumentenzorg, 1962)

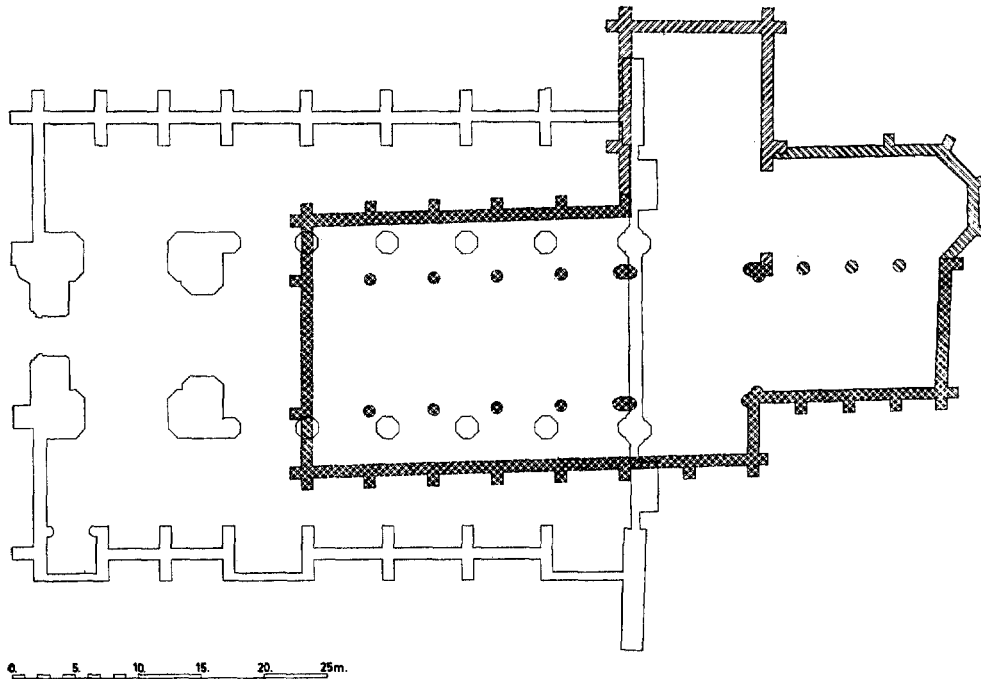
Fig. 3. Reconstructie van de plattegrond in de 2de helft der 14de eeuw. Schaal 1 : 600.

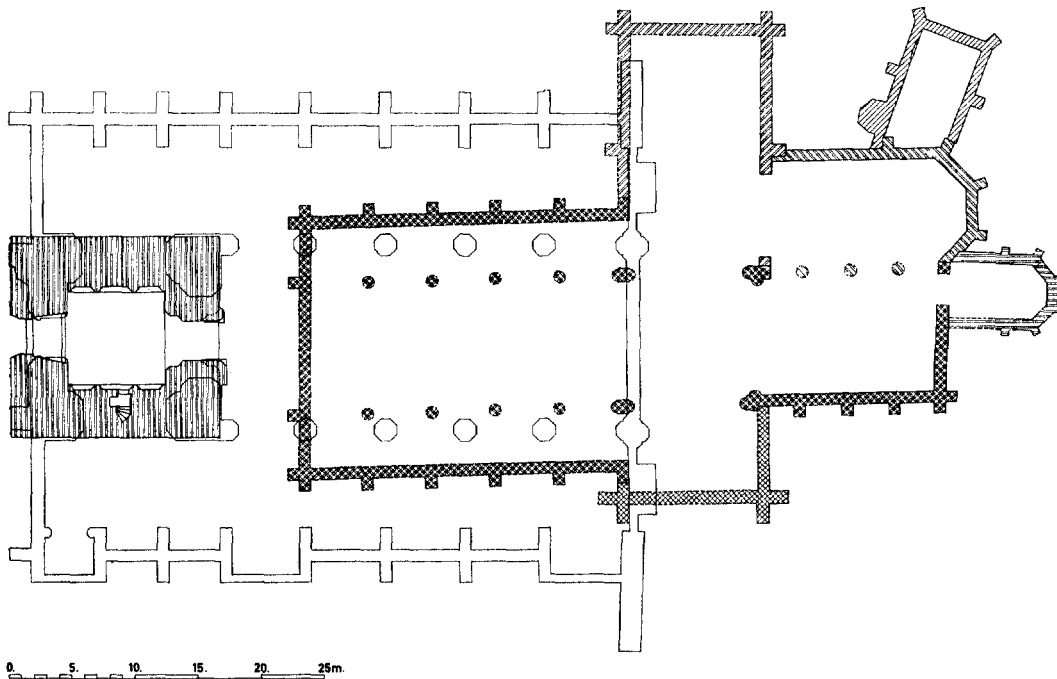
Fig. 4. Reconstructie van de plattegrond in de 2de helft der 15de eeuw. Schaal 1 : 600.

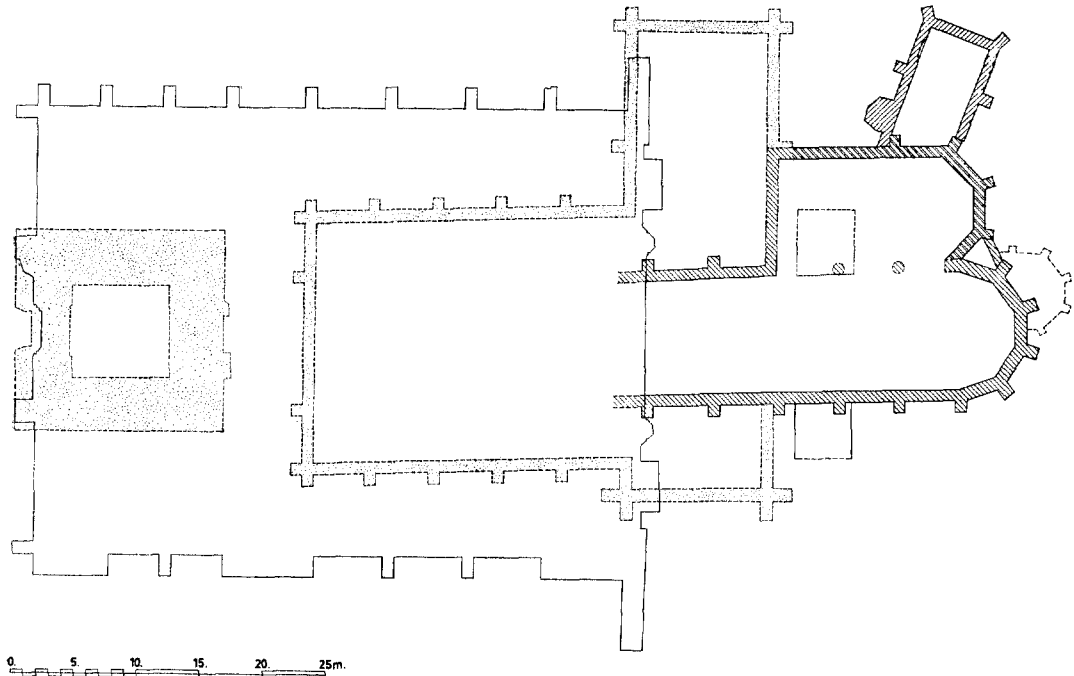
Fig. 5. Reconstructie van de plattegrond omstreeks 1460, na de brand van 1456. Schaal 1 : 600.

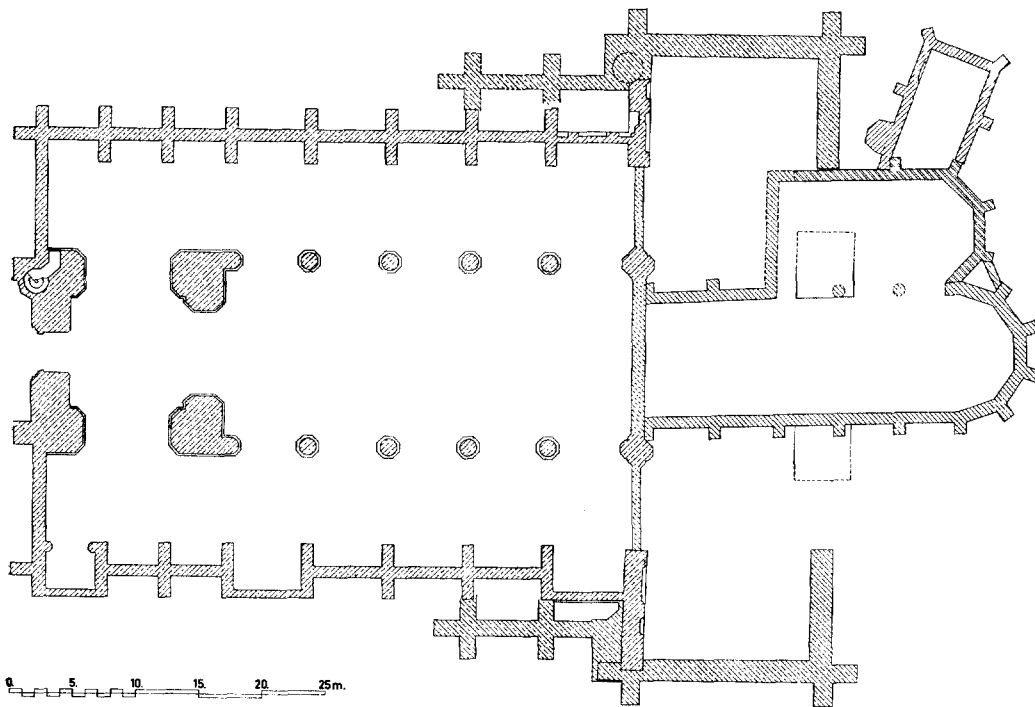
Fig. 6. Reconstructie van de plattegrond in de 1ste helft der 16de eeuw, met onvoltooid dwarspand. Schaal 1 : 600.

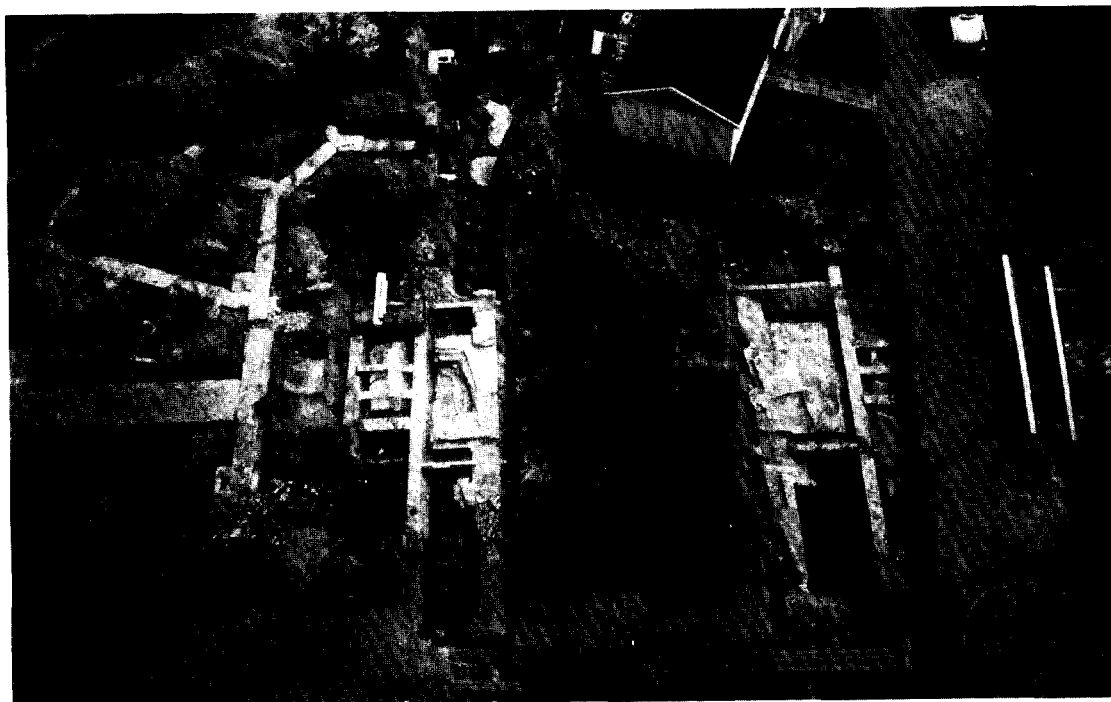
Afb. 5. Overzicht van de ontgraven funderingen; het oosten boven. (Foto Monumentenzorg, 1962)

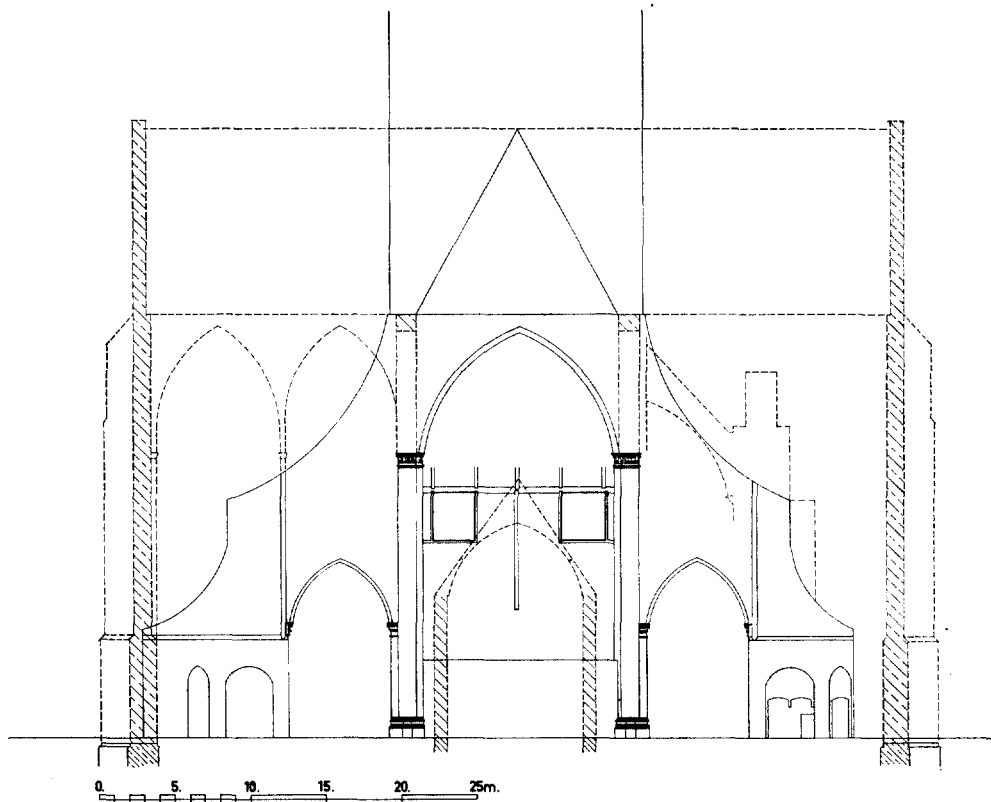
Fig. 7. Doorsnede over het onvoltooid dwarspand naar het westen waarop schematisch aangegeven: links de ontworpen wandgeledingen en aanzetten der gewelven; midden de doorsnede van het noodkoor en de aangetroffen resten van het houten stijl- en regelwerk daarboven; rechts de luchtbogen boven de noordbeuk. Schaal 1 : 500. (Tekening Monumentenzorg)

hoek van de transeptarm opgenomen, die blijkens de hiervoor genoemde rekeningposten wel enige hoogte bereikt zal hebben. Thans is deze traptoren slechts als rudiment herkenbaar. In de hoek tussen zijbeuk en dwarspand is bij deze traptoren ook nog een nevenruimte geweest, waarvan op verschillende niveaus in de muur doorgangen en nissen zijn overgebleven. Een reparatierekening van 1525-'26 betreffende „tralien int krocht” zou op deze ruimte betrekking kunnen hebben.

De natuursteenbekleding tegen de oostmuur van de noordelijke transeptarm houdt op ruim 8 meter ten zuiden van de hoeksteunbeer op tegen een gespaarde staande tand in het metselwerk. Men heeft dus ook nog de bedoeling gehad een koor te bouwen met zijruimten van dezelfde breedte als het schip. Wanneer dit alles tot stand was gekomen, zou er een kerk zijn ontstaan, die minstens 100 meter lang was en ruim 50 meter breed, in vloeroppervlak ongeveer even

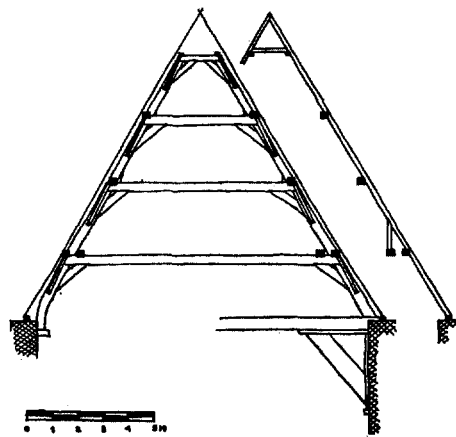
Fig. 8. Doorsnede over de kap van het middenschip. Schaal 1 : 300. (Tekening Monumentenzorg)

groot als de Dom van Utrecht of de St. Jan in Den Bosch. De breedte van het middenschip en van de kruising overtreft echter die van alle andere middeleeuwse kerkgebouwen in Nederland. De kap van het middenschip is opgebouwd uit spanten met vier jukken op elkaar, hetgeen in geen enkele andere kerkkap in Nederland en Vlaanderen het geval is (fig. 8).

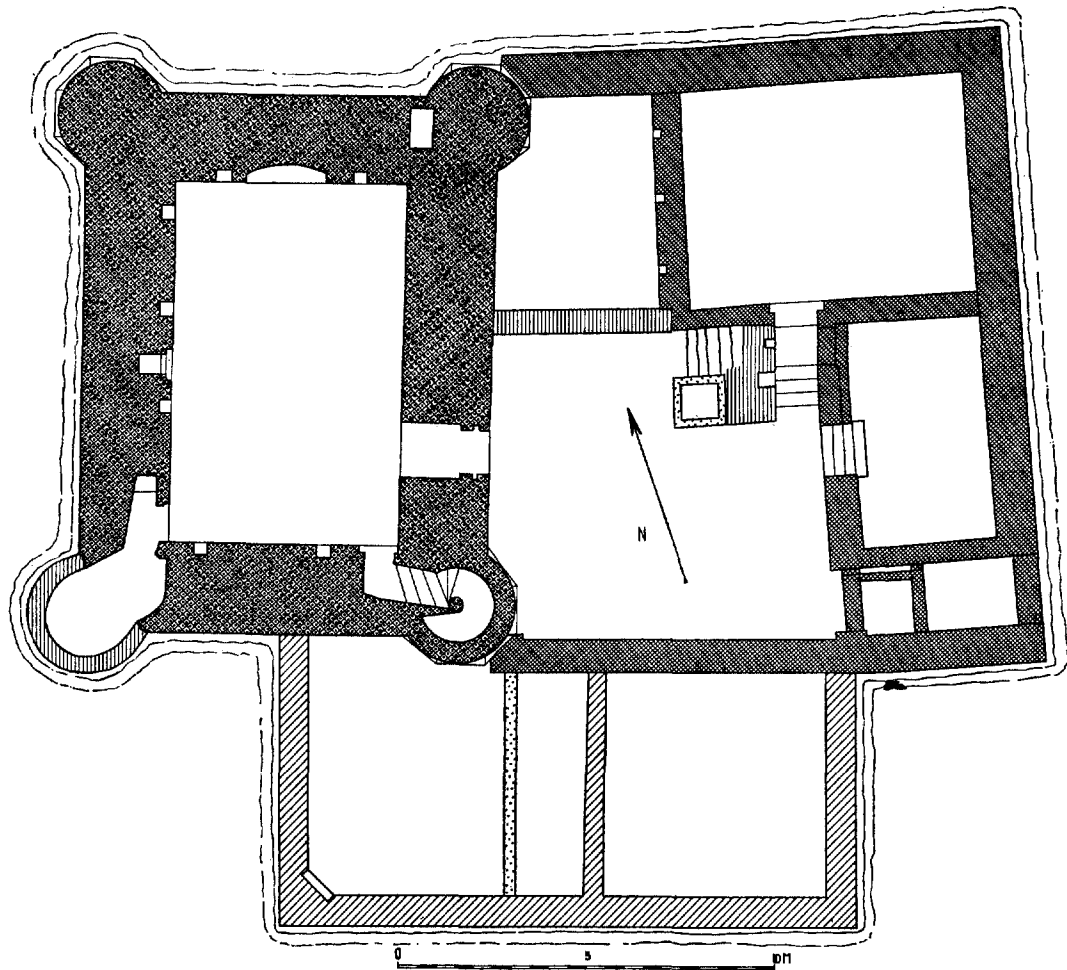
Fig. 1. Plattegrond met globale aanduiding der bouwperiodes. Schaal 1 : 200. Donjon met hoektorens, midden 13de eeuw. Eerste uitbreiding, aansluitend op de ingangszijde van de donjon, midden 14de eeuw. Tweede uitbreiding aan de zuidzijde, 15de eeuw. Overigens hebben branden en verwoestingen kleine en grote wijzigingen teweeggebracht.
(Naar een opmeting van Monumentenzorg)

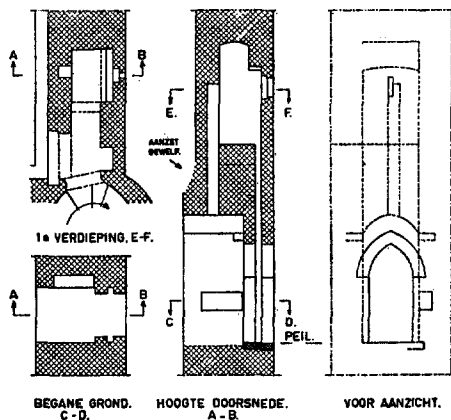
Fig. 2. Aanzicht en doorsnede over de ingangspartij van de donjon. Schaal 1 : 200. Men lette op de gleuven voor het valhek en de bedieningsruimte boven de poortdoorgang, in de dikte van de muur uitgespaard.
(Tekening Monumentenzorg)

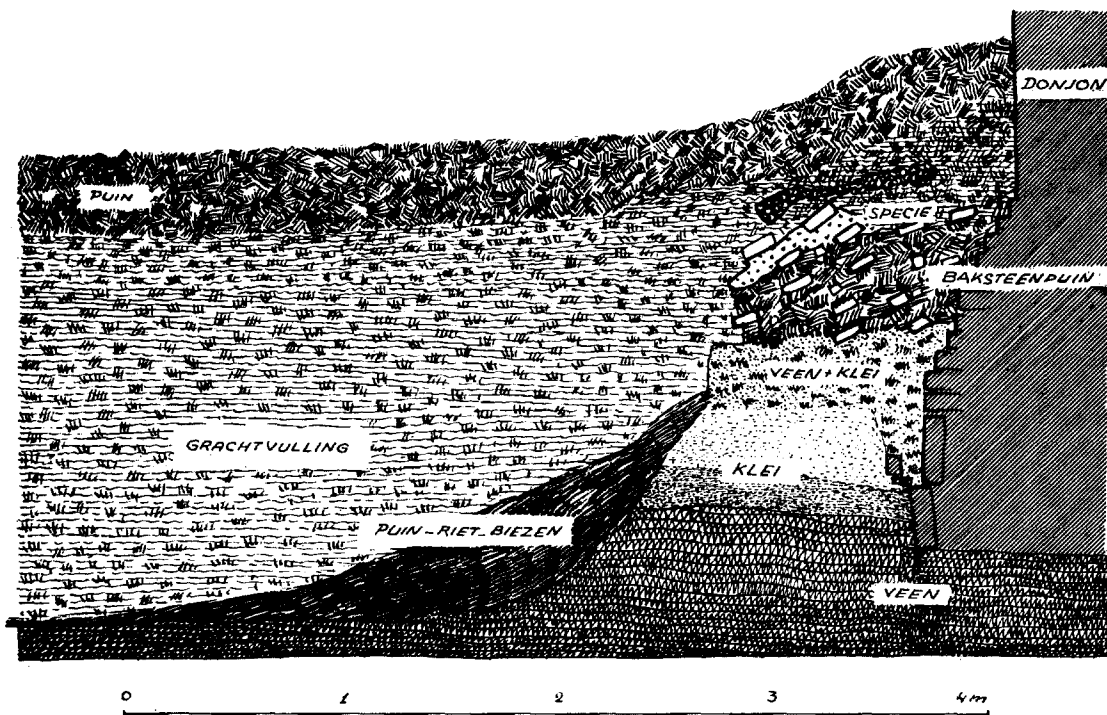
Fig. 3. Profiel tegen de voorzijde van de donjon. Het natuurlijk bodemprofiel, waarin de gracht en de funderingsleuf voor de donjon zijn uitgegraven, bestaat uit veen, waarop een laag klei werd afgezet. Hierop rust een laag, bestaande uit klei en veen. Deze grond werd op de geschapen grond gedeponerd om de voeting van de donjon te beschermen. De daarop weer rustende laag verwerkte grond, vermengd met baksteenpuin en specie, is grotendeels ontstaan tijdens de bouw en bleef op de versnijding liggen als een beschermend talud.

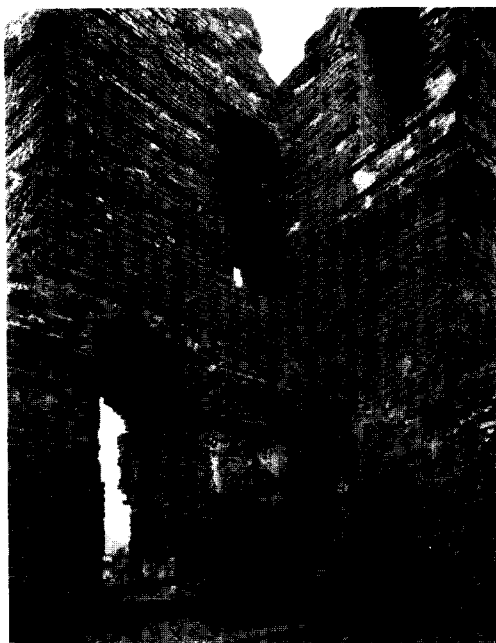
Afb. 5. Gezicht binnen de donjon; links de ingangsparij met een fragment van de sleuf voor het valhek; rechts de doorgang naar de traptoren. (Foto Monumentenzorg, 1960)

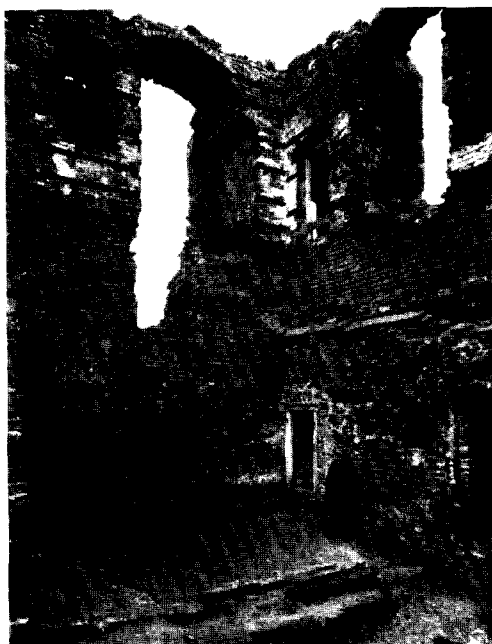
Afb. 6. Links ingang van de traptoren; rechts waterput in de dikte van de muur met nis voor het waterputten op de bovenverdieping. In het midden deur naar zg. gevangenis van Merula. (Foto Monumentenzorg, 1960)

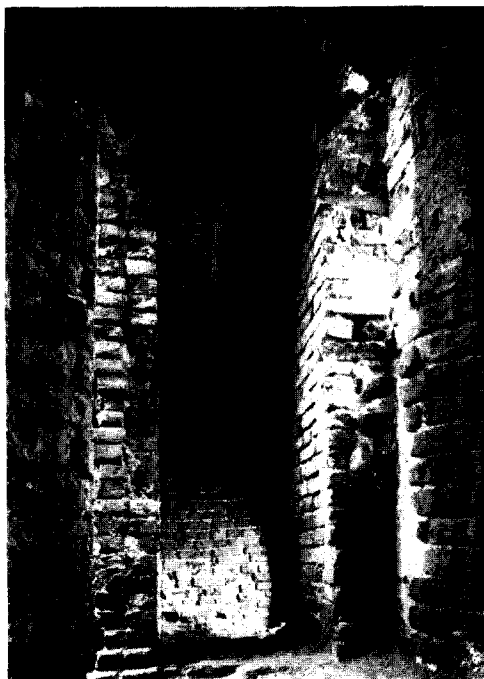
Afb. 8. Bedieningsruimte voor het valhek op de bovenverdieping, uitgespaard in de dikte van de muur. (Foto Monumentenzorg, 1960)

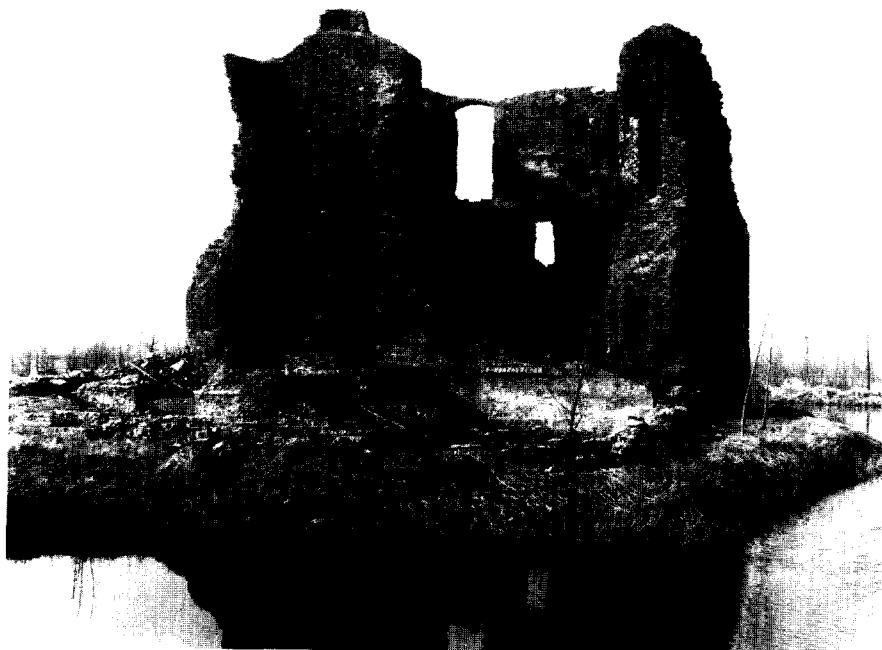
Afb. 9. Ruïne van het Huis te Heenvliet uit het oosten; de donjon voor de restauratie. De traptoren (links) is gedeeltelijk ingestort; op de voorgrond het ontgraven muurwerk van de eerste uitbreiding (midden 14de eeuw en later).

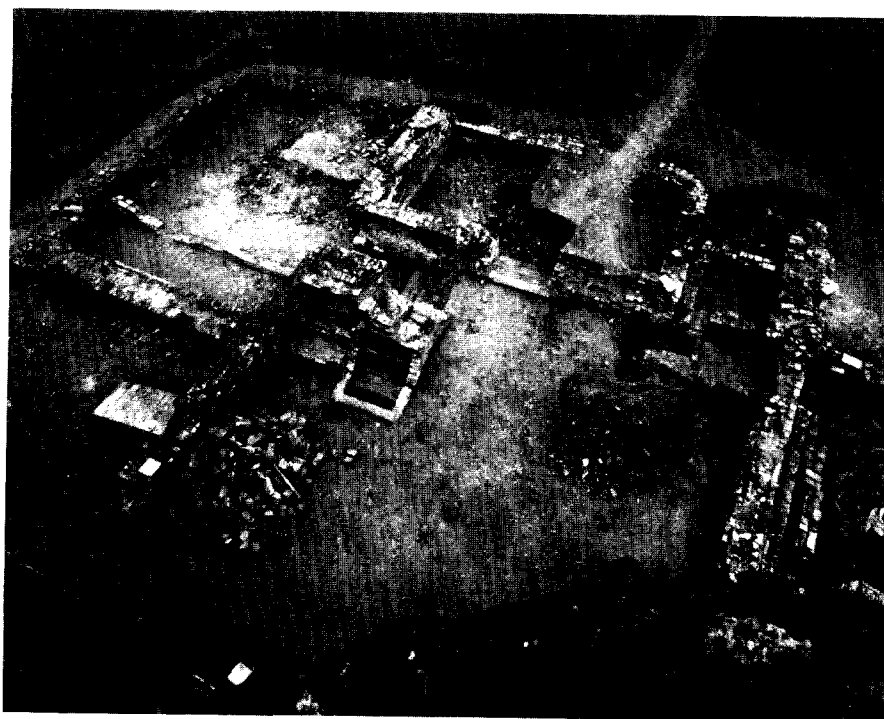
Afb. 10. Het plein voor de donjon tijdens de ontgraving van de overblijfselen der eerste uitbreiding. Rechts is de ingangspartij met de brugkelder. Duidelijk zichtbaar is het afvoergootje naast de brugkelder voor de lozing van overtollig water van het binnenplein. Gezien vanaf de traptoren.
